CAHIERS ALSACIENS
D'ARCHEOLOGIE
D'ART
ET D'HISTOIRE

TOME XLV

Le château de Kagenfels : étude architecturale au regard des travaux récents

par Mathias HEISSLER*

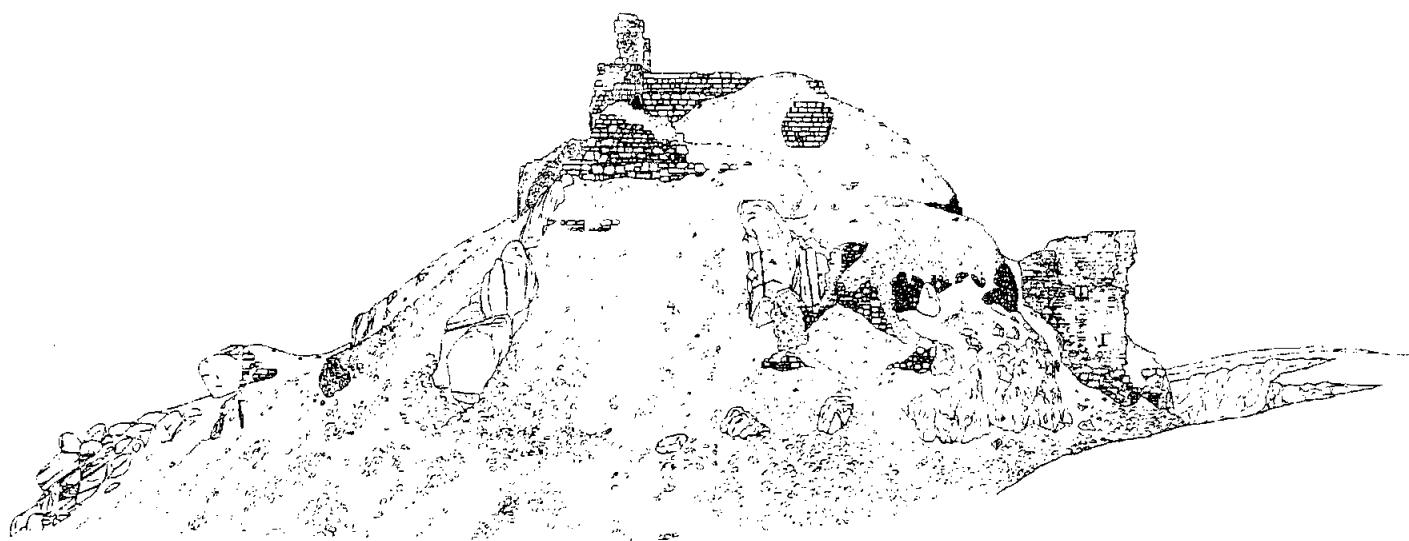
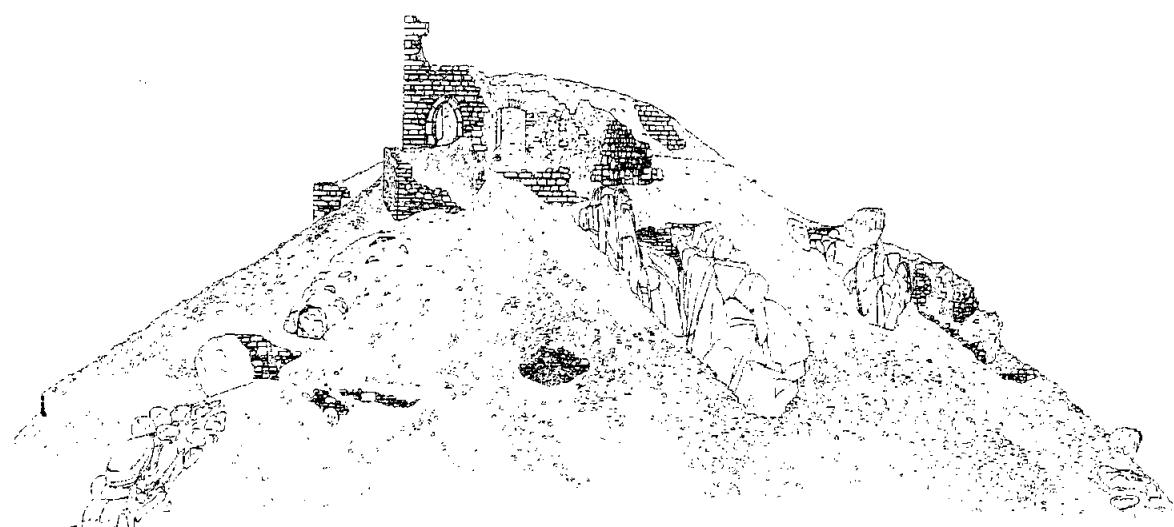
KAGENFELS : vues du site bâti représenté sans la végétation, avant les fouilles
(relevés Mathias HEISSLER, 1999)

- vue du Sud
- vue de l'Ouest

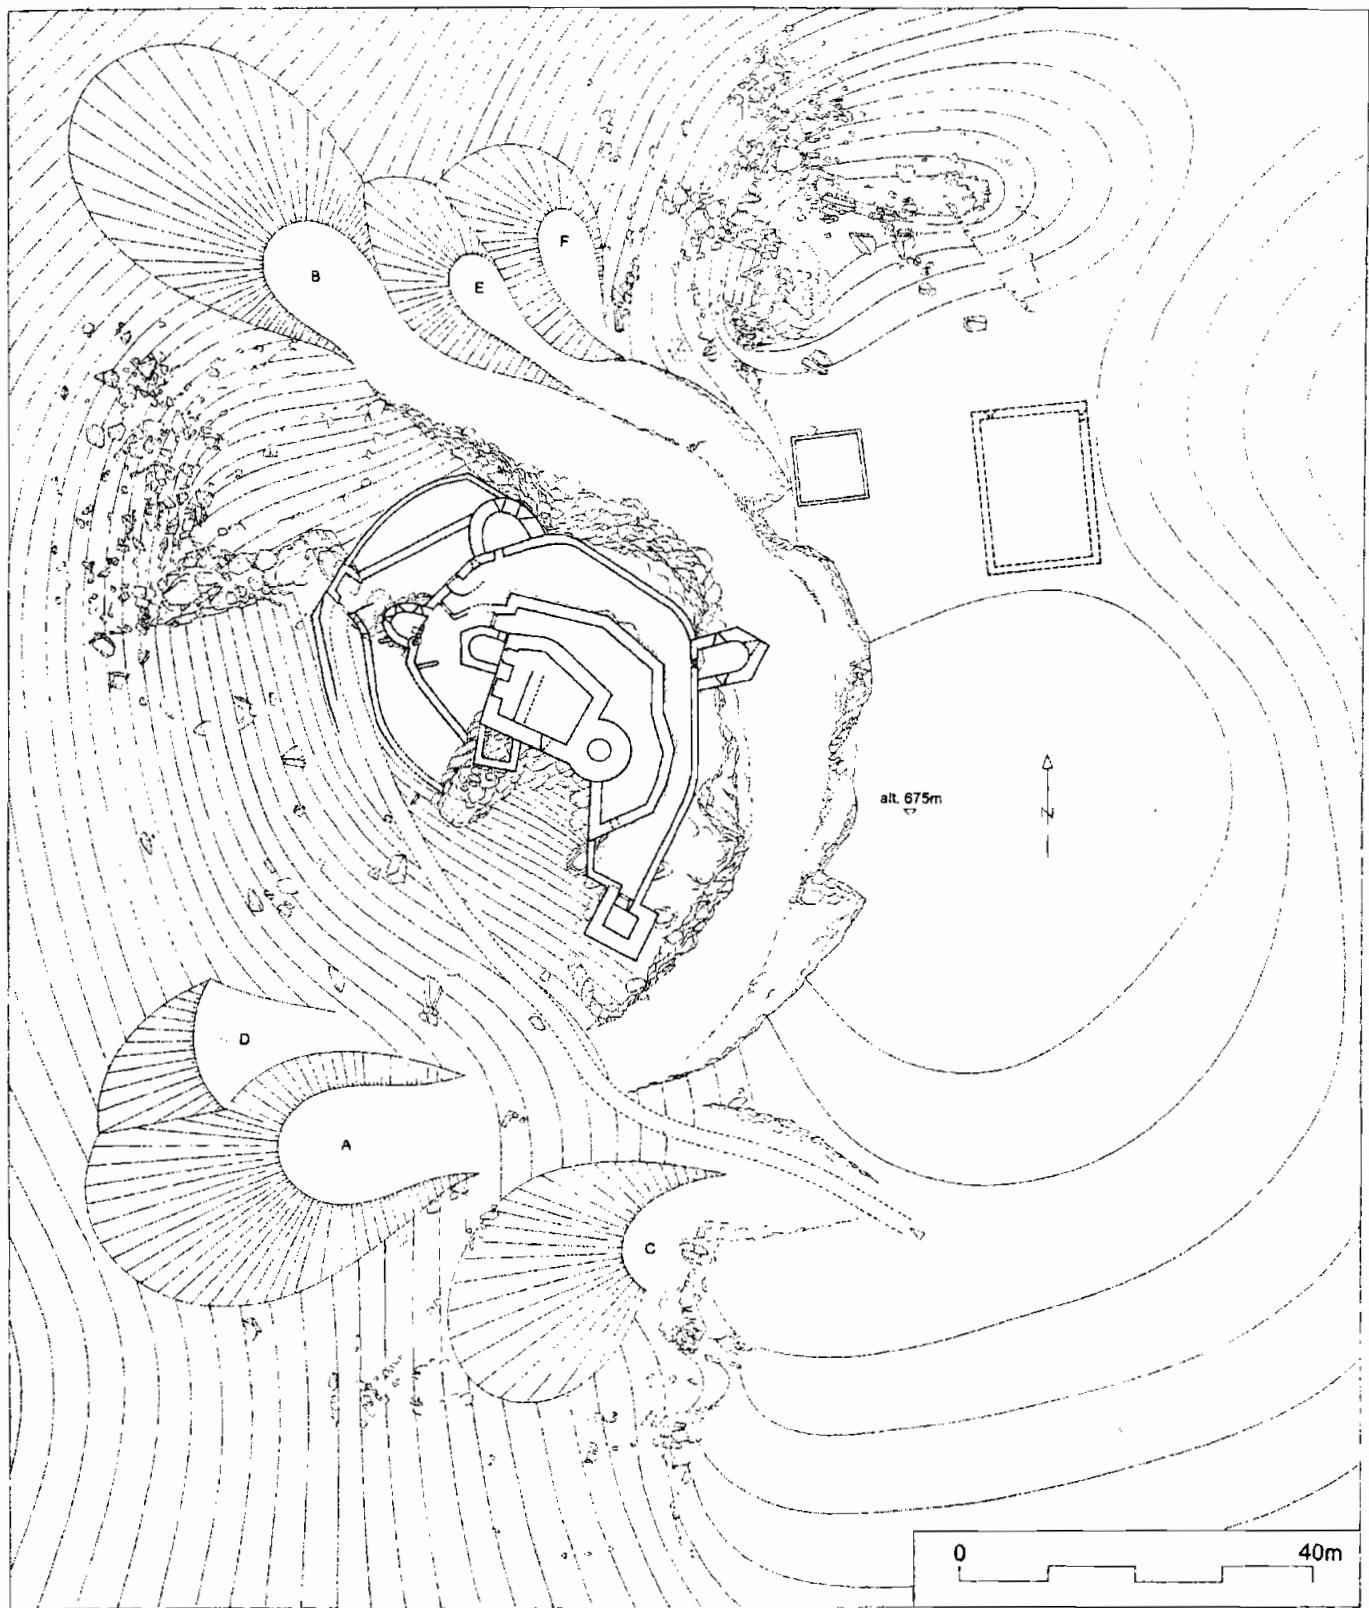
KAGENFELS : plan topographique partiellement restitué dans la configuration de 1563

Ce plan est une interprétation du plan topographique correspondant à l'état actuel du site. Les éboulis recouvrant entièrement le site bâti et ses abords ont ainsi été graphiquement retirés pour en permettre la lecture. Cette représentation restituée est basée sur le relevé exhaustif des affleurements rocheux et sur le niveling. Les courbes de niveaux équidistantes de 1m représentent le sol naturel, leurs interruptions indiquent les zones de terrassements : excavations et cônes de déjections. Les maçonneries ont été partiellement restituées en trait plein.

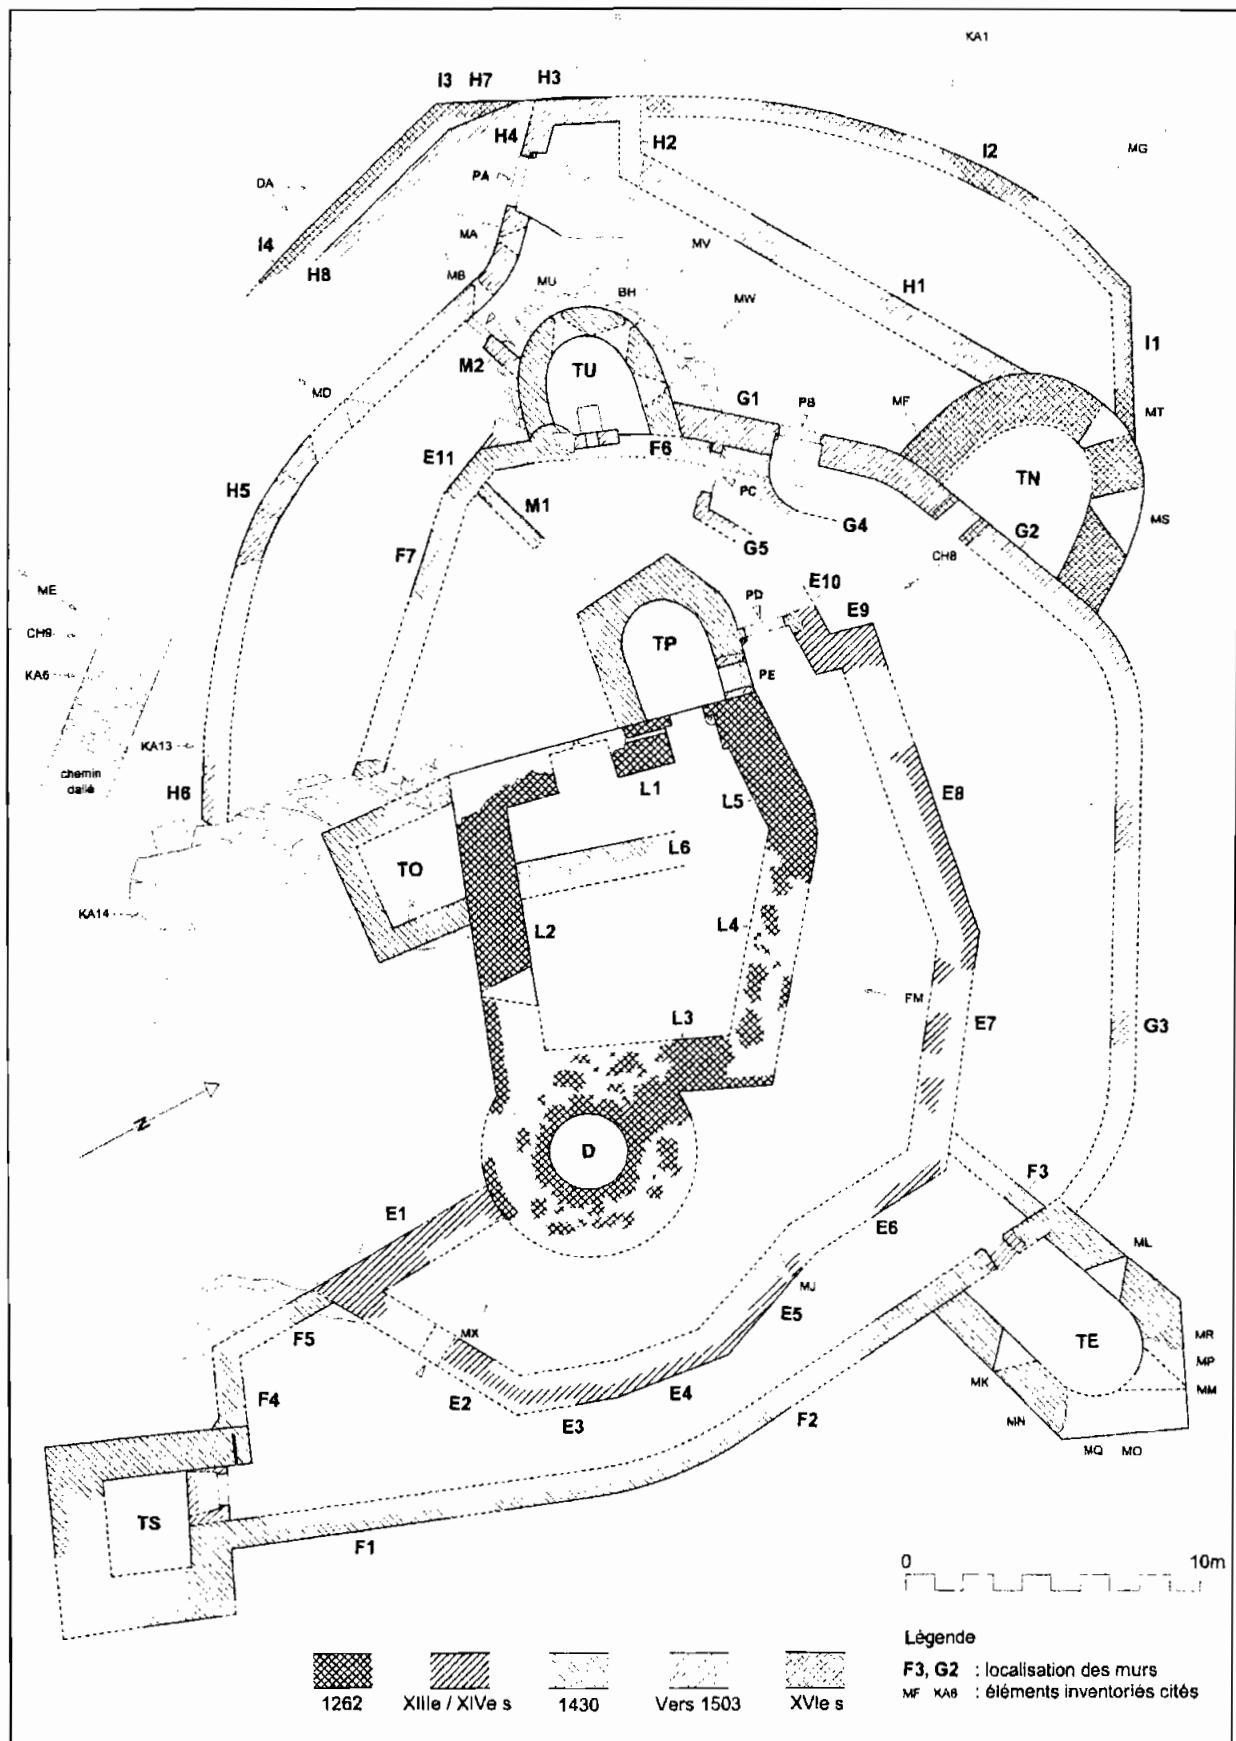
KAGENFELS : plan du bâti avec proposition de datation des murs, état décembre 2001
(relevé Mathias HEISSLER, 2002)

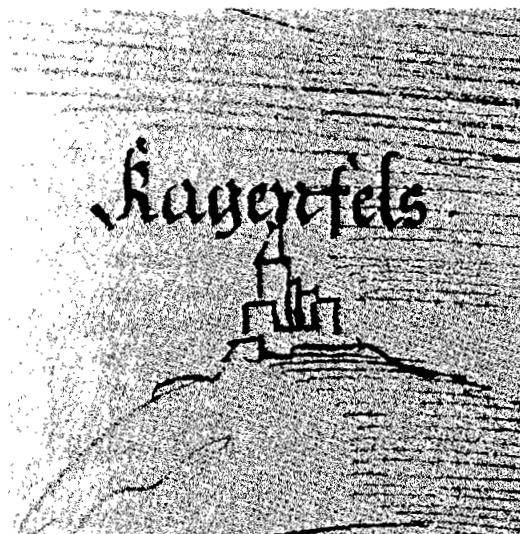
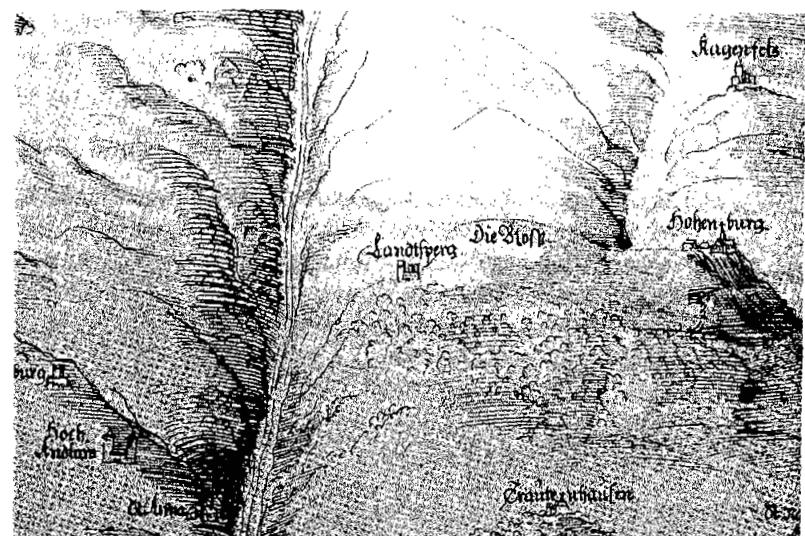
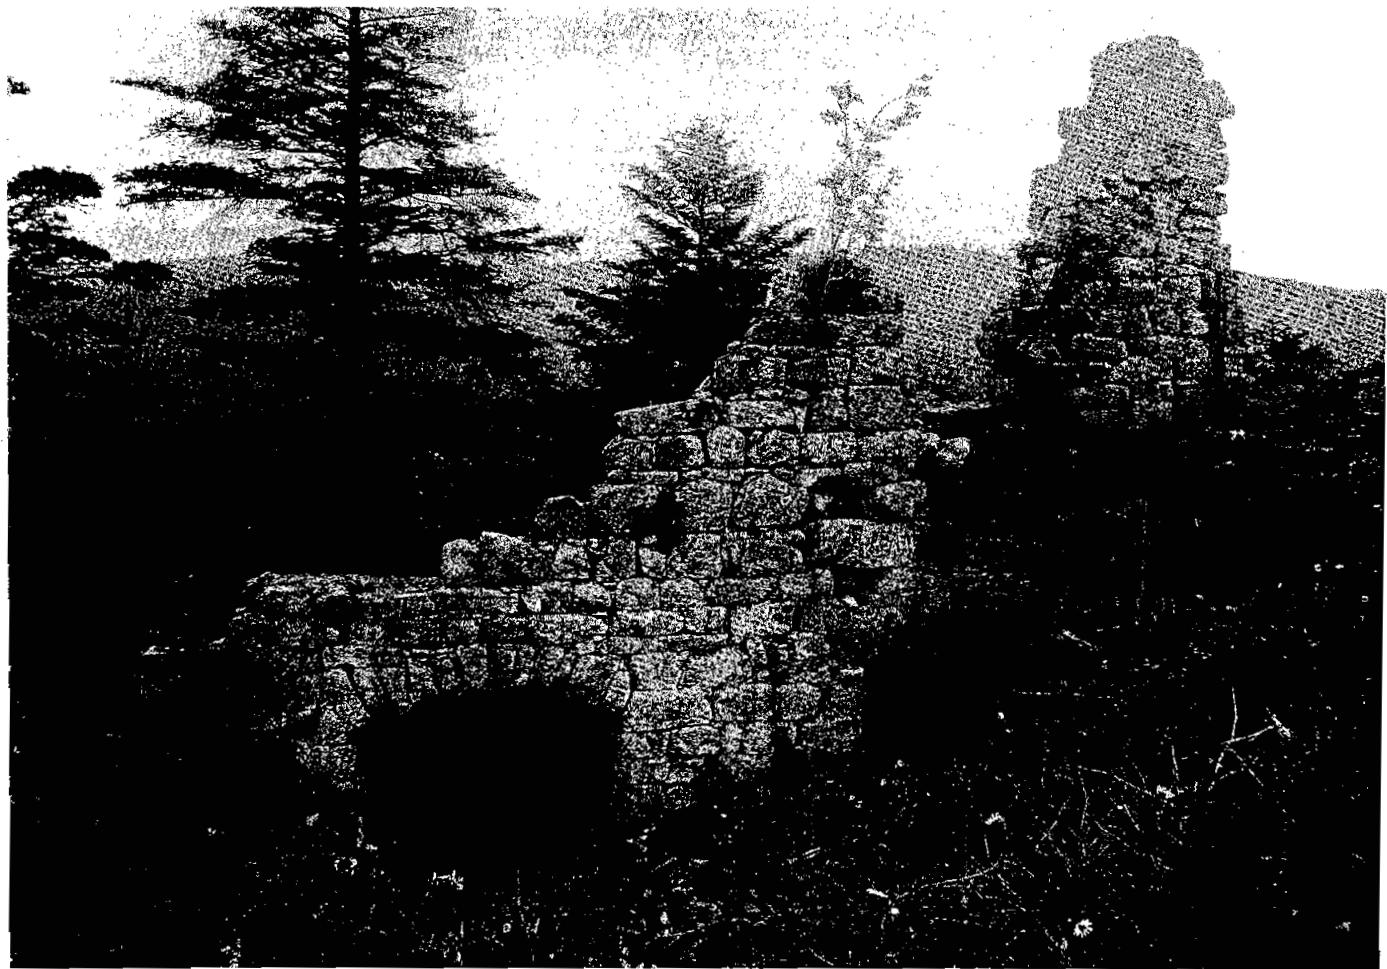
KAGENFELS : vues anciennes

- détail d'un plan de la région de Barr, dessin à l'encre avant 1613 (AMS VI 39/1)
- Kagenfels, détail du même dessin (AMS VI 39/1)
- Kagenfels, vue intérieure du logis vers l'Ouest, photographie sur plaque de verre, peu après 1909 (Maison de l'Archéologie des Vosges du nord)

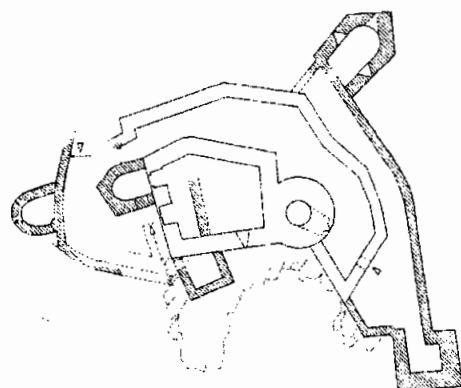
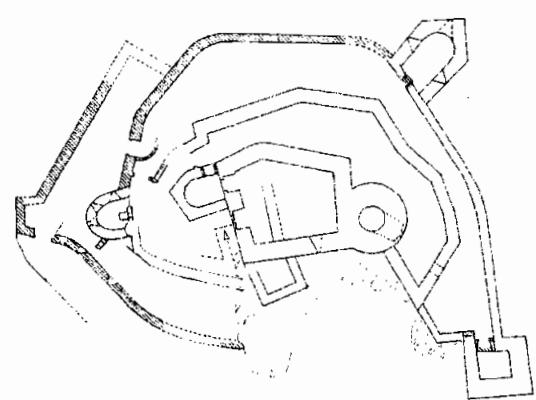
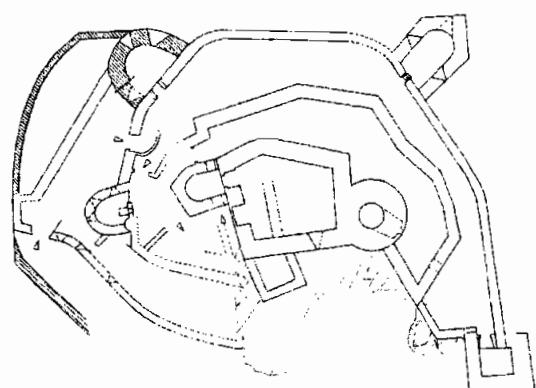
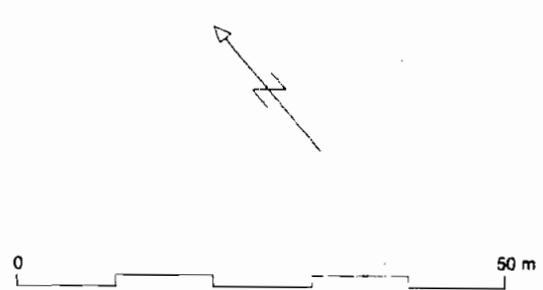
Phases de construction 1 à 5

KAGENFELS : phases de développement du château : proposition d'interprétation des relevés
(document Mathias HEISSLER, 2002)

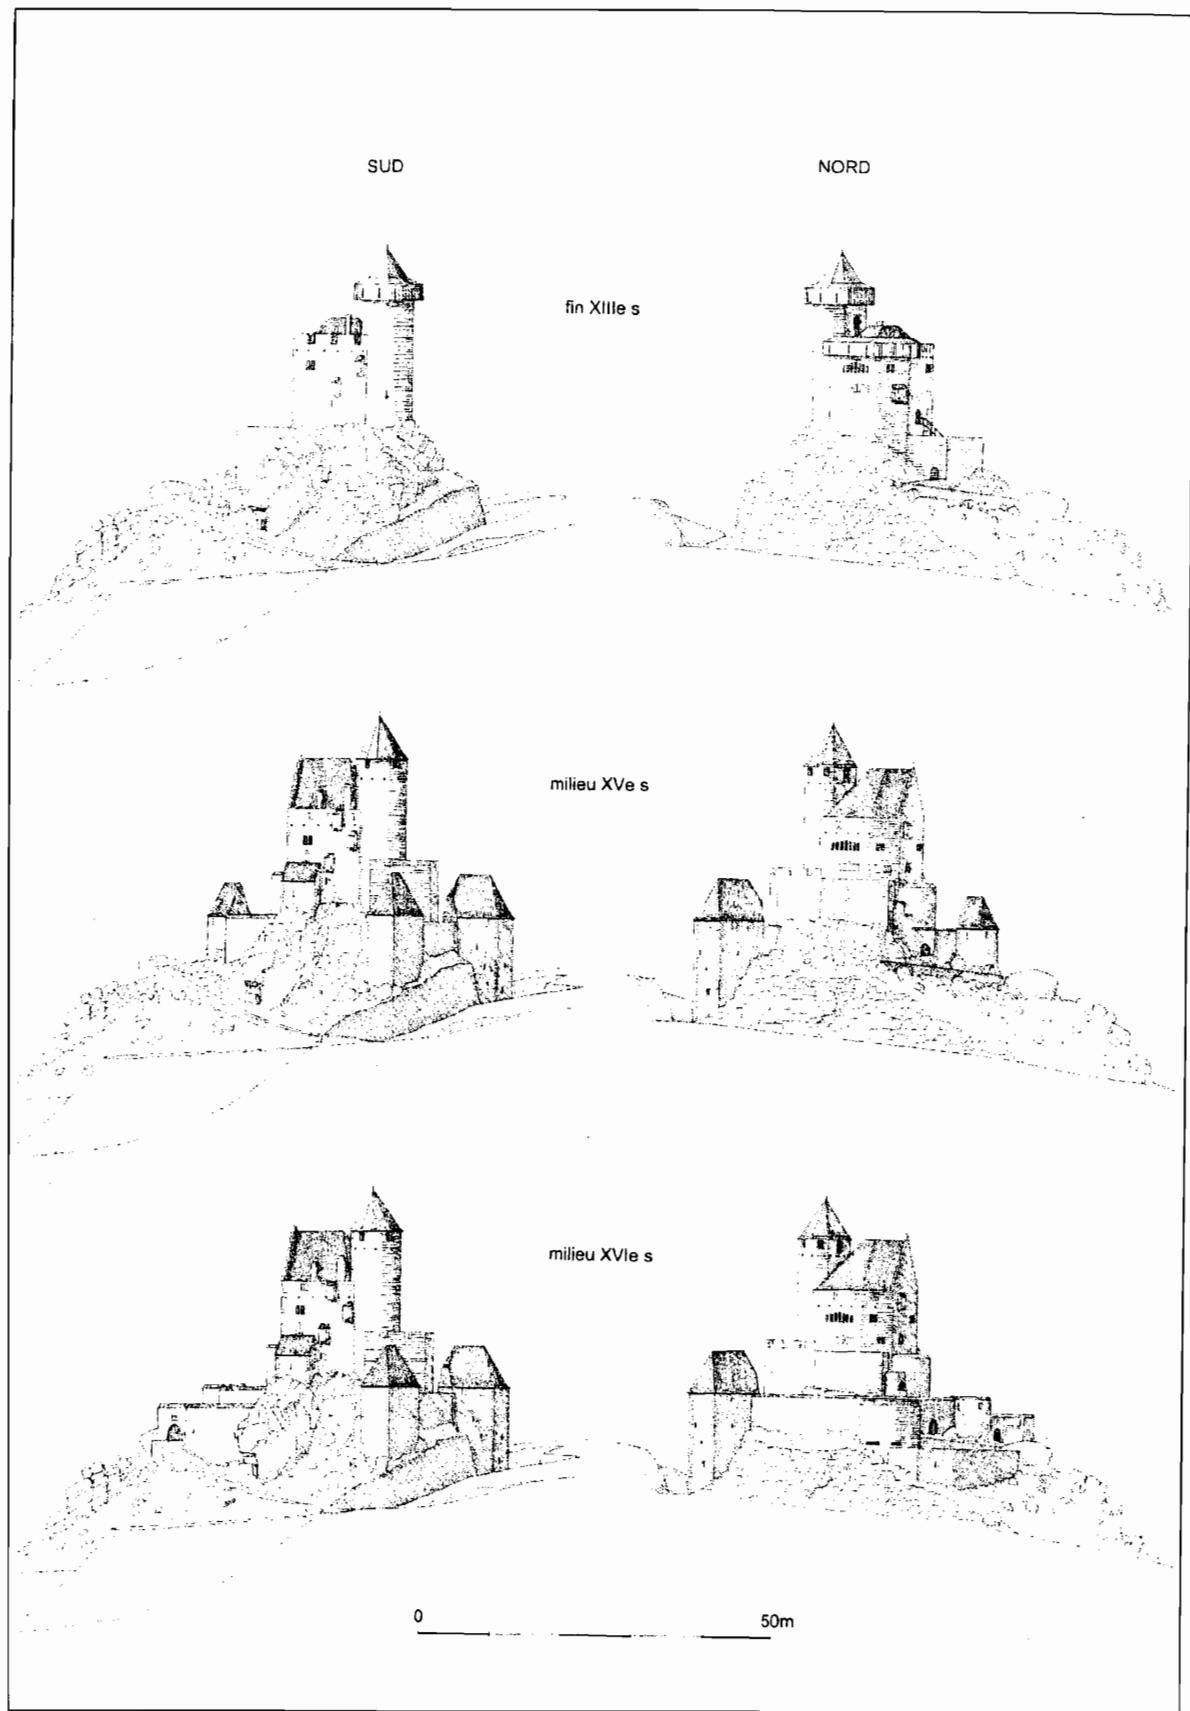
KAGENFELS : propositions schématiques de restitutions des élévations ruinées
(dessins Mathias HEISSLER, 2002)

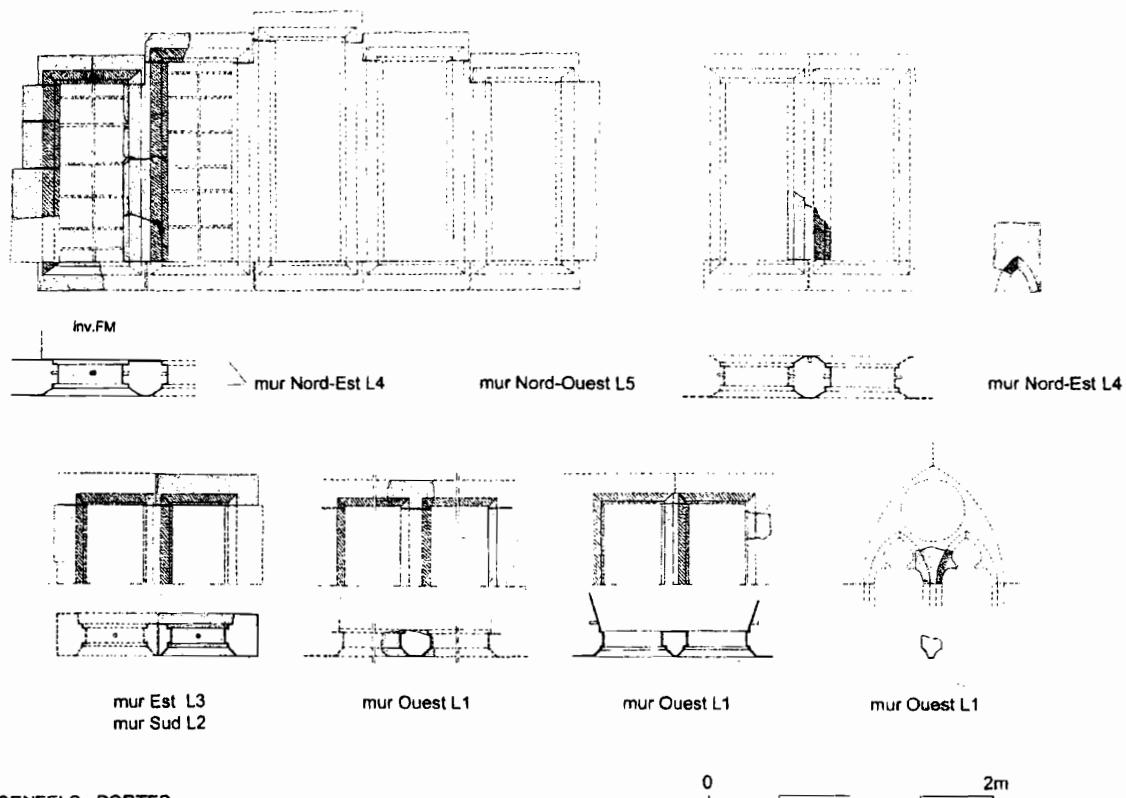
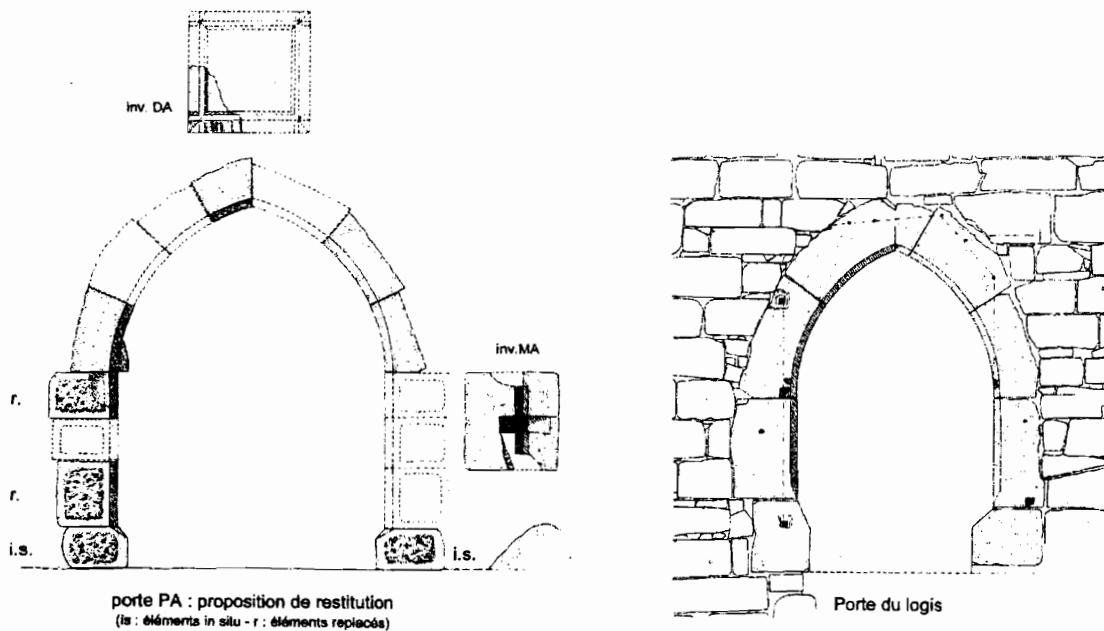
KAGENFELS : fenêtres et portes

Relevés et propositions de restitutions partielles de plusieurs fenêtres et portes.

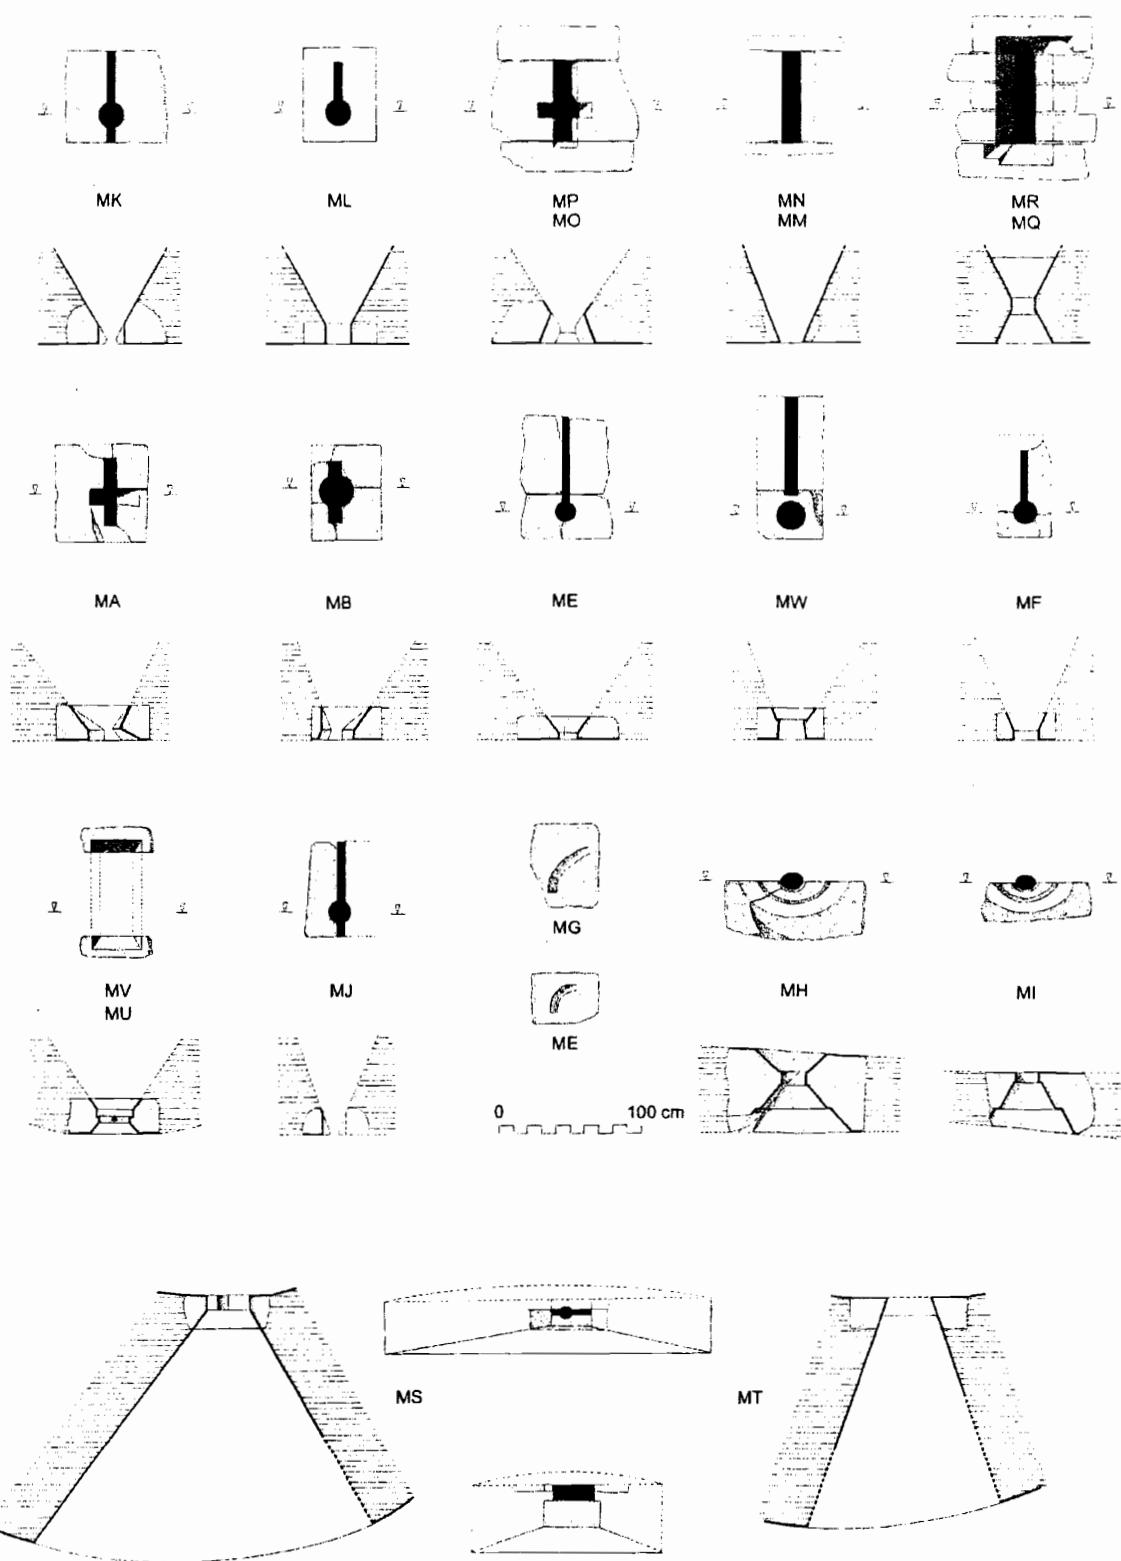
KAGENFELS : inventaire des meurtrières pour armes à feu
 Elévations externes des dispositifs de tir, et restitutions du plan des embrasures de tir.
 (relevés Mathias HEISSLER, 1999/2002)

Cette tour comportait de multiples meurtrières pour armes à feu relativement primitives, qui remonteraient toutes aux environs de 1430⁽²⁴⁾. Toutes les embrasures relevées sur cette tour, qui sont au nombre de 8 encore partiellement conservées ou connues par des éléments d'encadrement brisés retrouvés au sol, étaient de plan triangulaire convergeant vers l'extérieur, ce qui caractérise généralement des meurtrières du XV^e s. s'apparentant à des couleuvrinières. Deux bouches à feu en "trou de serrure" (inv. MK/ML) étaient ainsi présentes sur les flancs du niveau 3, les autres meurtrières étant de typologie difficile à dater a priori, mais s'inscrivant toutes dans une unique phase de construction. Les meurtrières cruciformes (inv. MO/MP) des deux faces du niveau 2 semblent directement inspirées de celle en granit qui existait sur le donjon du XIII^e s. Les deux larges fentes de tir verticales (inv. MQ/MR) des faces du niveau inférieur remploient des éléments de fenêtres rectangulaires dont les ébrasements ont été modifiés pour optimiser le tir défensif⁽²⁵⁾. Deux étroites fentes verticales (inv. MM/MN) assumaient le double rôle de meurtrières et de fentes d'éclairage aux niveaux 2 et 3. Le niveau supérieur intégralement ruiné comprenait nécessairement des postes de tir flanquant les fausses-braies non couvertes par les huit meurtrières relevées.

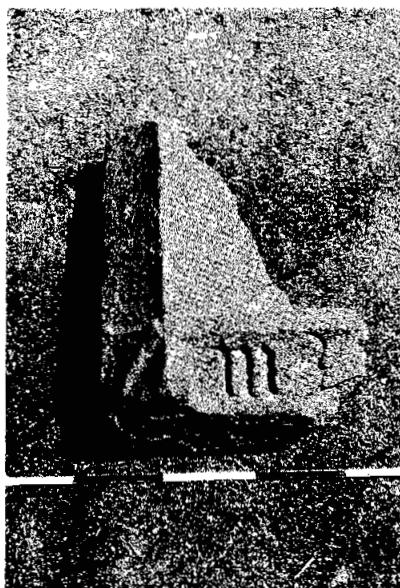
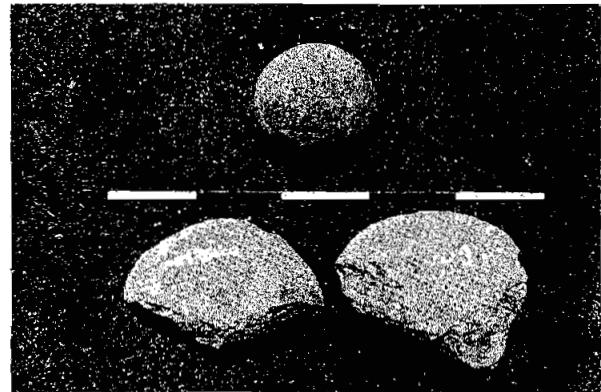
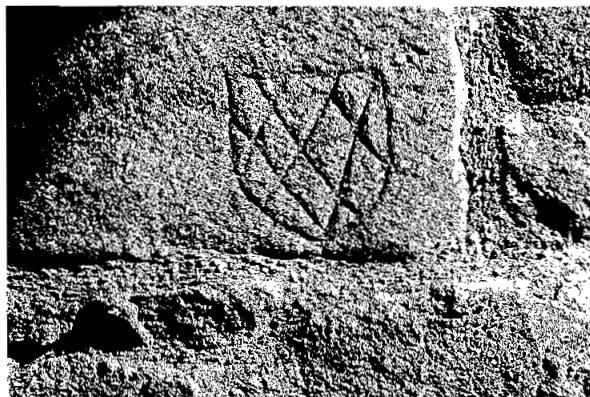
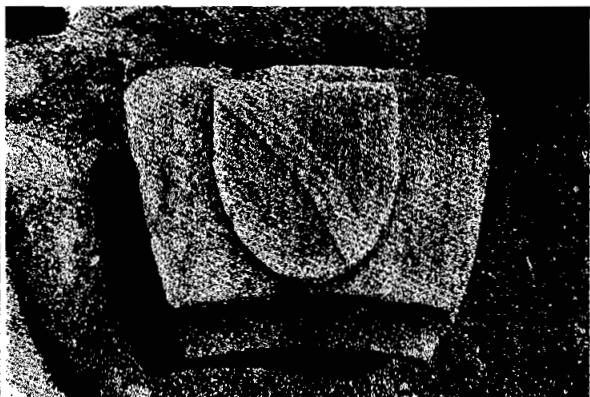
KAGENFELS : divers détails

- Fig. 1 : fragment de pierre datée (inv.DA)
- Fig. 2 : fragments de boulets de canon en grès
- Fig. 3 : blason des Hohenstein gravé dans le granit, détail (inv.BH)
- Fig. 4 : le même réinséré dans la tourelle TU en cours de consolidation ; la partie droite du mur est restituée, son tracé complet ayant été relevé sur le rocher
- Fig. 5 : porte PB : clé de l'arc en plein cintre, portant les armes des Uttenheim zum Ramstein
- Fig. 6 : porte PB : éléments in situ, lors de son exhumation partielle en 2001.
