ruine du château de
KAGENFELS
à OTTROTT (67)

RAPPORT DE TRAVAUX

2001 – 2003

Mathias HEISSLER
architecte du Patrimoine

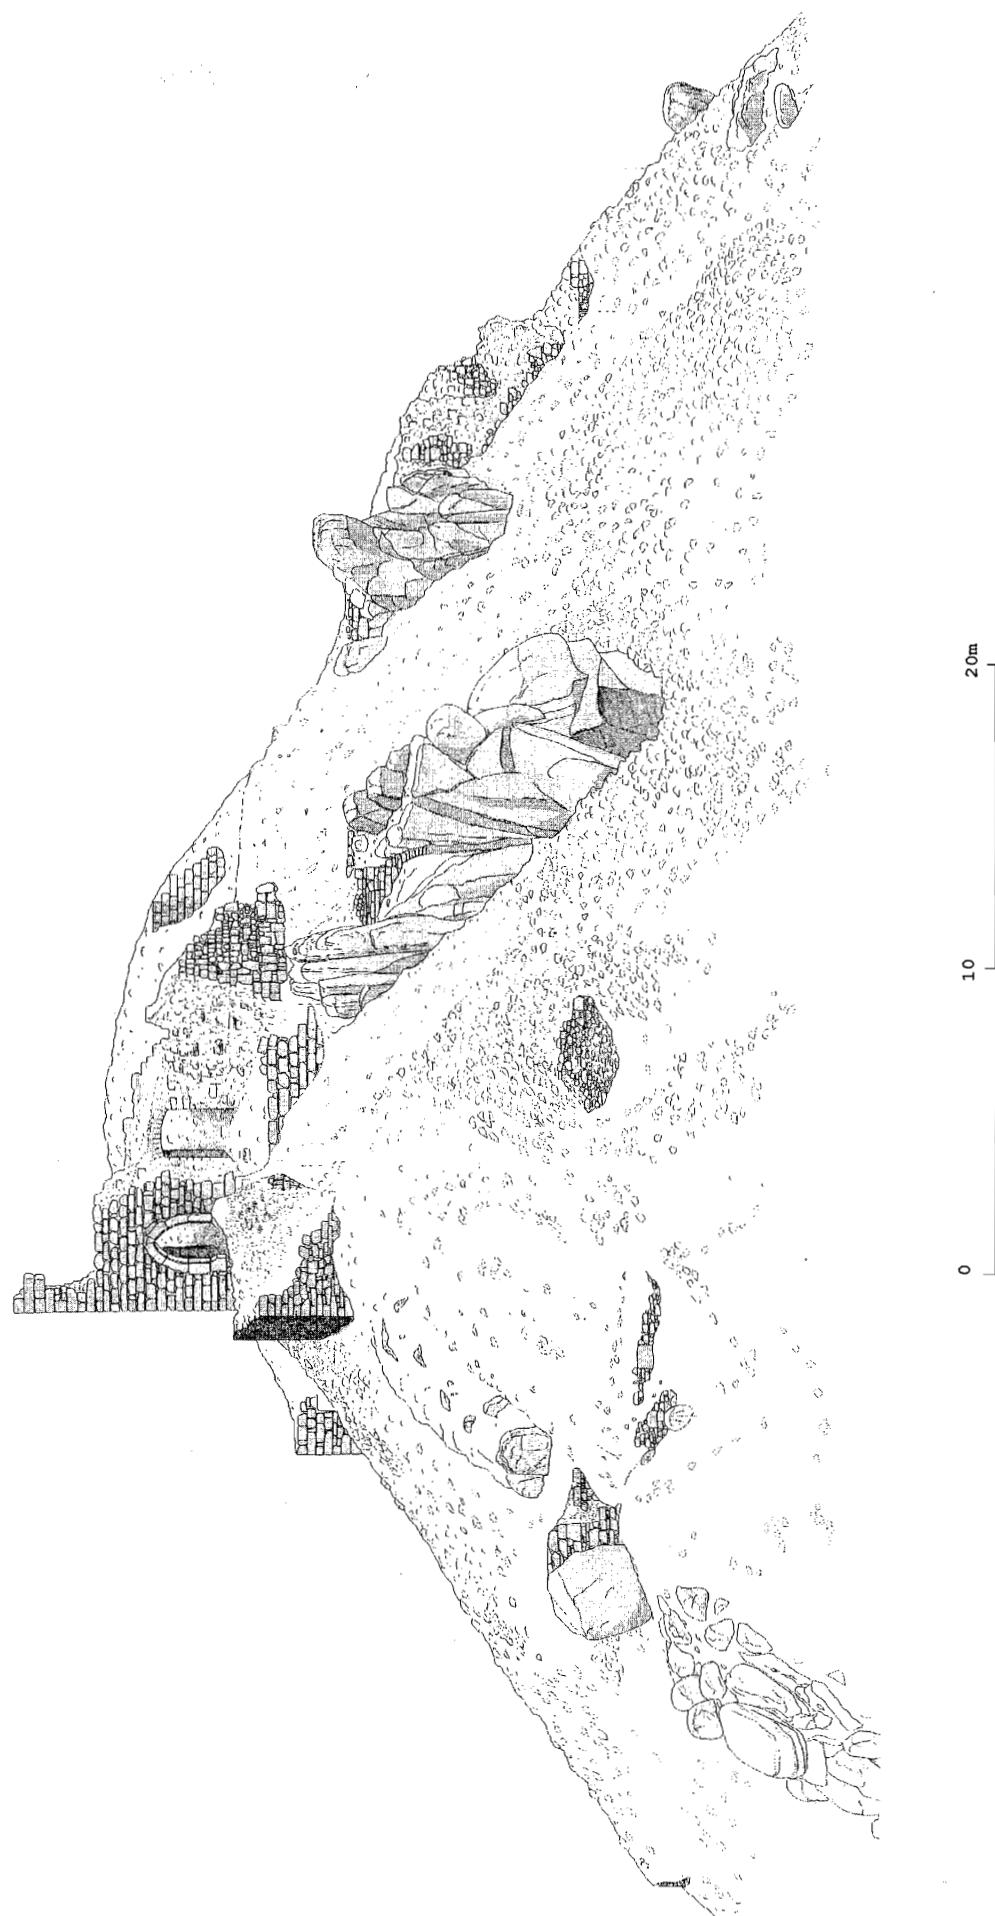
KAGENFELS: vue d'ensemble depuis l'ouest

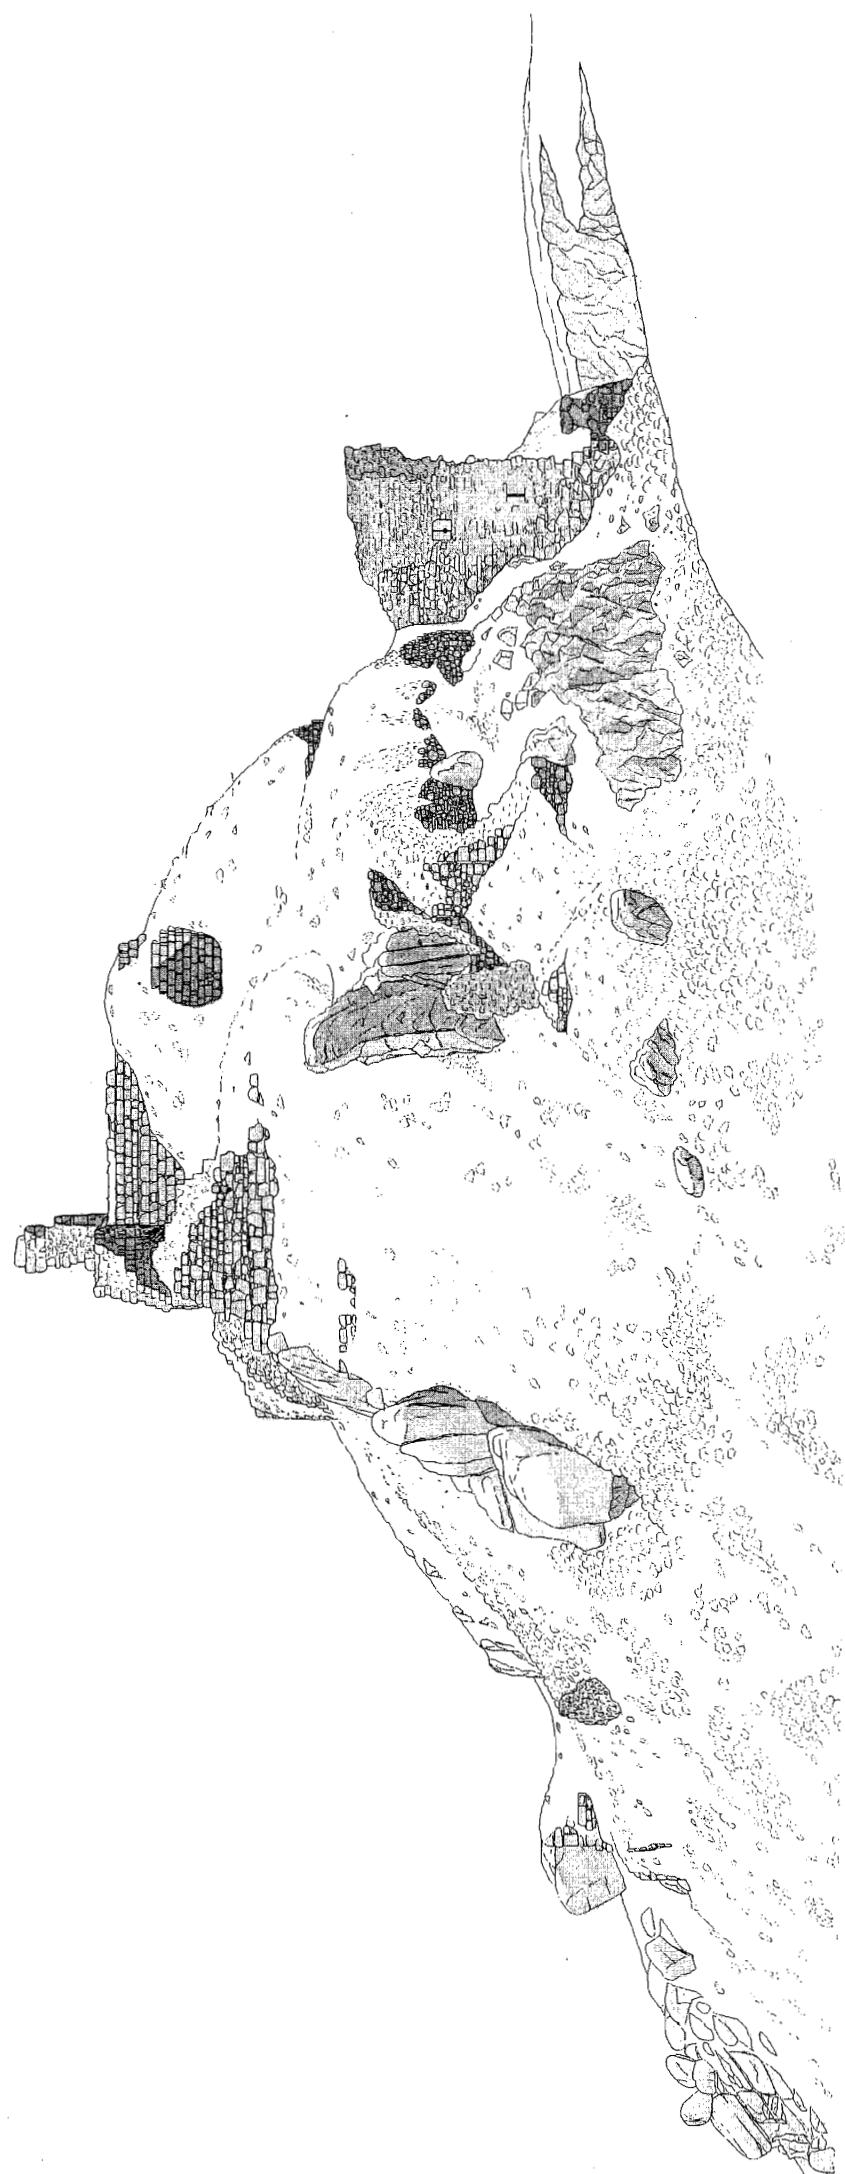
KAGENFELS: vue d'ensemble depuis le Sud

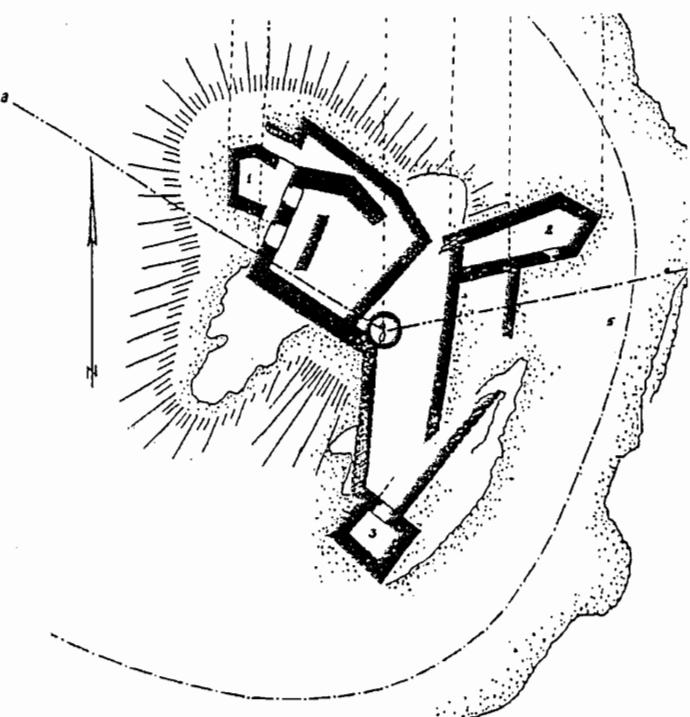
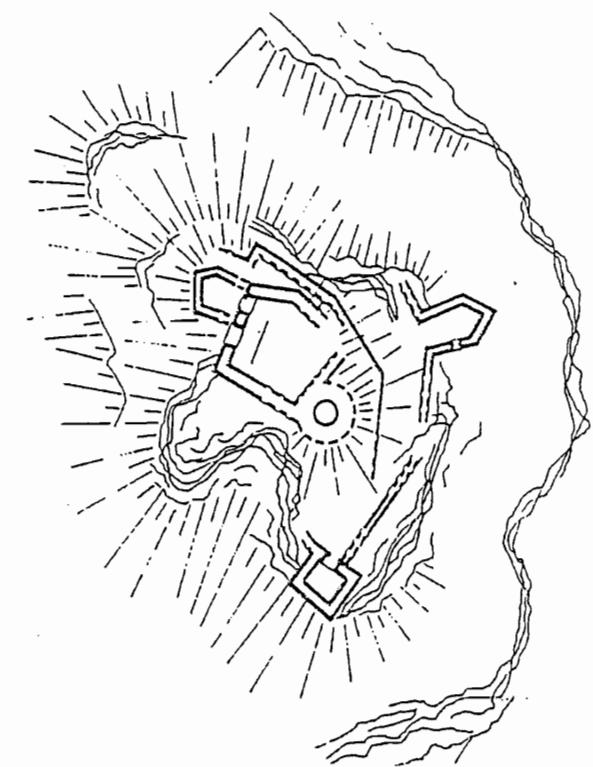
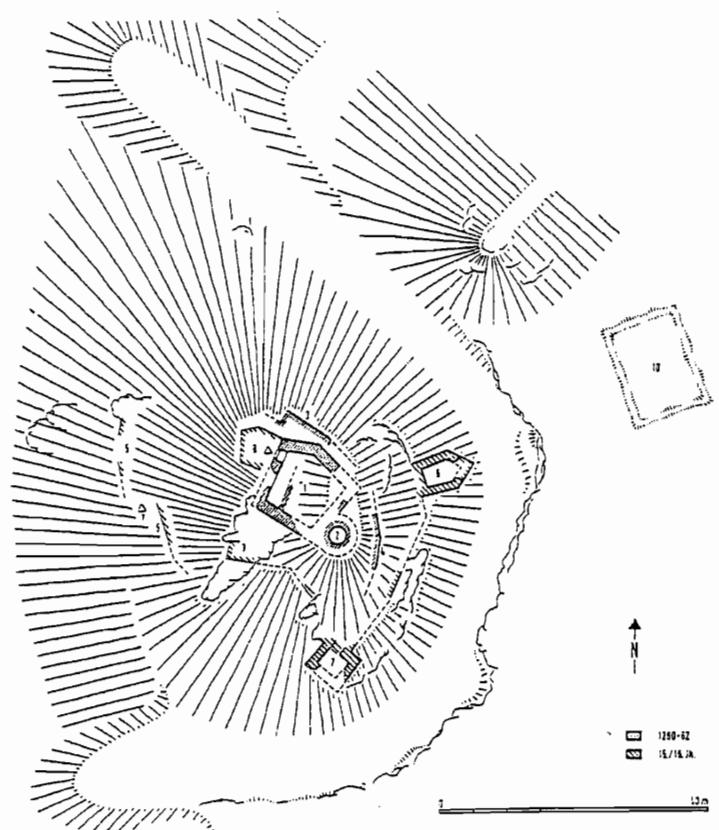
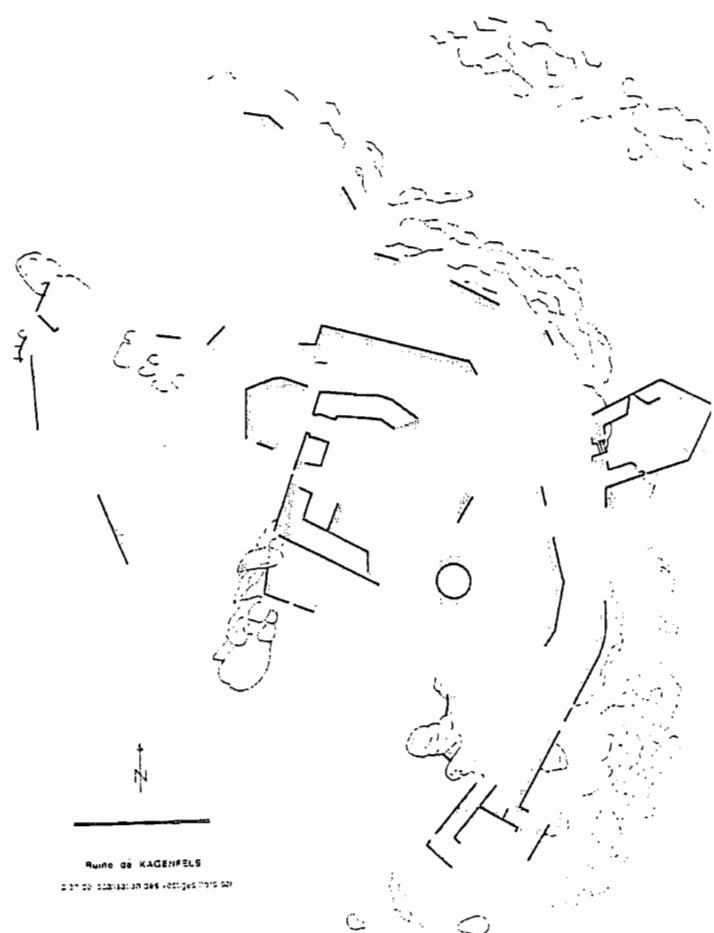
KAGENFELS: plans existant en 1999

plan LENZ de 1970

plan BILLER de 1995

plan LERCH/SALCH de 1976

esquisse HEISSLER 1999

1970 : levé d'un premier plan très lacunaire par LENZ et SAUTER
(A.D.B.O, *annuaire 1974*, pp. 34-38)

1976 : ce plan est réinterprété par A.LERCH qui en recopie cependant plusieurs erreurs.
(SALCH L., *Dictionnaire des châteaux de l'Alsace médiévale*, Strasbourg, Publitotal, 1976, pp.165-168).

1995 : plan enrichi et pour parties corrigé par Thomas BILLER et les étudiants de l'Ecole d'Architecture de Berlin. Interprétation des vestiges prenant en considération les données récentes de la recherche castrale.
(*Die Burgen des Elsass*, Band III, Freiburg i. B., Deutscher Kunstverlag, 1995, pp. 161-165)

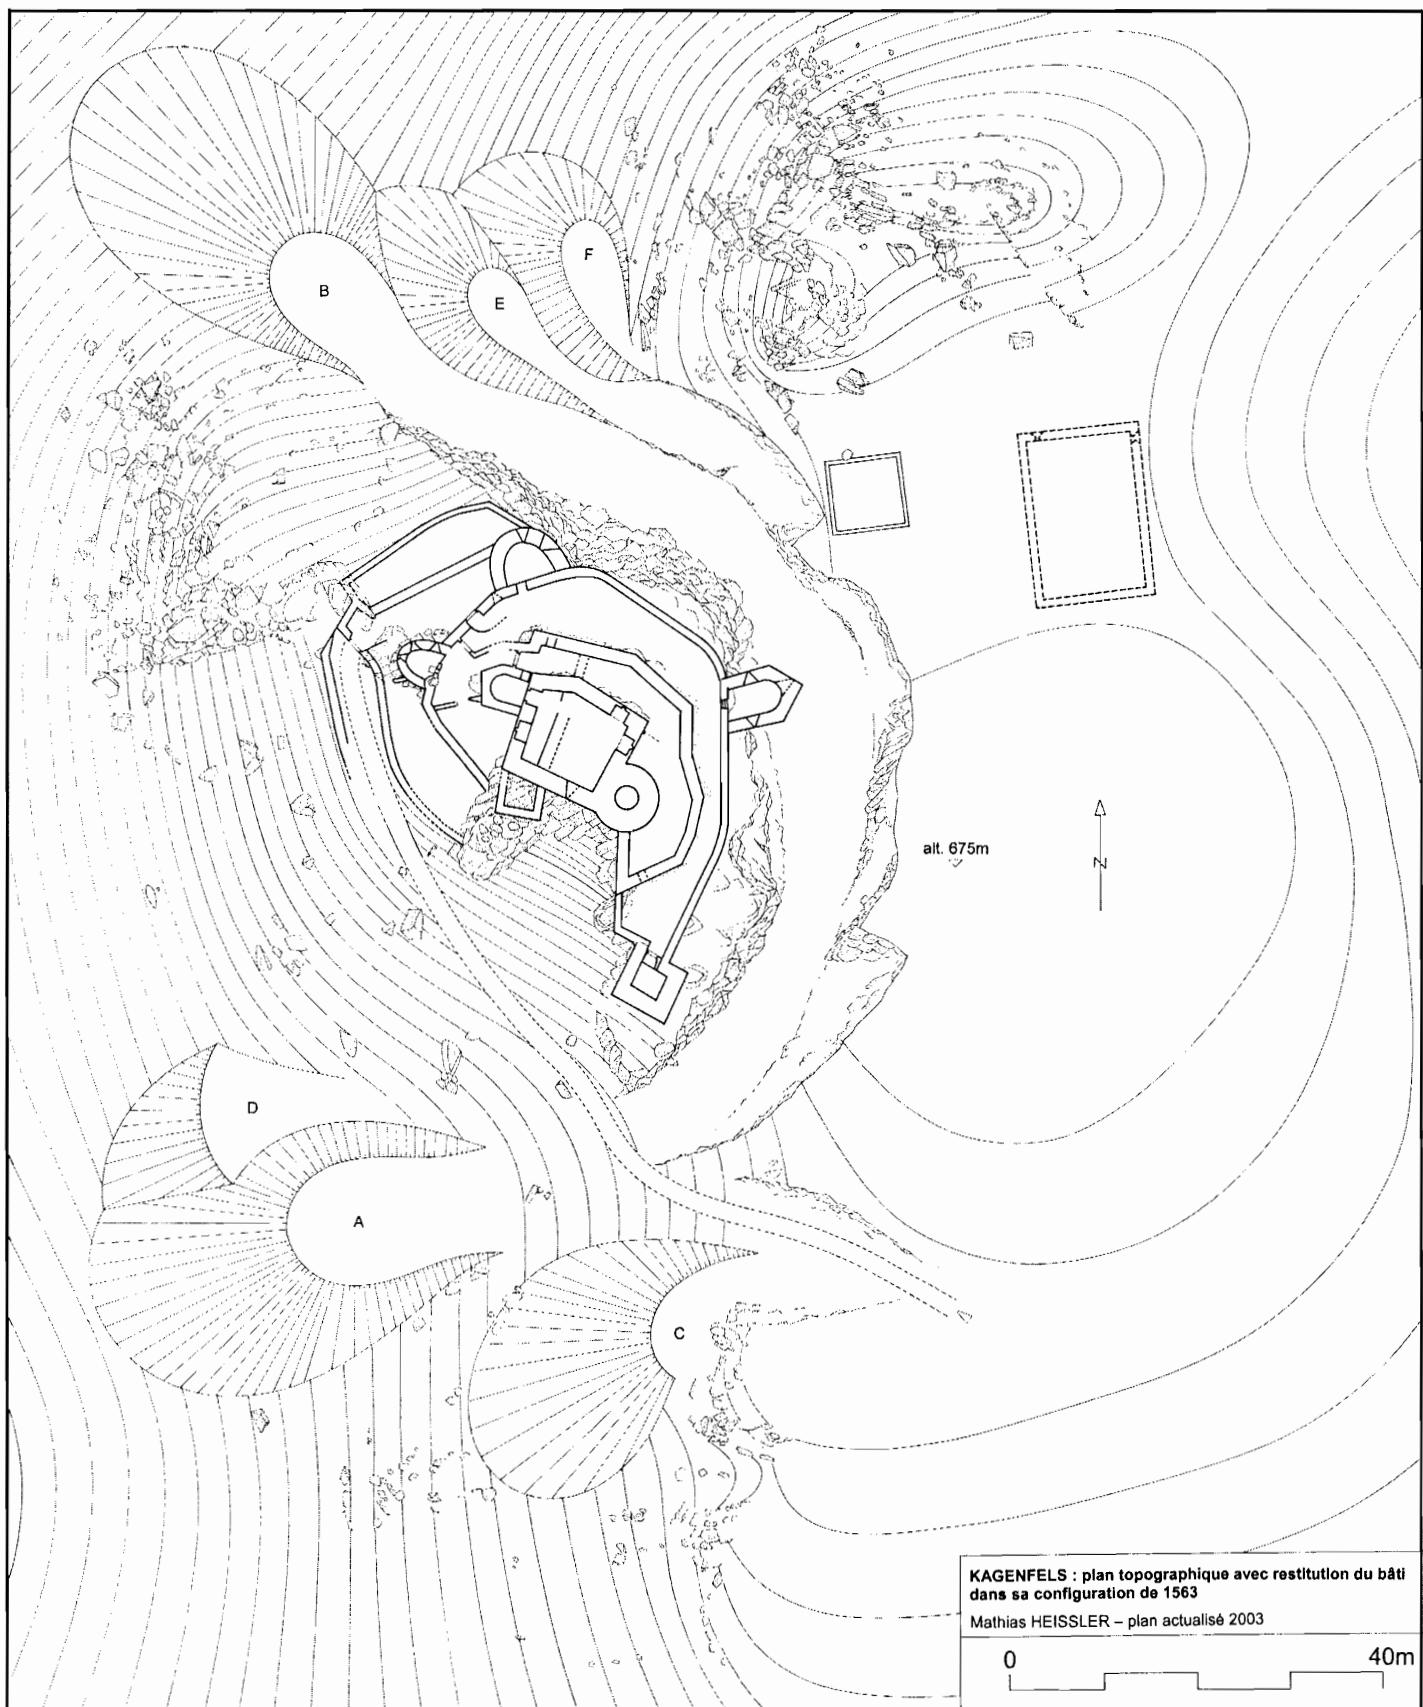
KAGENFELS : plan au sol
Mathias HEISSLER – 2003

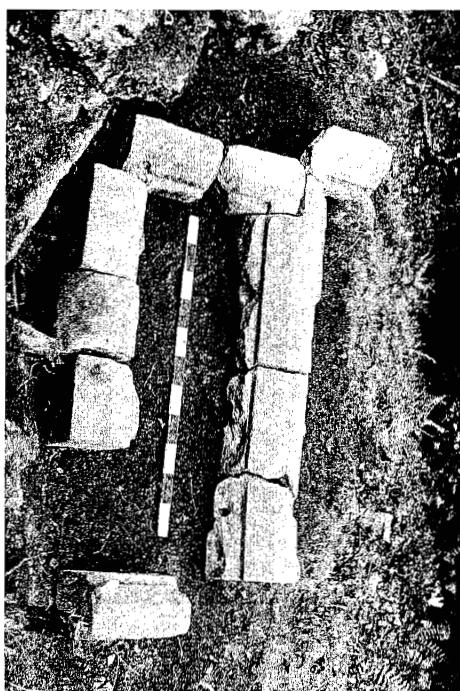
- Fig. 1 : éléments de la fenêtre multiple (inv.FM), mur L4
- Fig. 2 : détail de la tête du meneau
- Fig. 3 : demi-linteau de fenêtre double rectangulaire, mur L3
- Fig. 4 : Birkenfels : fenêtre multiple de le façade Est

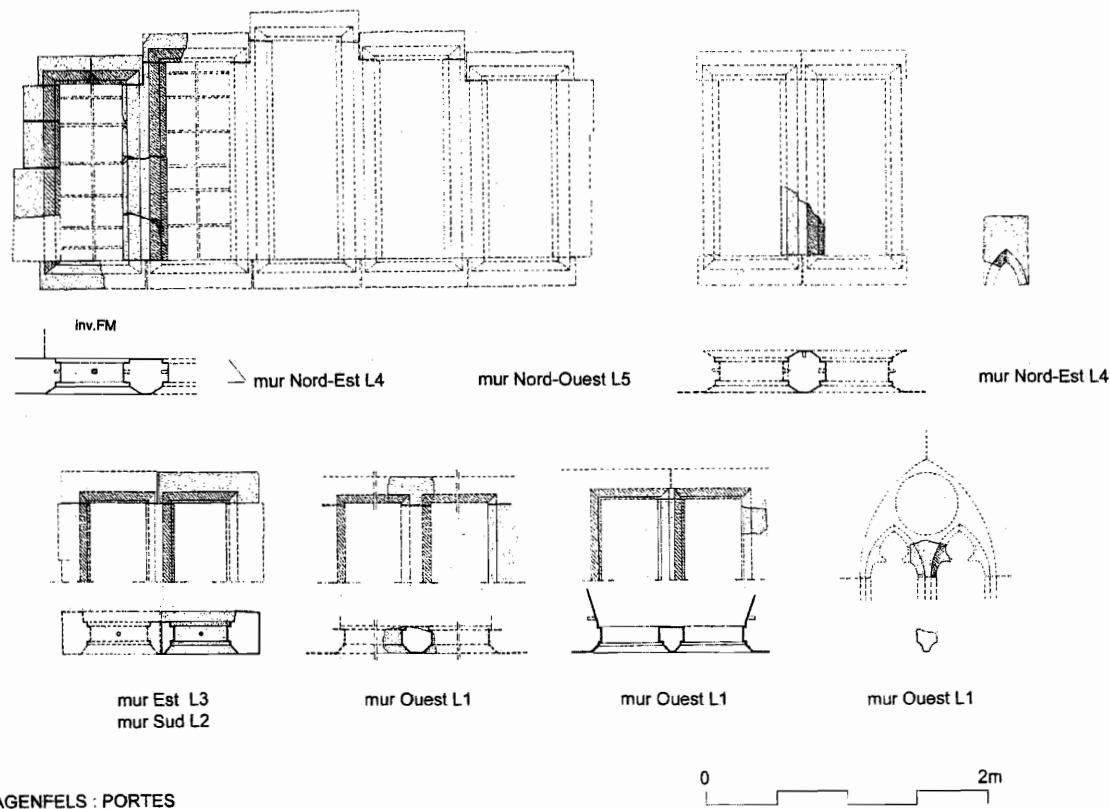
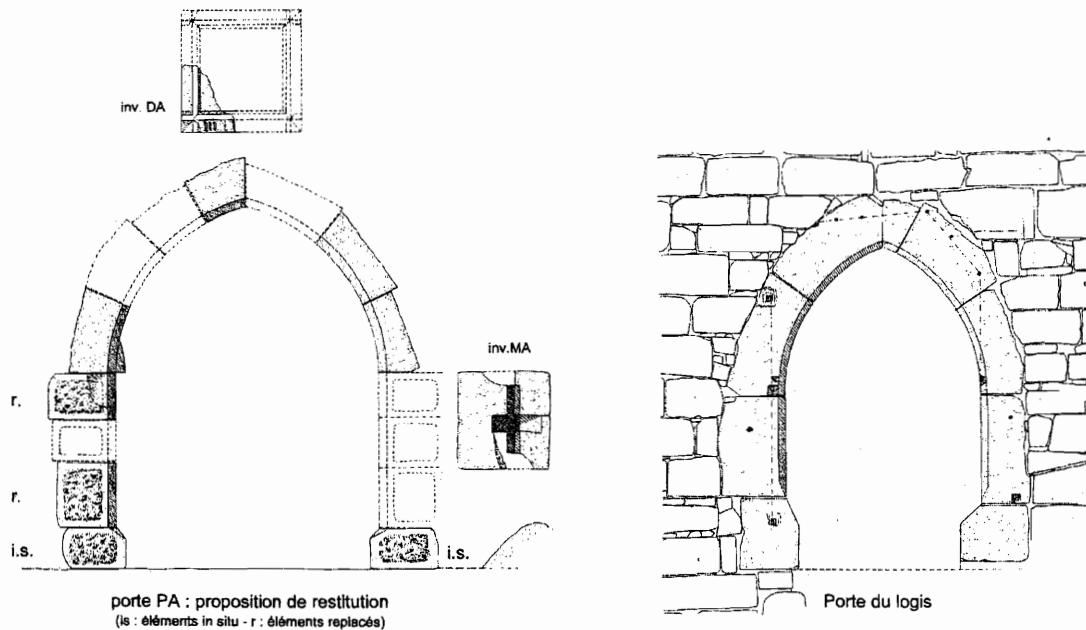
KAGENFELS : fenêtres et portes

Relevés et propositions de restitutions partielles de plusieurs fenêtres et portes.

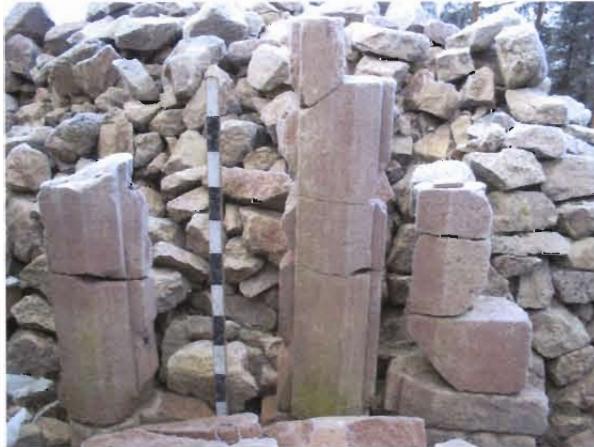
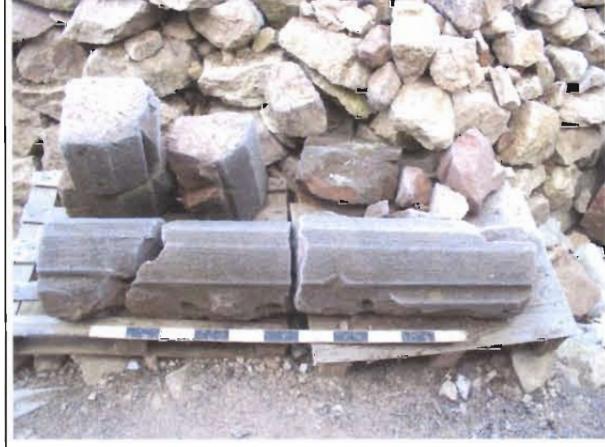
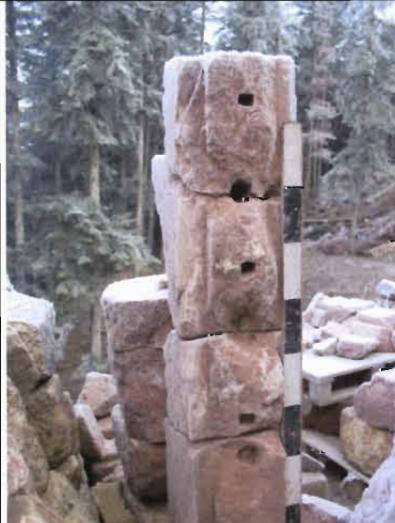
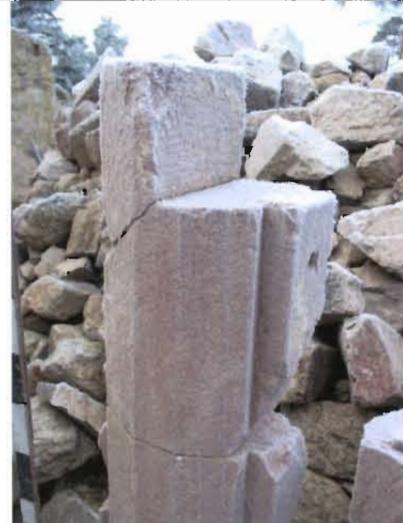
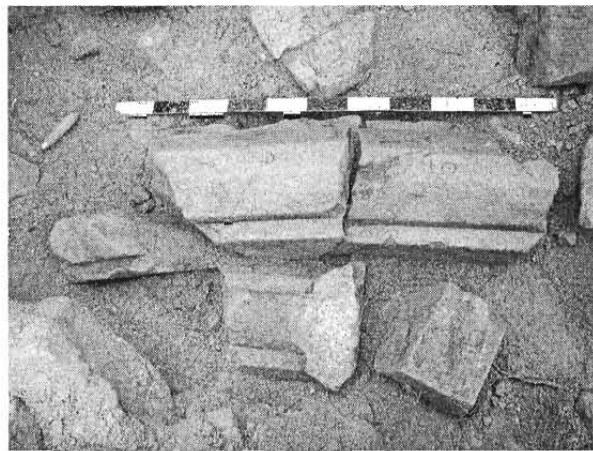
Kagenfels : meneaux des grandes baies nord du logis - série inv. FM - automne 2003

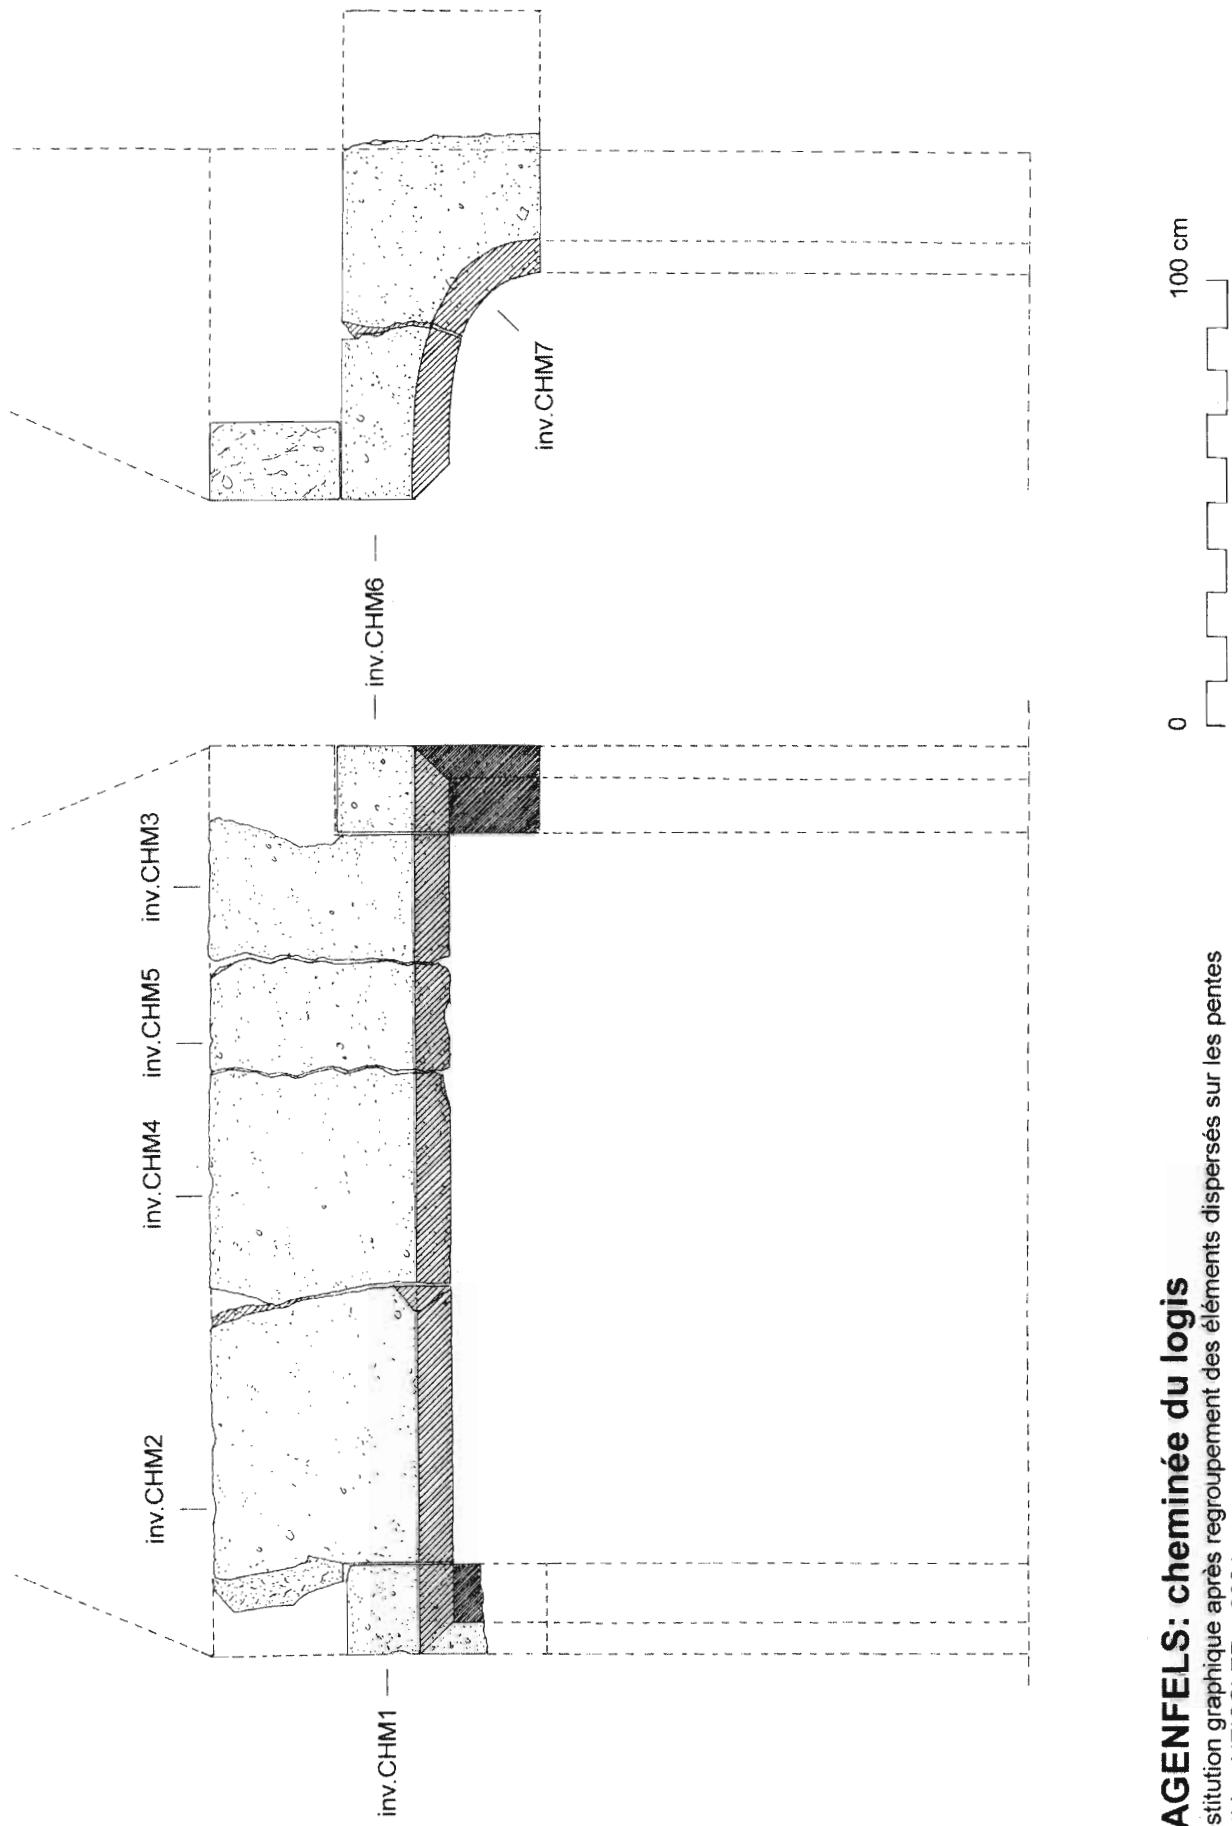
KAGENFELS: cheminée du logis

Restitution graphique après regroupement des éléments dispersés sur les pentes
Mathias HEISSLER – 2004

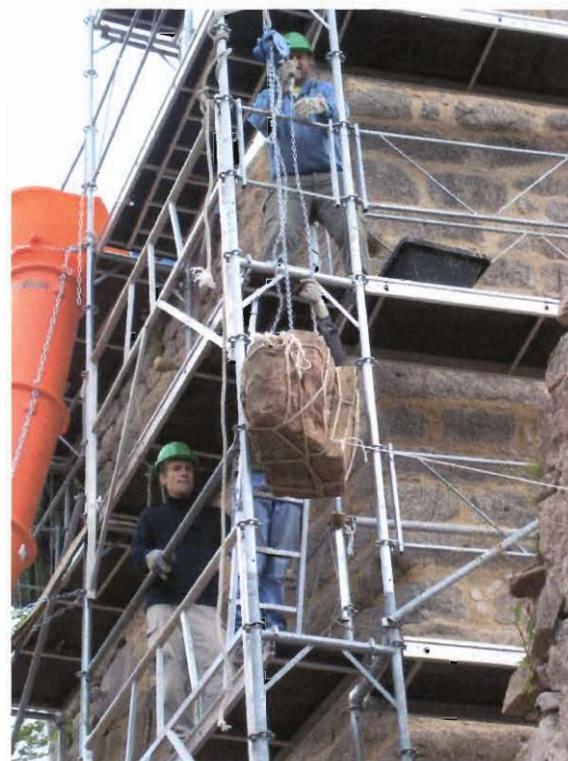
Kagenfels : levage du bloc de base de l'encadrement de porte de latrines, mur L5, niveau 2,
retrouvé dans le fossé nord hors sol (bloc inv.LPN1)

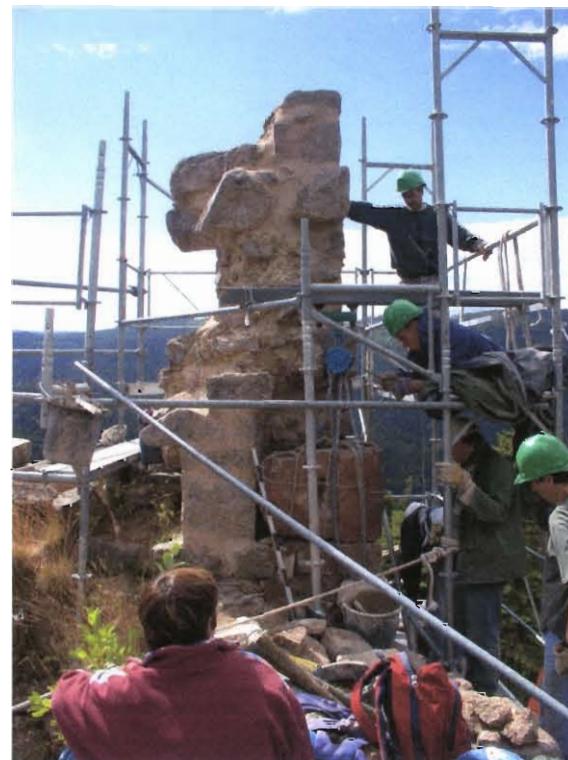
Kagenfels : pose de la base de la porte de latrines, visible sur la photo de 1931. Eté 2004

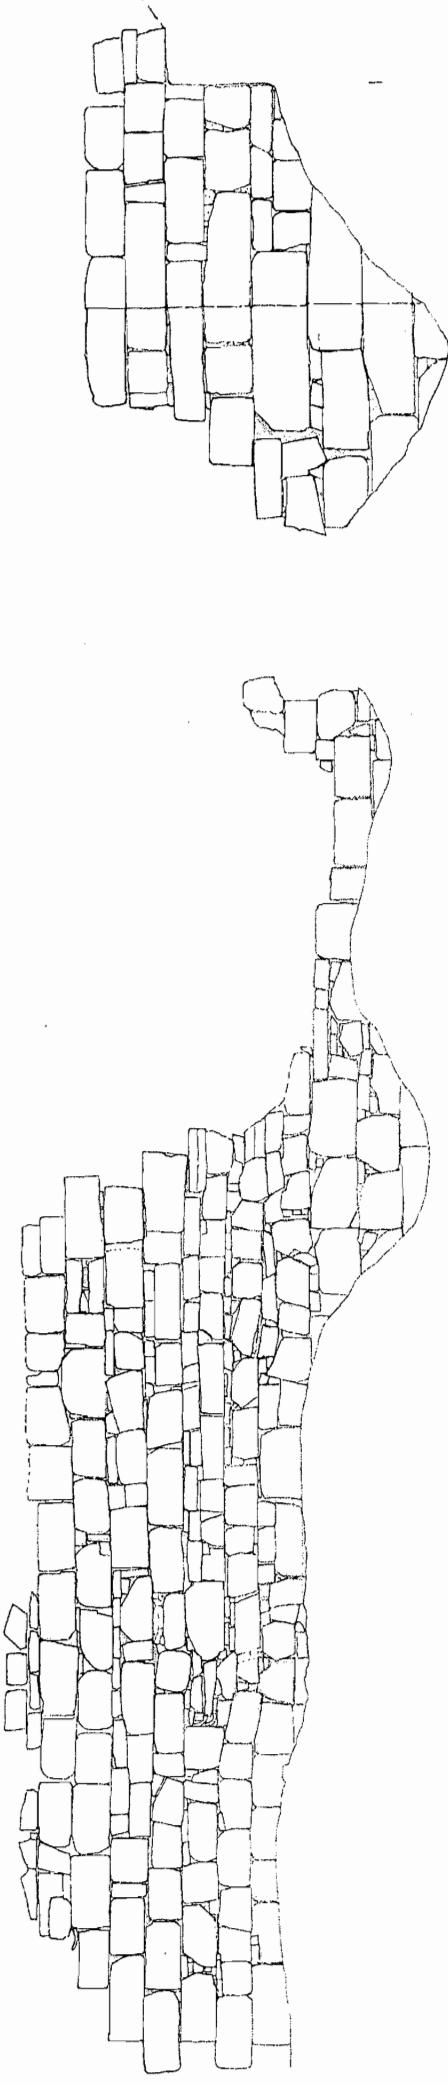
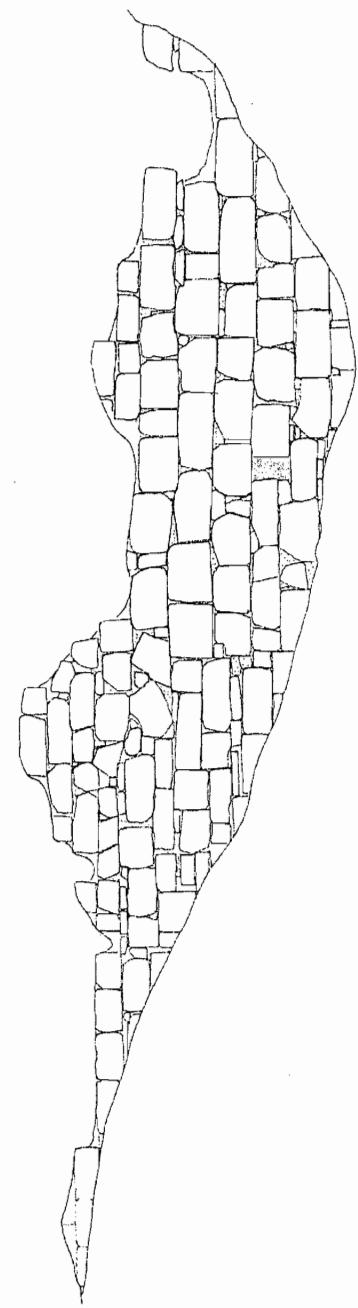
KAGENFELS: relevé des maçonneries hors sol
enceinte Nord E8
enceinte Est E4-E6

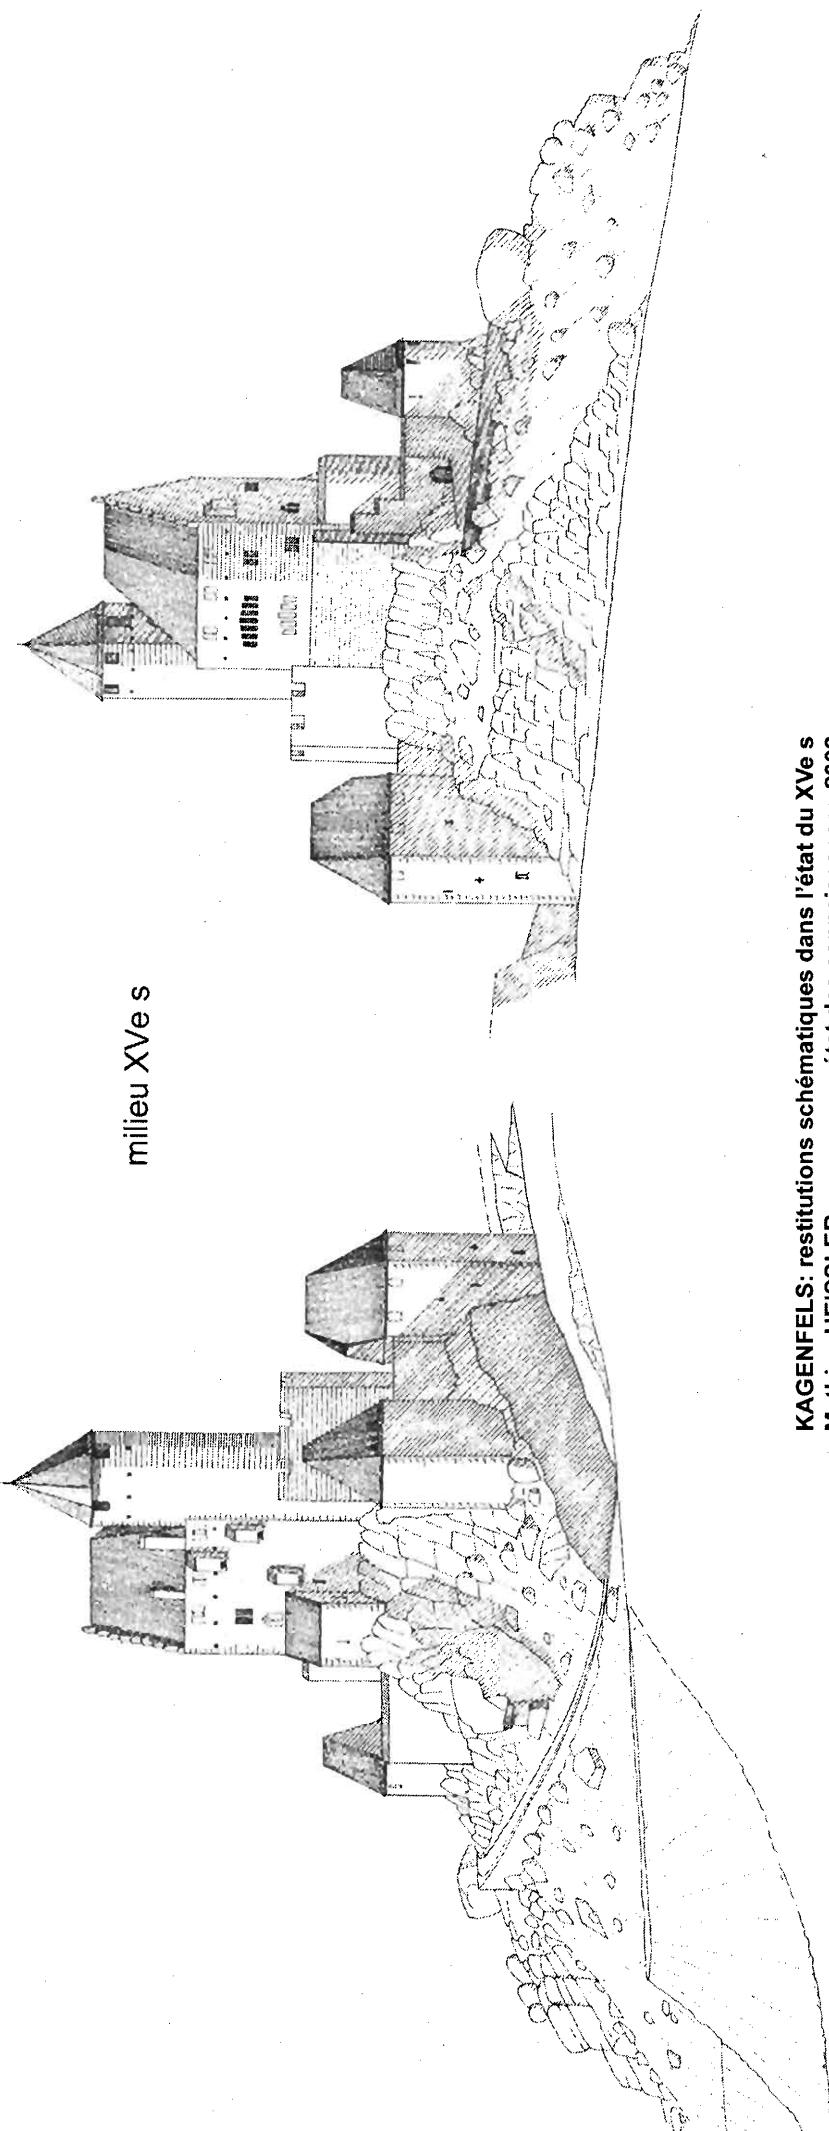
KAGENFELS: restitutions schématiques dans l'état du XVe s
Mathias HEISSLER

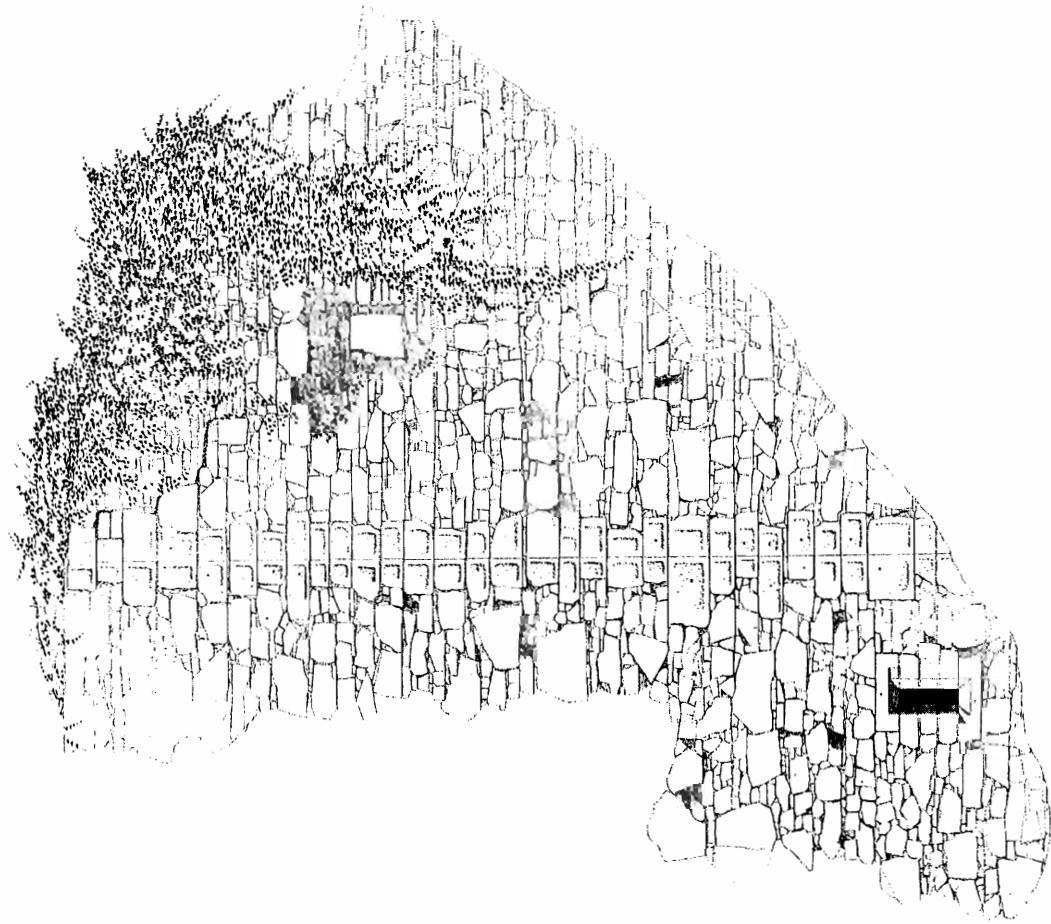
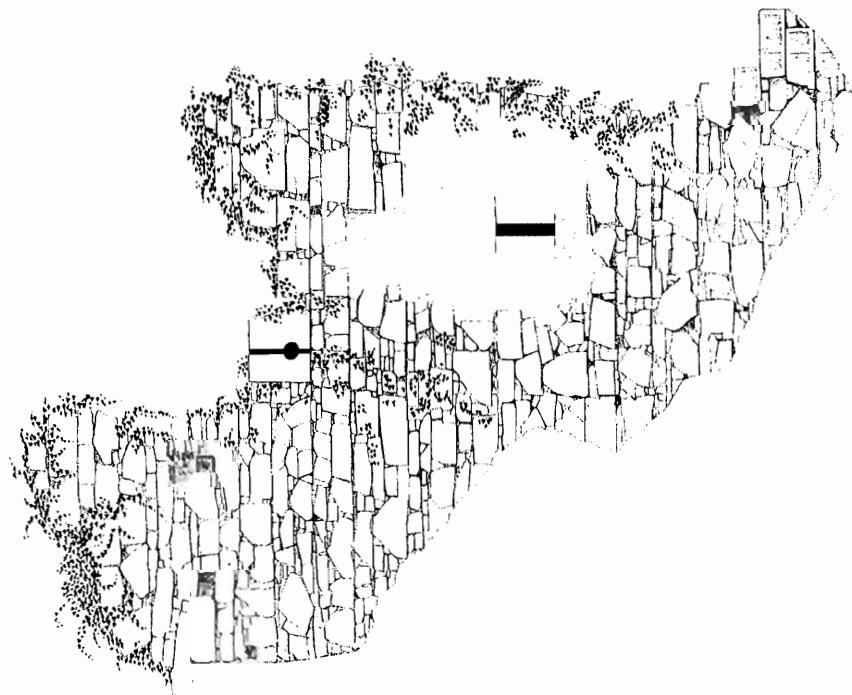
Tour de flanquement pentagonale:
Elévation développée. Etat de 1999.

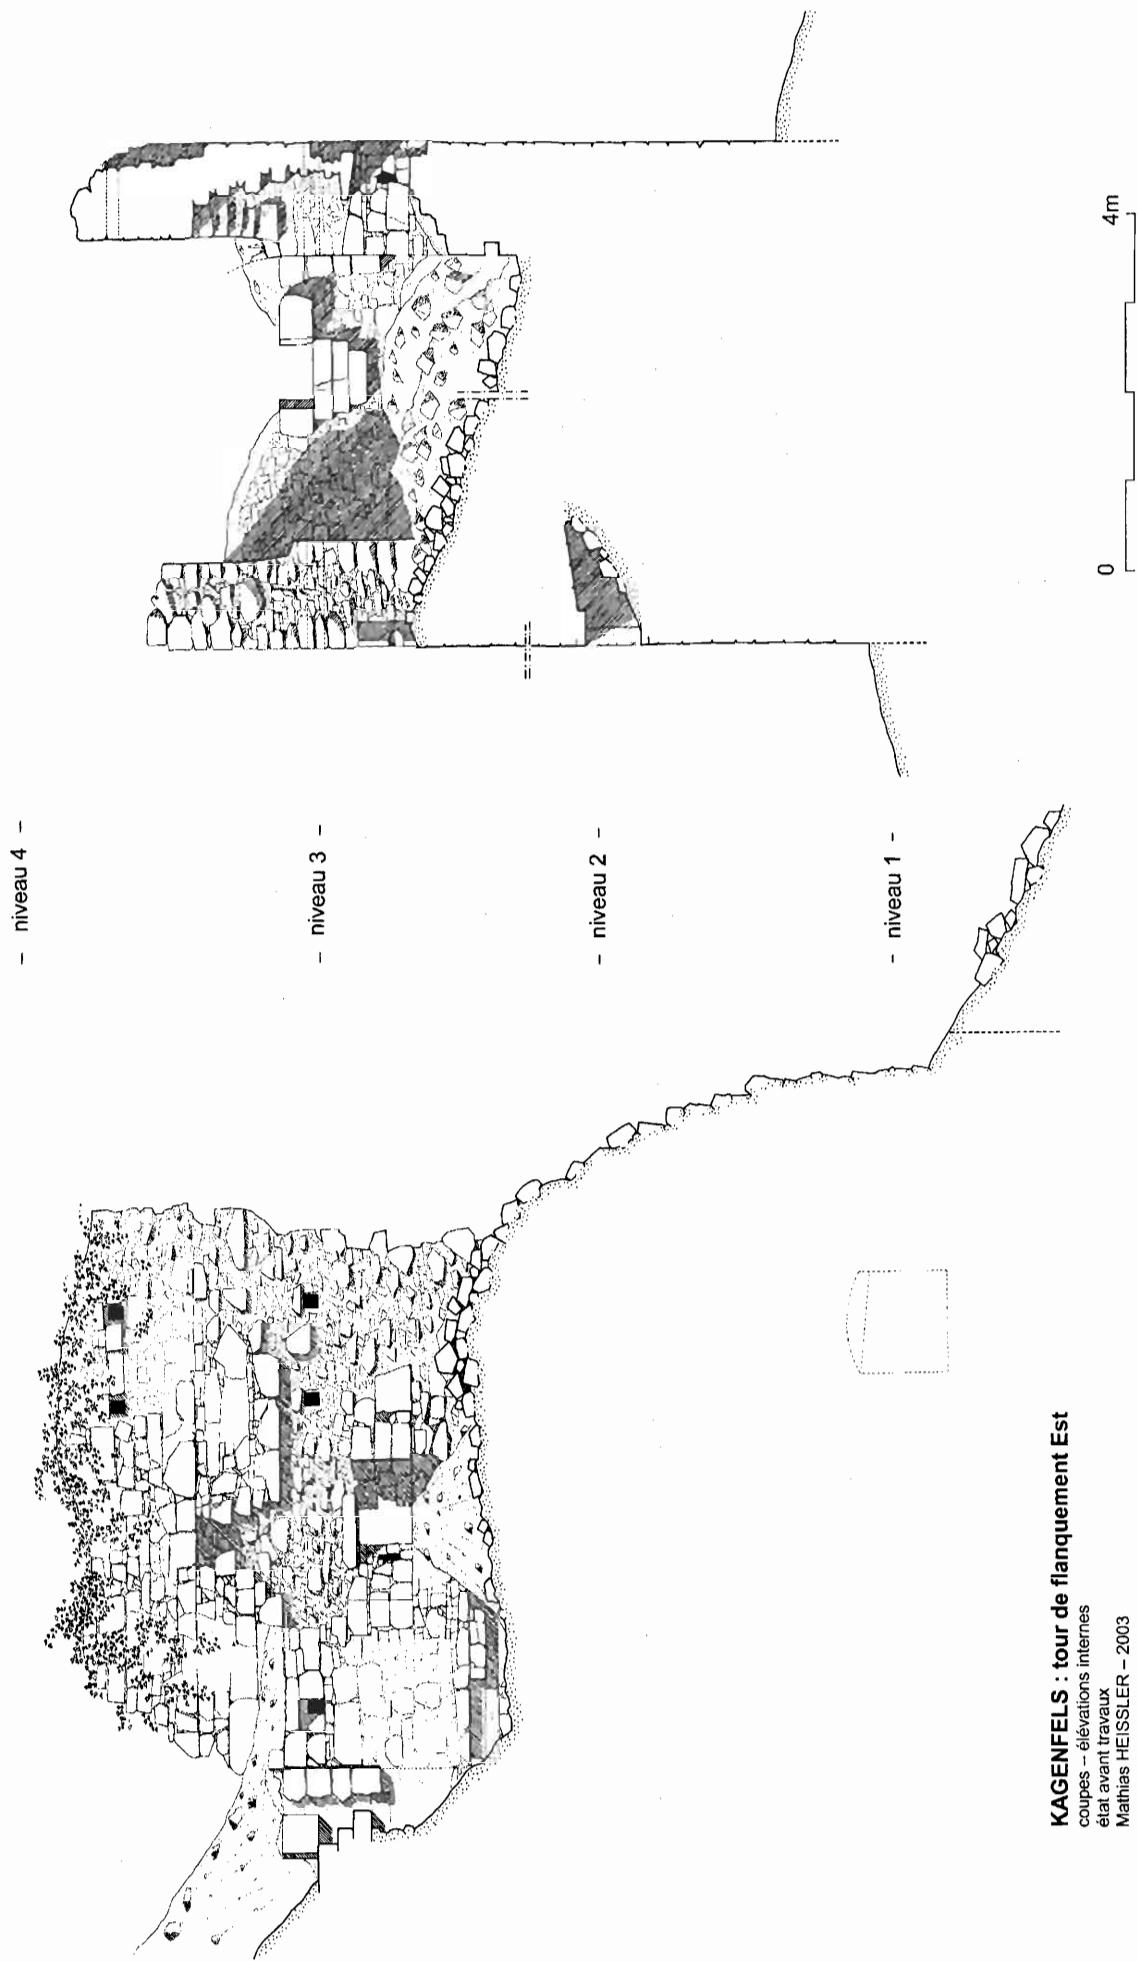
KAGENFELS : tour de flanquement Est
 coupes – élévations internes
 état avant travaux
 Mathias HEISSLER – 2003
