ruine du château de
KAGENFELS
à OTTROTT (67)

RAPPORT DE TRAVAUX

2001 – 2003

Mathias HEISSLER
architecte du Patrimoine

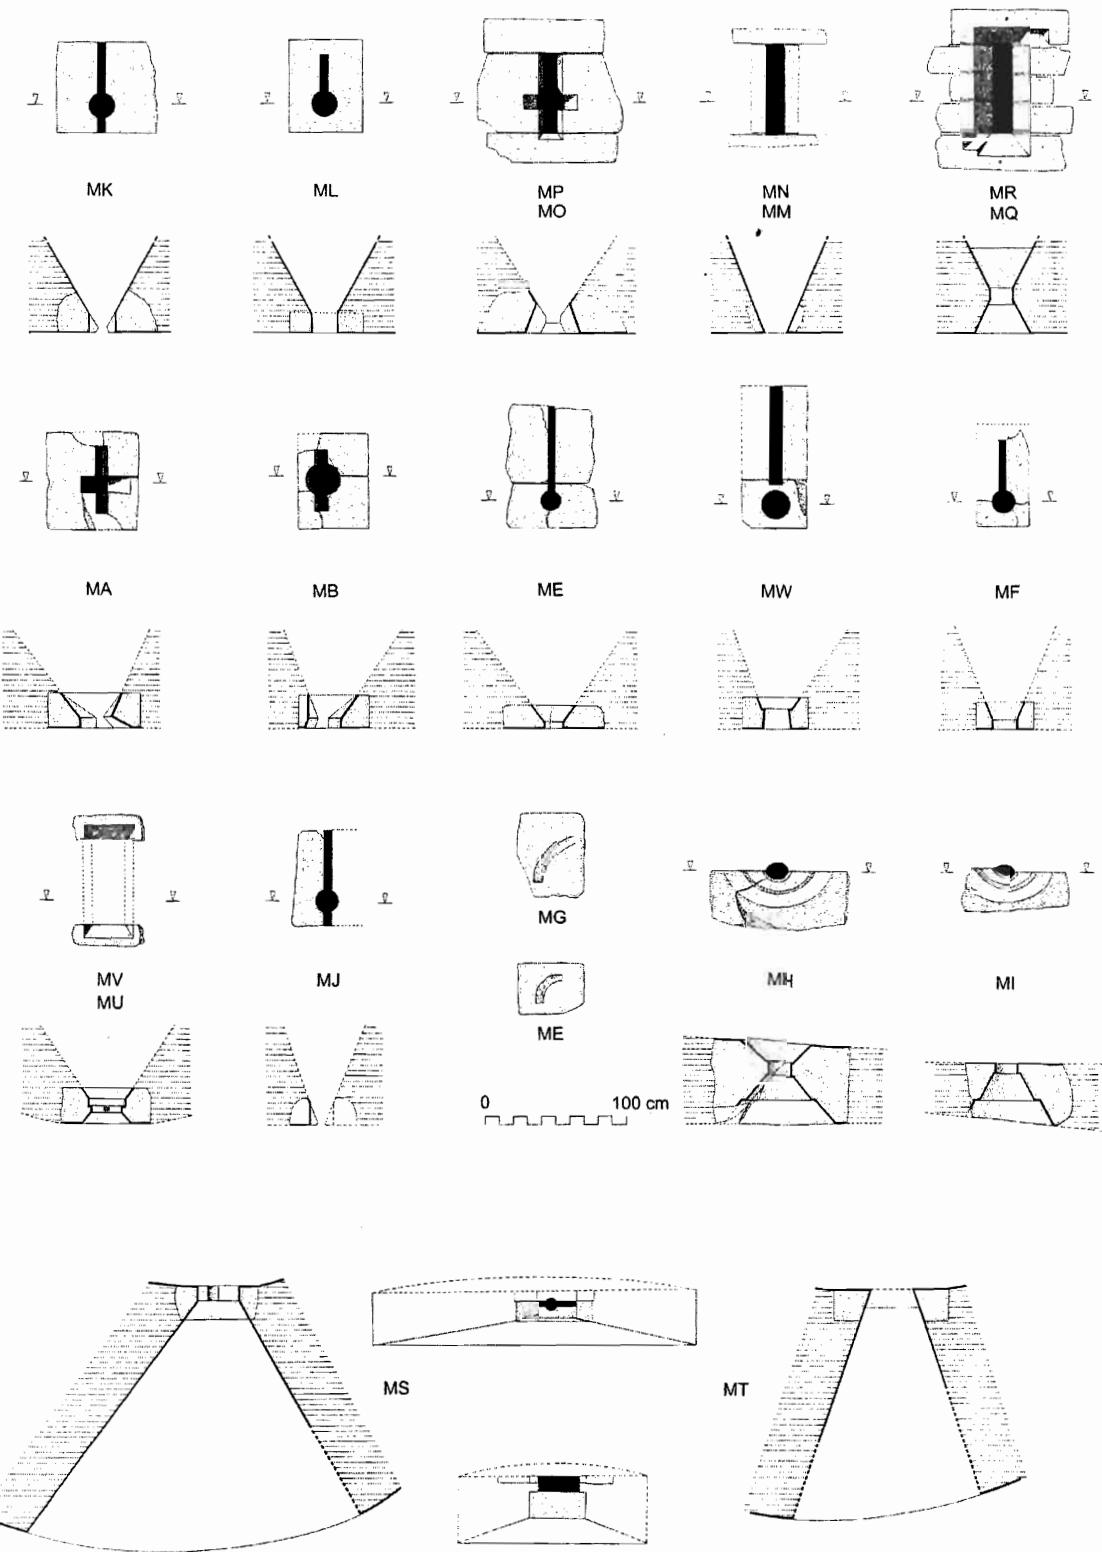
KAGENFELS : inventaire des meurtrières pour armes à feu

Elévations externes des dispositifs de tir, et restitutions du plan des embrasures de tir.
(relevés Mathias HEISSLER, 1999/2002)

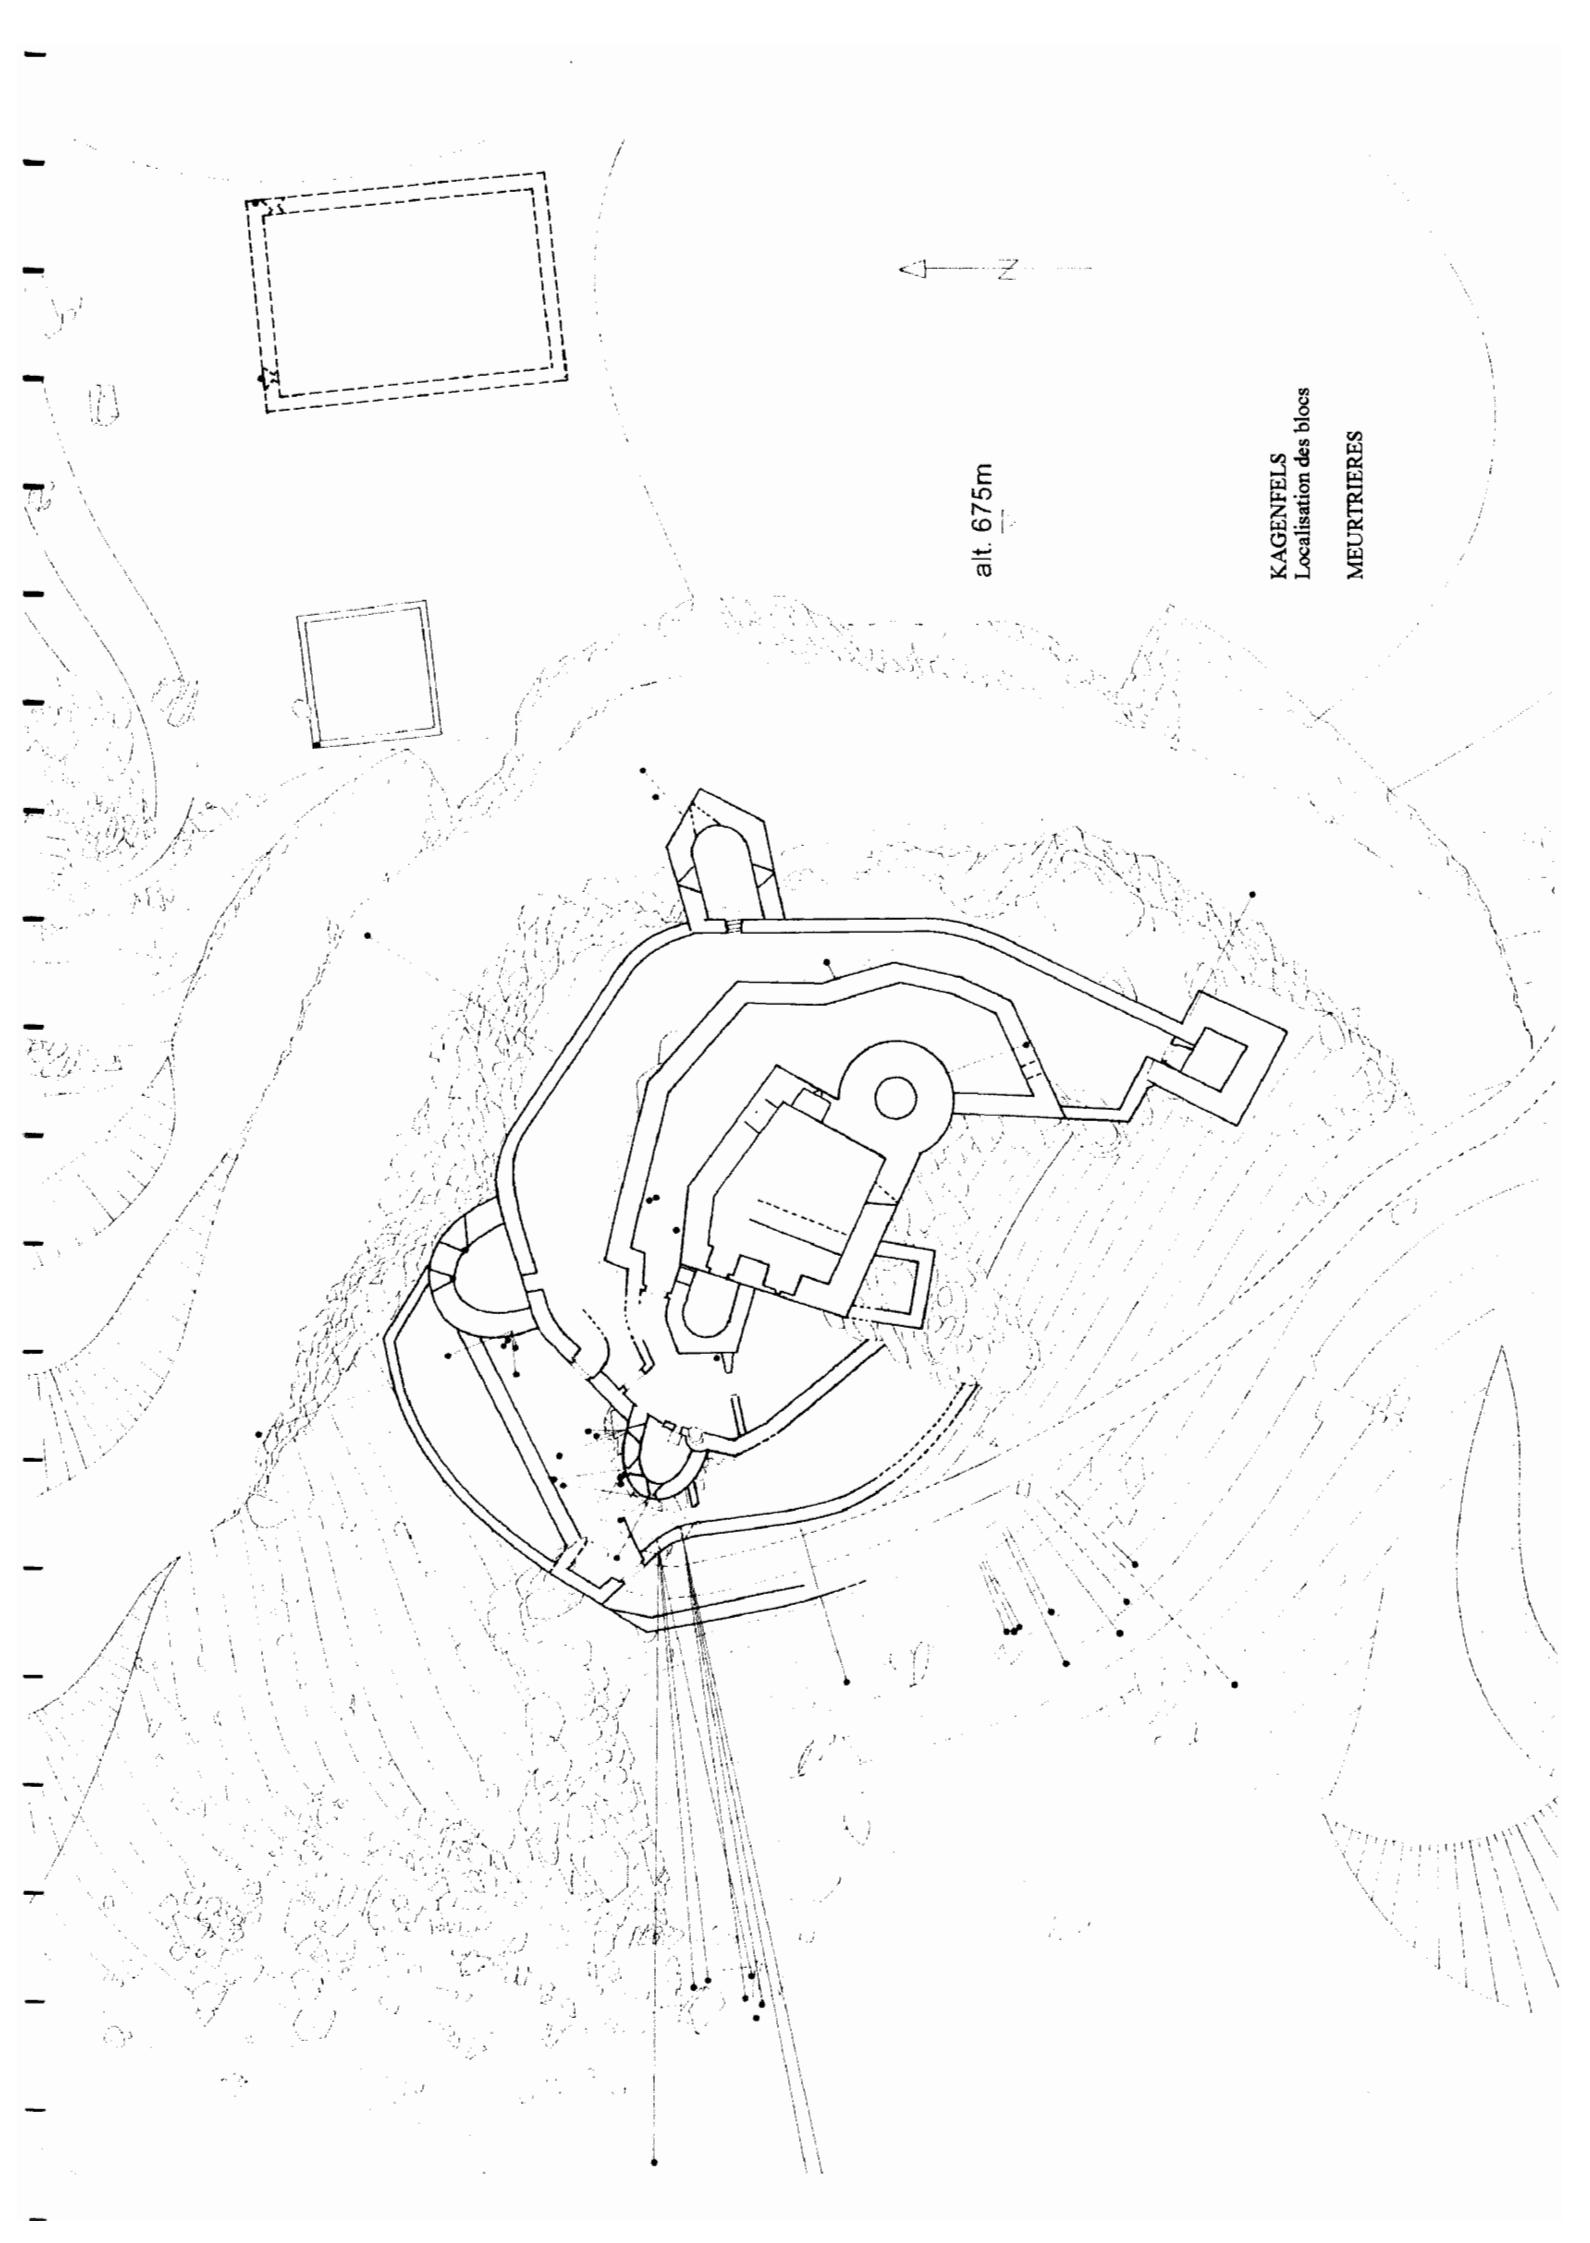
KAGENFELS
Localisation des blocs
MEURTRIERES

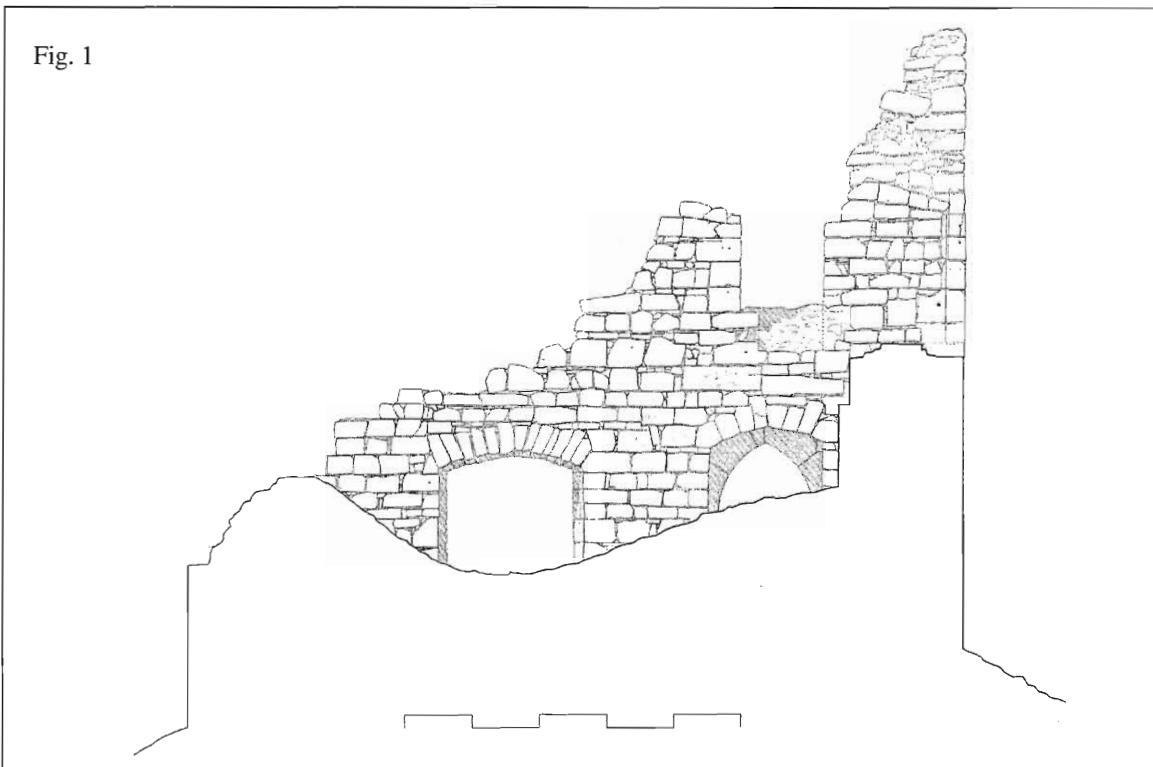
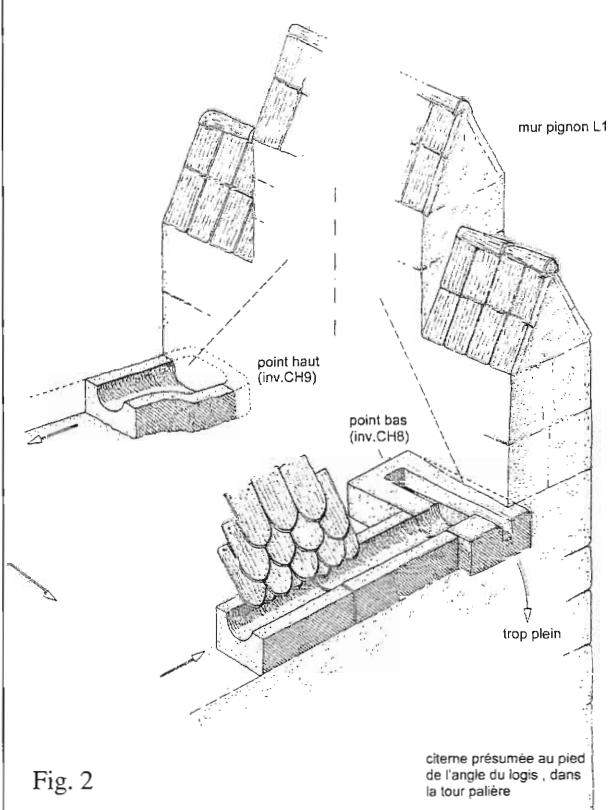
Proposition de restitution du système de collecte des eaux pluviales

- Fig. 1 : Relevé du mur Ouest L1, état restitué en 1909 (dessin M.H. 1999)
- Fig. 2 : proposition de restitution du système de collecte des eaux pluviales, état après surélévation du logis, XV^e s. (dessin MH 2002)
- Fig. 3 : extrémité de chéneau de gouttière en grès (inv.CH8) (photo M.H., 2001)

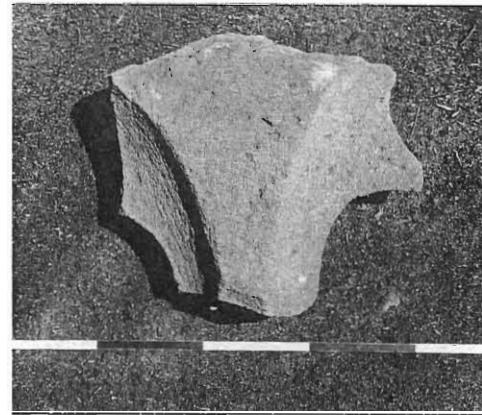
- Fig. 1 : table d'autel en grès (inv.KA6)
- Fig. 2 : fragment de remplage de fenêtre ogivale (inv.KA1)
- Fig. 3 : corbeau à faces en pointe de diamant (inv.KA13)
- Fig. 4 : éléments de nervures en grès, photographiés sur le chemin d'accès dallé au Sud
- Fig. 5 : base de nervure avec congé en écu et restes de couleur sur badigeon de chaux

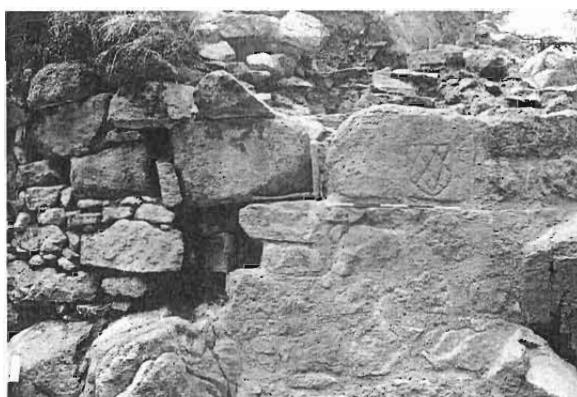
- Fig. 1 : fragment de pierre datée (inv.DA)
- Fig. 2 : fragments de boulets de canon en grès
- Fig. 3 : blason des Hohenstein gravé dans le granit, détail (inv.BH)
- Fig. 4 : le même réinséré dans la tourelle TU en cours de consolidation ; la partie droite du mur est restituée, son tracé complet ayant été relevé sur le rocher
- Fig. 5 : porte PB : clé de l'arc en plein cintre, portant les armes des Uttenheim zum Ramstein
- Fig. 6 : porte PB : éléments in situ, lors de son exhumation partielle en 2001.

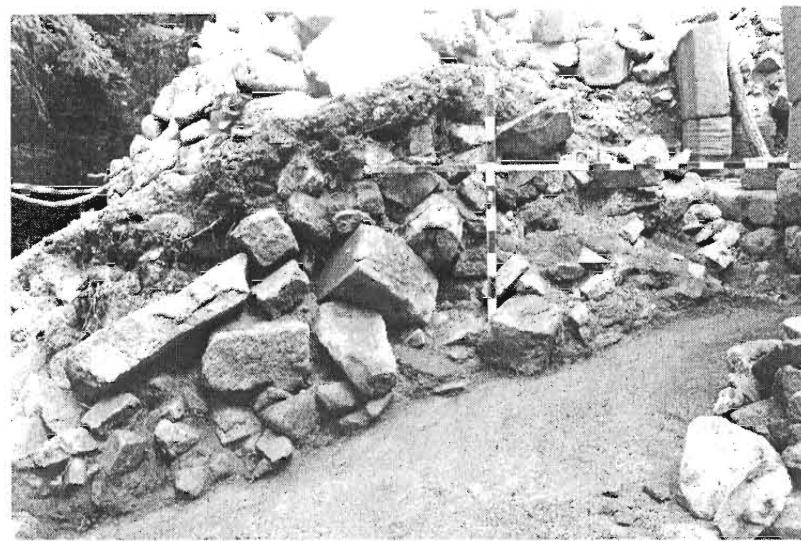
Kagenfels : coupe sur les effondrements de l'enceinte G1 au-devant de la porte PB.
Plusieurs claveaux de la porte PB sont visibles dans les éboulis.

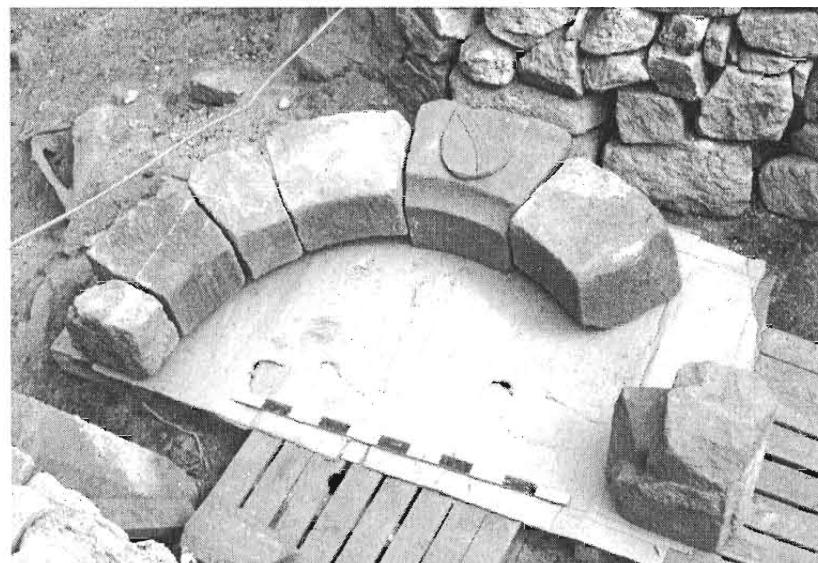
Kagenfels : claveaux de la porte PB, exhumés au-devant du seuil.
La clé porte les armes des Uttenheim zu Ramstein (vers 1503/1507).

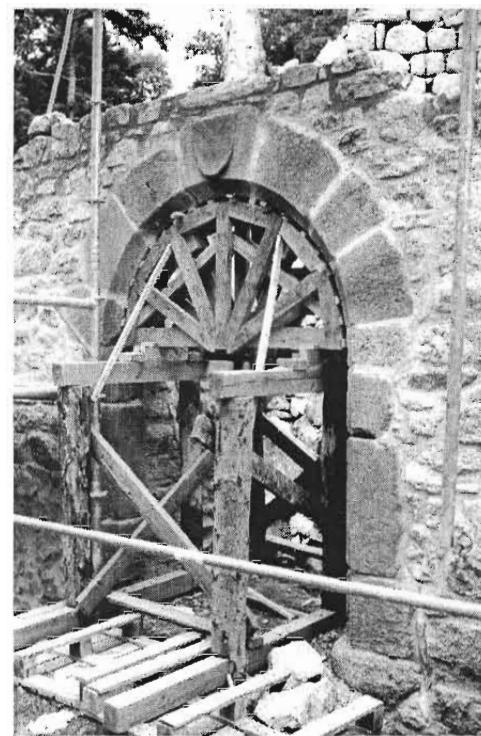
Kagenfels : restitution de la porte PB avec ses claveaux d'origine ; le niveau de reprise des parements a été marqué par des fragments discrets de tuiles plates. Juin 2003

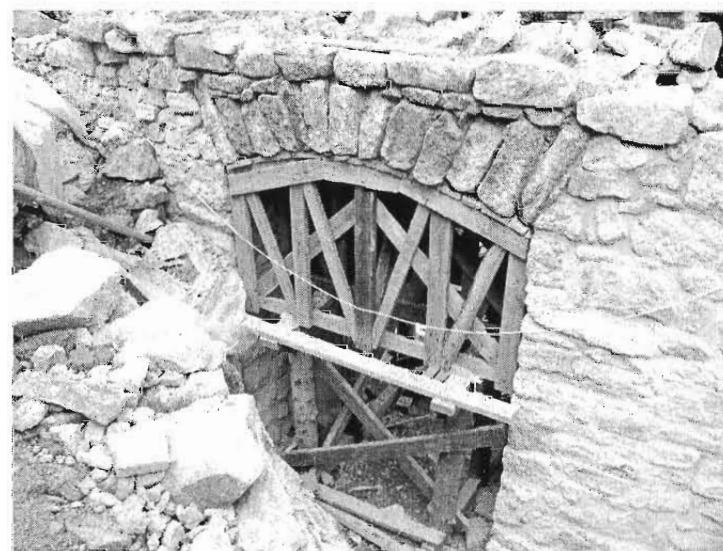
Kagenfels : restitution de l'arc interne en moellons permettant de stabiliser l'encadrement, et d'éviter sa destruction à moyen terme par d'éventuelles chutes de branches d'arbres. Juin 2003

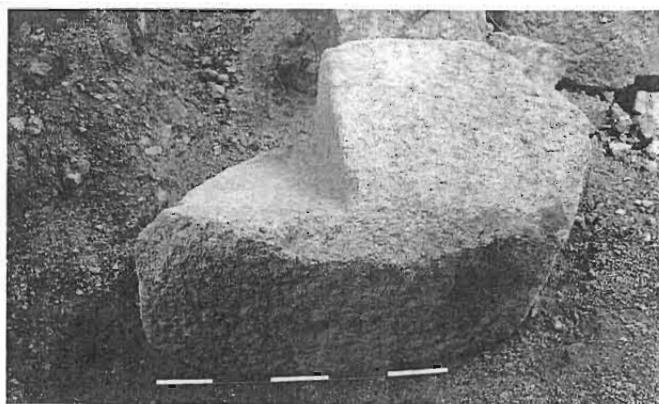
- Fig. 1 : élément d'archère cruciforme en granit du donjon, vue du parement externe
- Fig. 2 : la même, détail des ébrasements
- Fig. 3 : archère cruciforme du donjon de Wangenbourg, vue interne
- Fig. 4 : meurtrière inv.MW
- Fig. 5 : meurtrière inv.ME, identique à celles du mur Sud du Landsberg
- Fig. 6 : meurtrière inv.MS, en fonds d'embrasure, tour d'artillerie Nord-Ouest

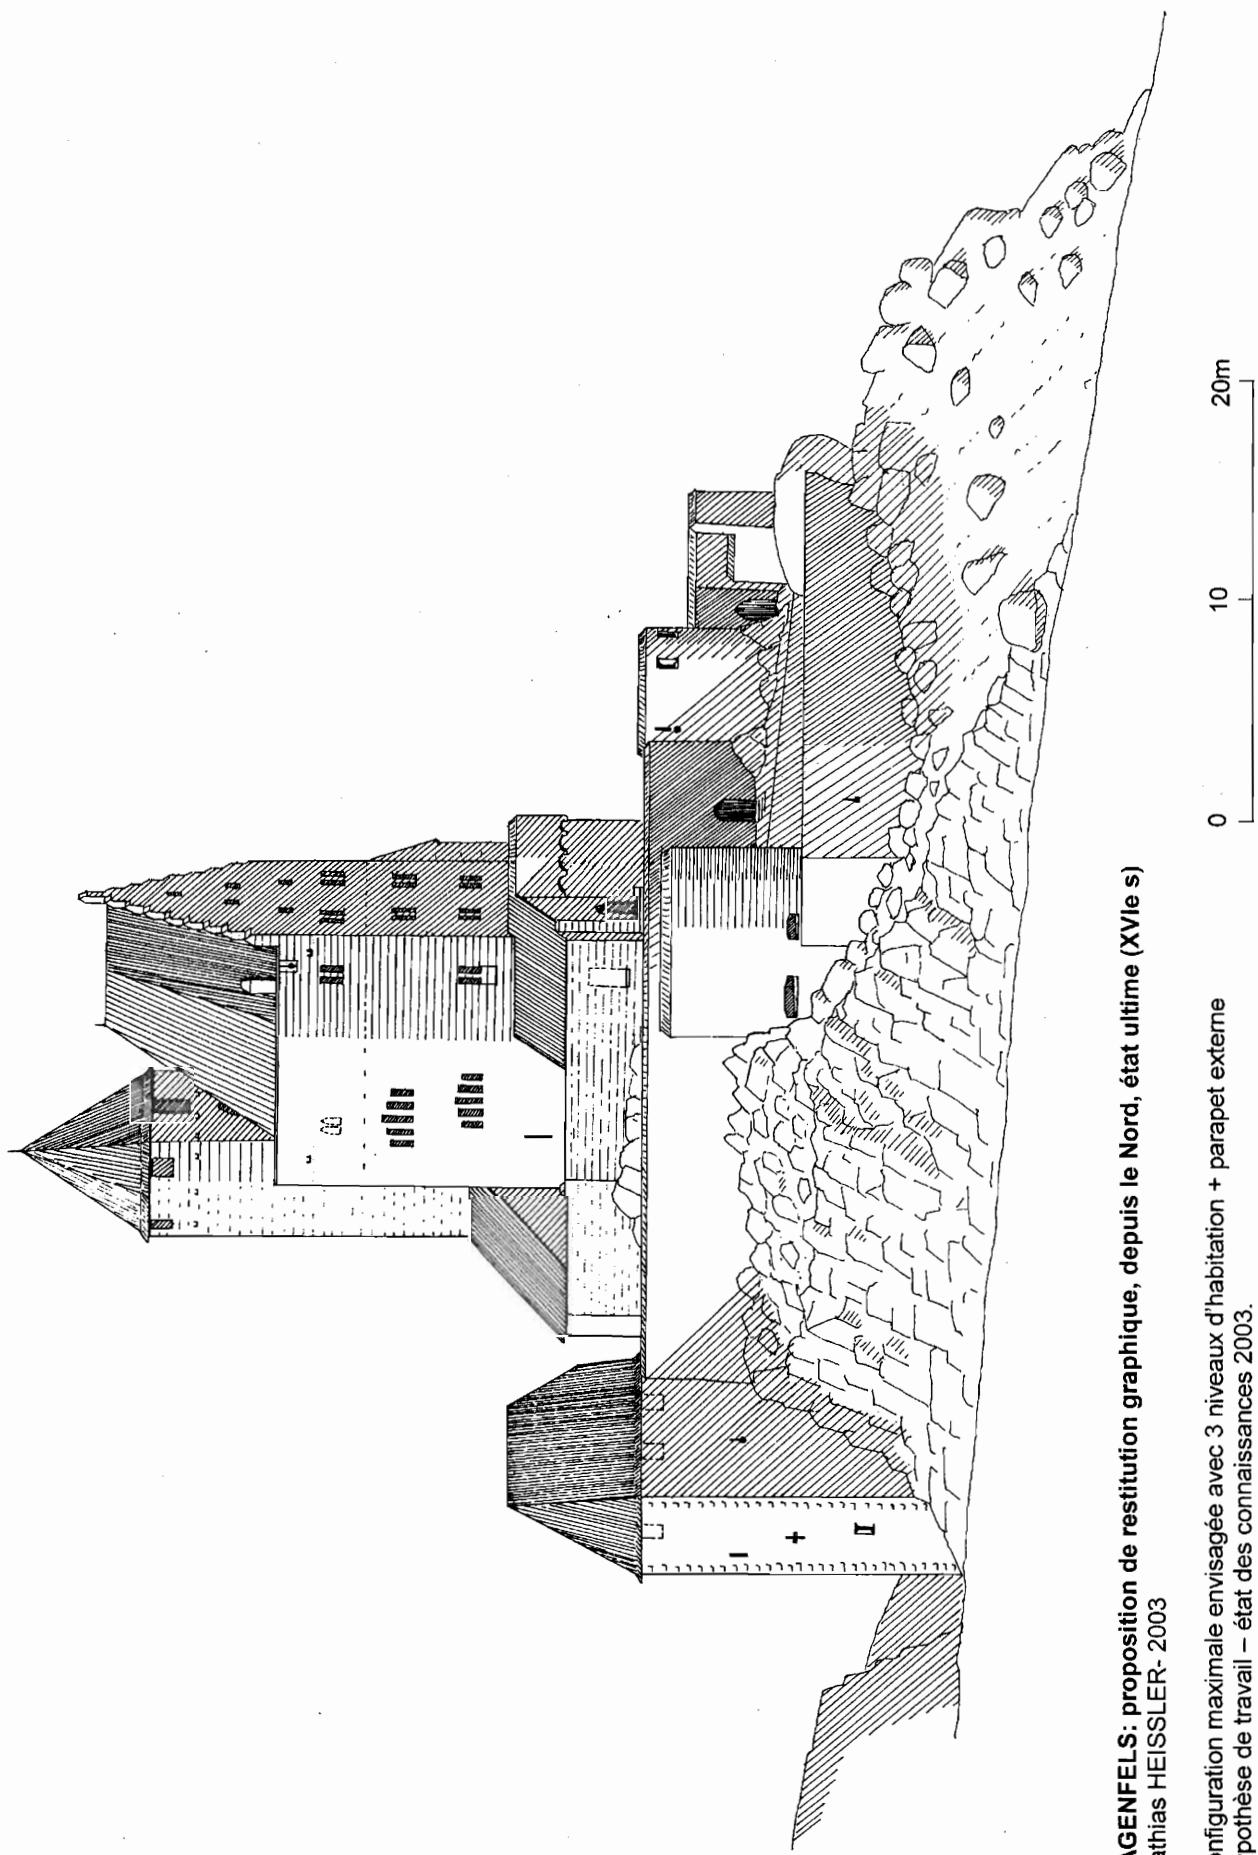
KAGENFELS: proposition de restitution graphique, depuis le Nord, état ultime (XVI^e s)

Configuration maximale envisagée avec 3 niveaux d'habitation + parapet externe
Hypothèse de travail – état des connaissances 2003.

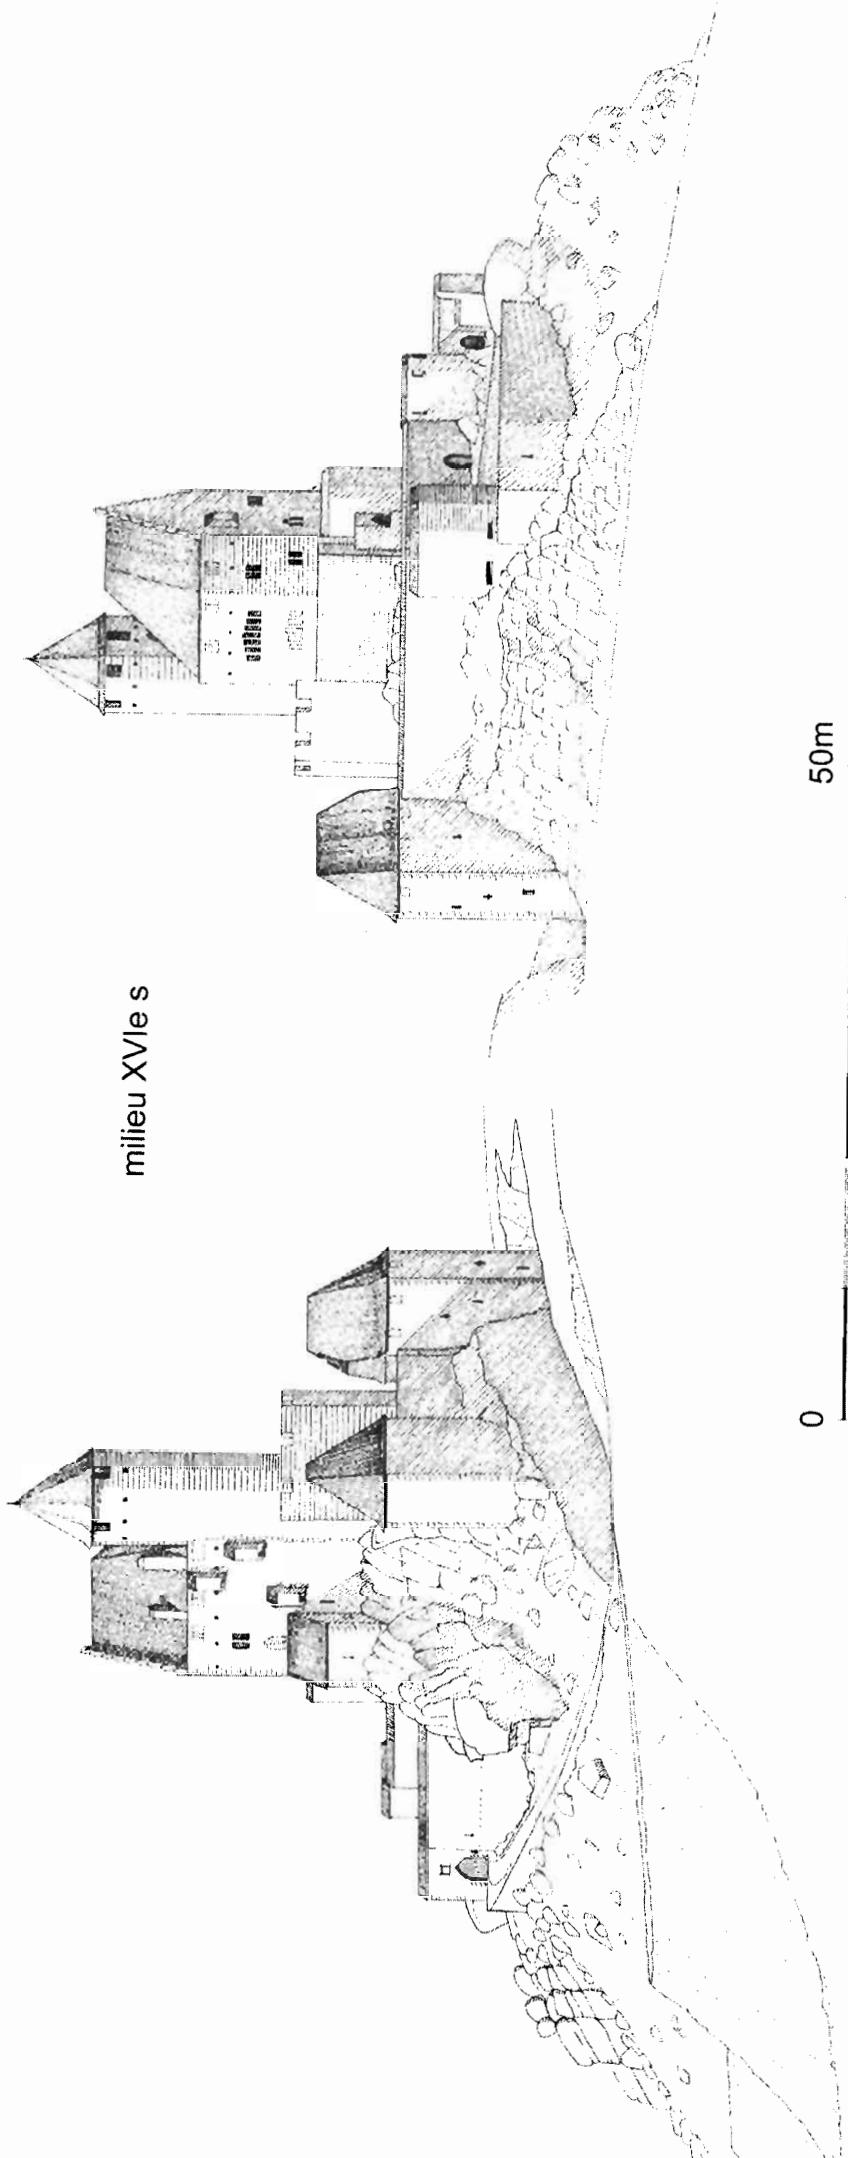
KAGENFELS: propositions de restitutions schématiques des élévations
dessin et relevés Mathias HEISSLER

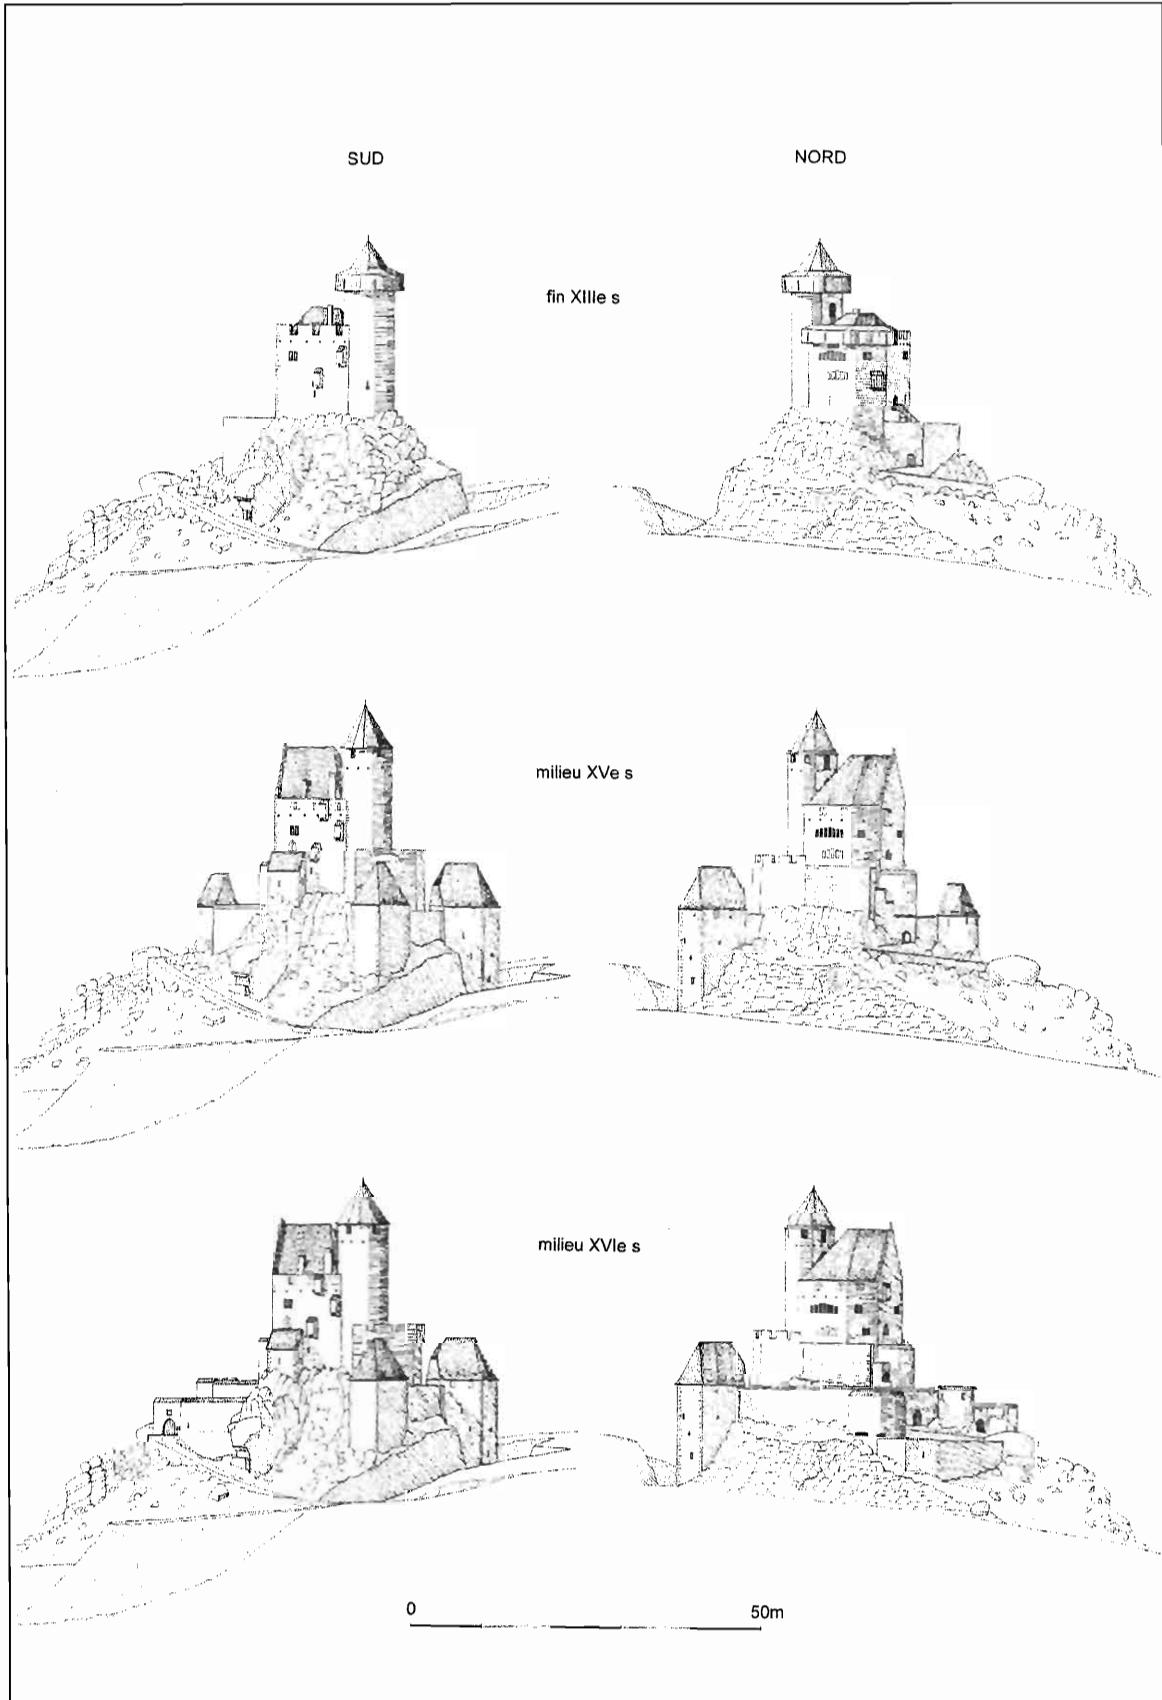
KAGENFELS : propositions schématiques de restitutions des élévations ruinées
(dessins Mathias HEISSLER, 2002)

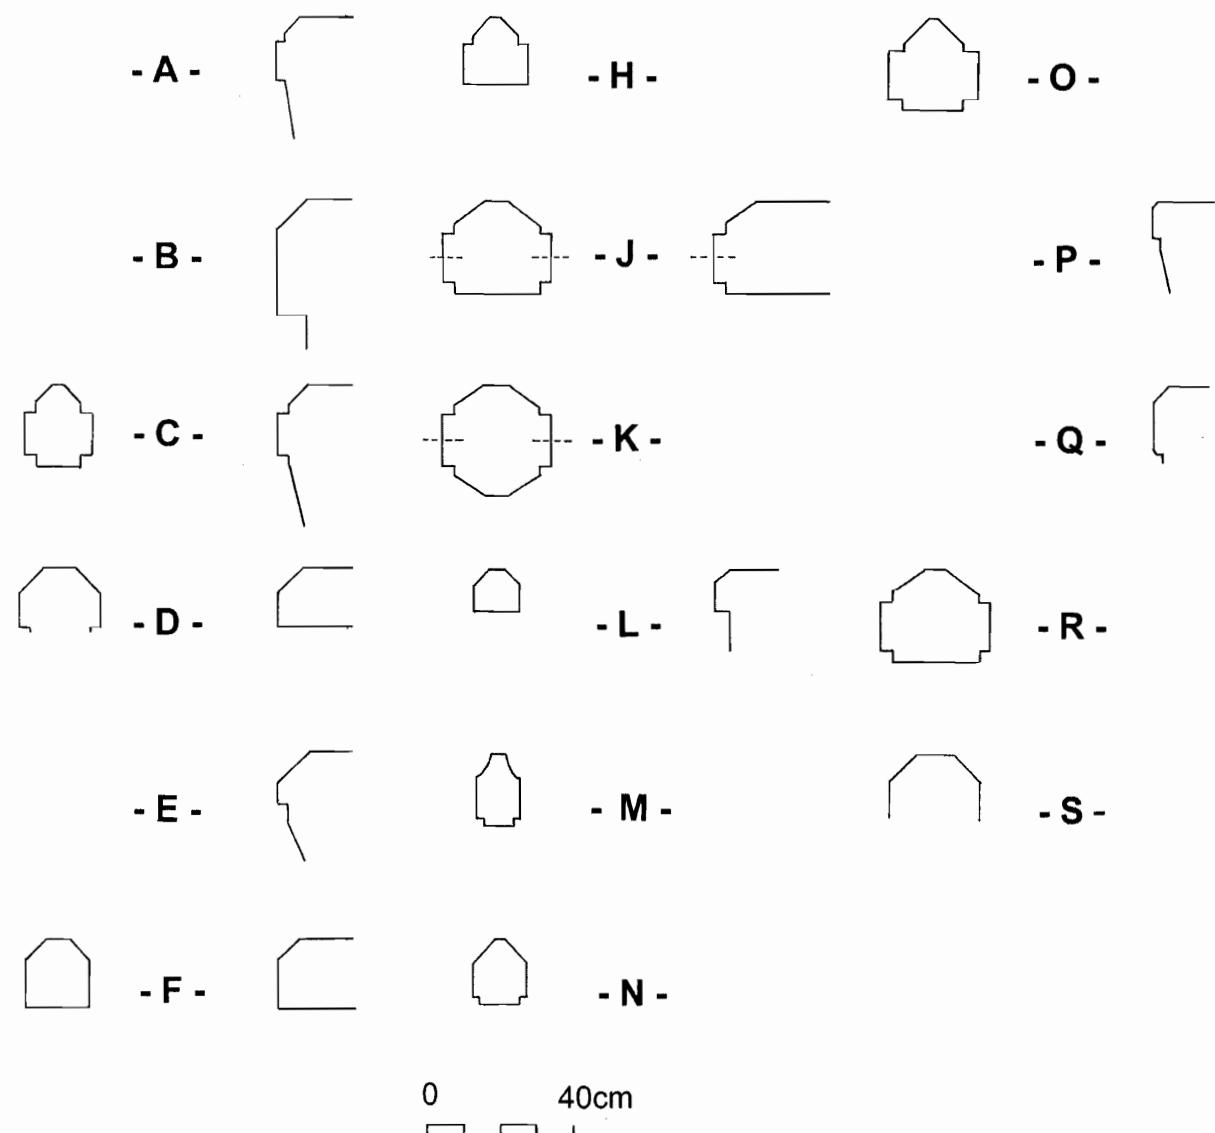
KAGENFELS : définition des typologies de fenêtres - relevé des cotations des profils types A à S

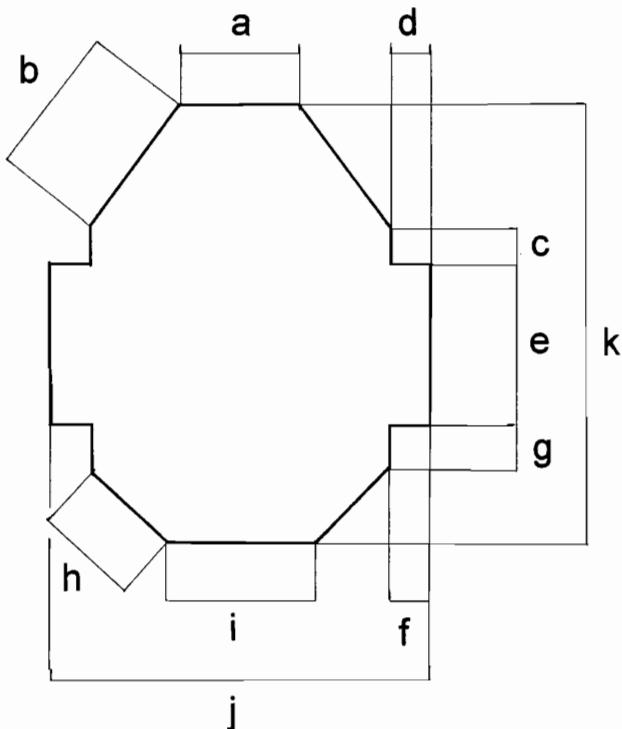
Type J et type R similaires, excepté pour les linteaux : J serait droit et R plein cintre.

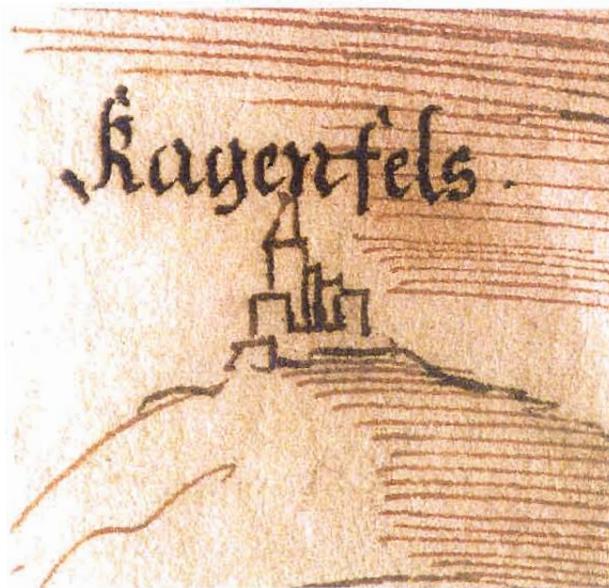
Détail d'une carte des environs de Barr, avant 1613
A.M.S, VI 39/1

Le seul dessin ancien qui nous soit parvenu montre un château dépourvu de ses toitures excepté le donjon, ceci avant 1613 probablement déjà. Cette vue du Kagenfels reste cependant très schématique, le dessin du château lui-même n'excédant pas un cm de côté, n'étant qu'un détail au cœur d'une carte représentant les forêts de la région de Barr et Hohenbourg. Les autres châteaux représentés sur ce document (Haut-Andlau, Spesbourg, Landsberg, Dreistein) sont cependant tous fidèlement schématisés, les caractéristiques du bâti étant clairement identifiables pour l'ensemble des cas. On peut donc déduire de cette vue que la tour circulaire du Kagenfels a bel et bien existé, qu'elle possédait une hauteur approximative de 22m, qu'une toiture en poivrière la couvrait. Le volume du logis apparaît nettement, dominant l'enceinte basse côté Est, avec ses deux tours de flanquement bien identifiables. Le bâtiment représenté au premier plan serait la grande construction agricole du plateau Est (12x20m) bâtie vers 1563.

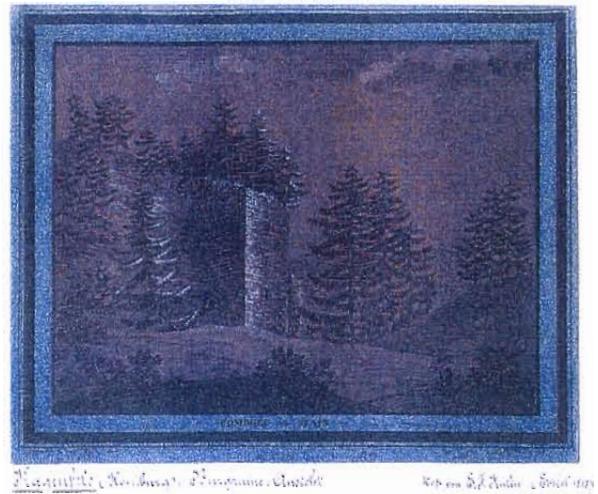
E. F. IMLIN, *Kagenfels Burgruine Ansicht* d'après S. Eckel, 1813
S.D.A.P., dessin 830

Imlin représente en 1813 une vue nocturne du château. Il est coutumier de ce type de vues dont il a réalisé des séries complètes (Andlau, Ottrott et divers autres châteaux). L'artiste ne travaille cependant jamais sur site et recopie des esquisses qui lui sont fournies par des dessinateurs. Dans le cas du Kagenfels, les esquisses étaient de Eckel et Imlin a indiqué sur son dessin au lavis le nom de leur auteur. La vue d'Imlin est intéressante dans la mesure où elle est la seule à représenter le site vu du Sud-Est, et montrant donc le flanc Sud de la tour de flanquement (TE) encore quasi-complète en élévation. Les ouvertures y sont fidèlement représentées, les proportions générales du bâti sont justes et des détails intéressants sont perceptibles. Ce dessin est le seul à représenter la couleuvrinière du niveau 3 du flanc Sud, qui semble avoir possédé un second orifice de tir en haut de la fente de visée.

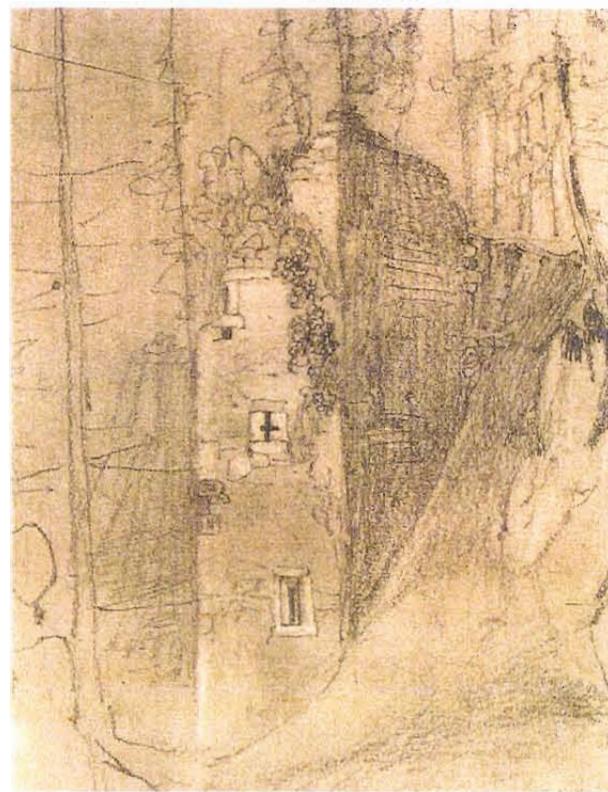
L. ATTHALIN, *Vue des ruines*, 1836
L. ATTHALIN, *Album von Ottrott und Umgebung*, 1836

- Laurent Atthalin représente vers 1836 une vue de la tour pentagonale (TE) qui est importante pour la connaissance de l'état initial de la tour : y figurent en effet des éléments modifiés puis ruinés par la suite. Ainsi, une fente de tir ou d'éclairage partiellement ruinée apparaît au niveau 3 de la face Nord de la tour, fente verticale qui sera omise lors de la reconstruction partielle de la tour au début du XXe siècle. Les éléments reconstruits seront par la suite ruinés intégralement en 1968. Le dessin de 1836 montre également une élévation alors encore conservée correspondant à un niveau 4 aujourd'hui ruiné (niveau situé au-dessus de celui de la porte d'entrée dans la tour avec escalier descendant, qui est le niveau 3). Ce niveau 4 portait sur la voûte du niveau 3 ruinée en 1932. le parapet de couronnement déjà ruiné en 1836 nous reste inconnu, probablement percé de bouches à feu flanquant les courtines.

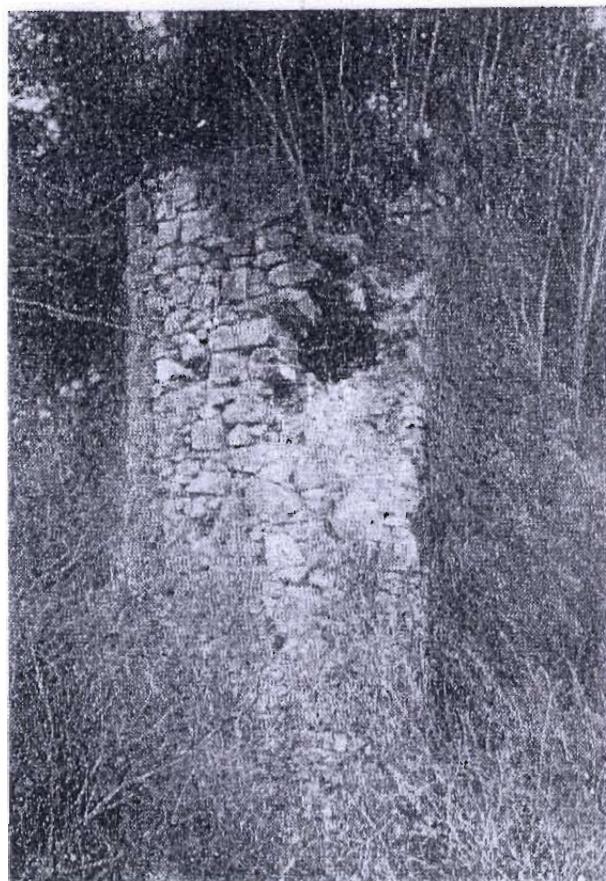
Photographie de la tour pentagonale du Kagenfels, vers 1900
Abbé Ch. Umbrecht, *Le Mont Sainte-Odile et ses promenades*, 4^{ème} éd., 1923, p. 69

On reconnaît ici la tour de flanquement pentagonale émergeant des taillis et des sapins. Elle apparaît alors dans un état de grand délabrement, puisqu'une importante brèche déchire l'arête axiale. Des arbres importants croissent sur les murs. On devine au travers de l'ouverture la voûte couvrant encore le niveau 3 de la tour. Cette vue est également importante pour la connaissance qu'elle apporte sur l'élévation de la face Sud avant les restaurations du début du XXe siècle : le niveau 3 était alors aveugle, et le chaînage d'angle axial à bossage était arraché sur une hauteur de plusieurs mètres. Cette partie mutilée sera restaurée, vers 1911 d'après G. KUNTZ (BNU, MS 5677), et la consolidation modifiera la configuration de la face Nord, en obturant la fente d'éclairage du niveau 3.

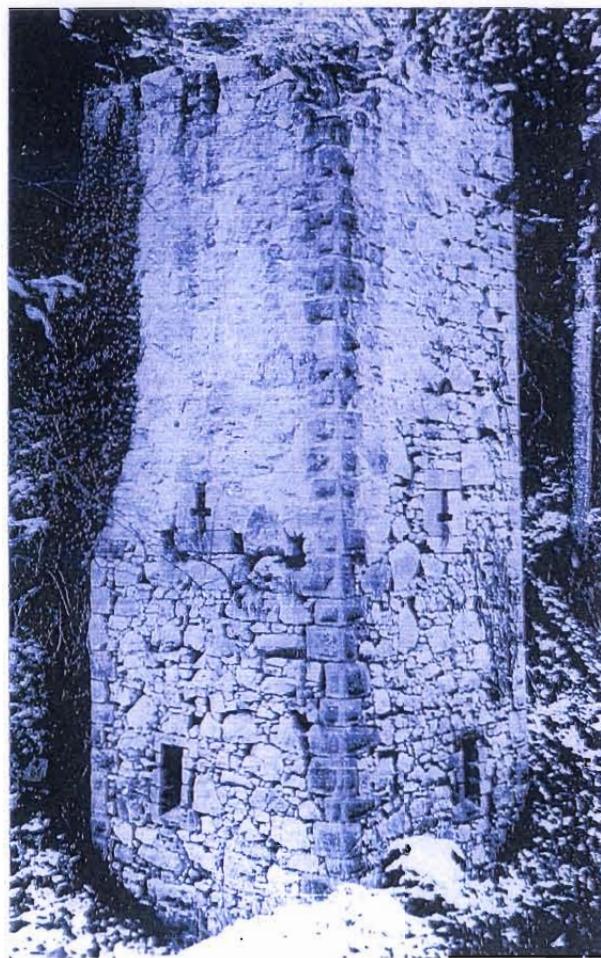
Photographie de la tour pentagonale du Kagenfels, vers 1931
Archives du Club Vosgien de Strasbourg

- Le point de vue présente un léger recul comparé à celui de 1911, recul qui masque la base de la tour derrière le rebord du plateau de contrescarpe. La végétation a repoussé, vingt ans après les travaux. Le lierre envahit la face Sud, les buissons recouvrent le haut des murs et des arbustes ont pris racines dans les trous de la face Sud. Le mortier ancien non consolidé en moitié inférieure de la tour commence à s'effriter, soumis aux infiltrations de l'eau imbibant les matériaux comblant la tour. Plusieurs petits moellons et cales se sont déjà détachés ici ou là des parements.

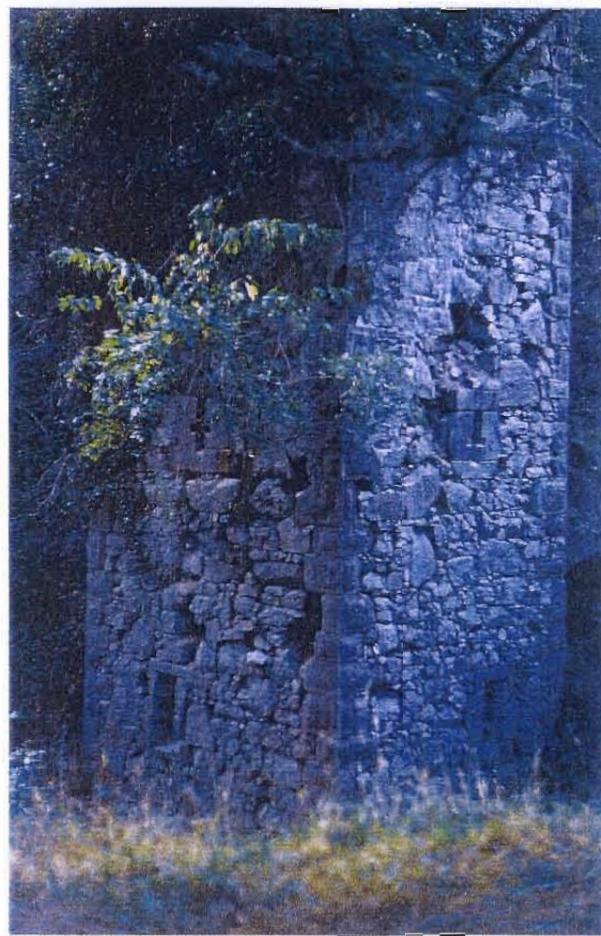
Dr G. Bronner, *Photographie de la tour pentagonale du Kagenfels*, 1962

- Les dégradations ont rapidement progressé, menaçant la tour d'un massif effondrement. La consolidation partielle de la tour limitée à la moitié supérieure s'est ainsi révélée désastreuse : les infiltrations ont littéralement sapé la zone en base de partie cimentée, entraînant des pertes accélérées. L'ensemble des parties consolidées ne repose plus que sur le chaînage d'angle axial. Un arbre a poussé dans un trou du parement de face Sud. L'embrasure de la fente de tir cruciforme de face Nord semble déjà effondrée, d'importants délabrements internes ayant eu lieu auparavant (ruine de la voûte de niveau 3 en 1932 d'après G. Kuntz).

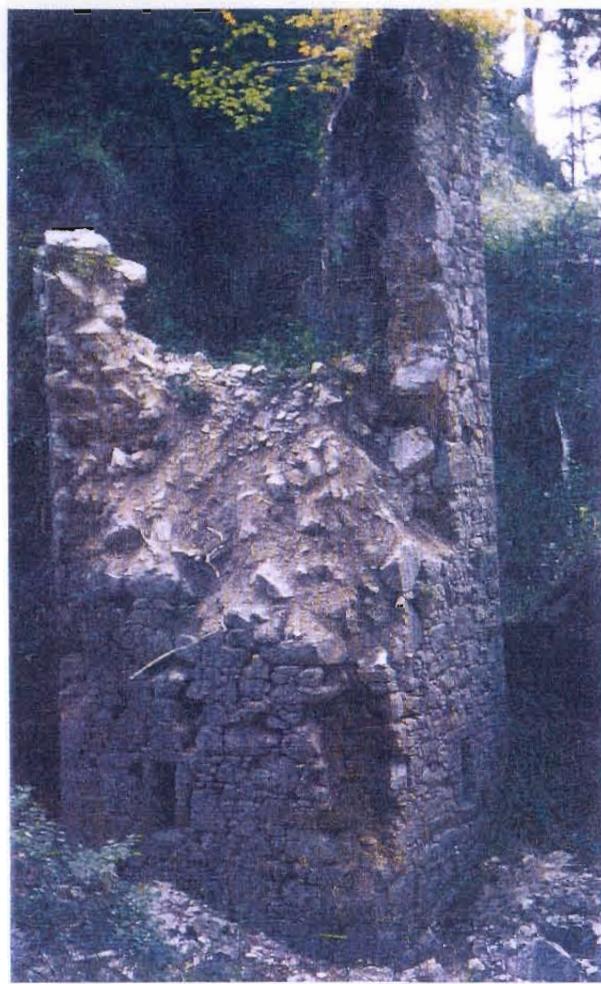
J.-M. Rudrauf, *Photographie de la tour pentagonale du Kagenfels*, 1969

La tour vient de subir en 1968 un effondrement massif, suite à la rupture du chaînage d'angle axial. L'ensemble des parties consolidées des deux faces Sud et Nord a chuté d'un seul bloc, la consolidation des années 1911 ayant fait un usage excessif de ciment. À compter de ce moment, l'érosion de la tour sera inéluctable et l'ensemble des deux faces sera globalement ruiné en quarante ans. Une élévation d'au moins cinq mètres mais plus probablement de six à huit mètres doit cependant subsister sous le sol actuel (2004) résultant des effondrements de la tour et des parties hautes du château.
