ruine du château de  
**KAGENFELS**  
à OTTROTT (67)

**RAPPORT DE SYNTHESE**  
**2005-2007**

Mathias HEISSLER  
architecte du Patrimoine

décembre 2007

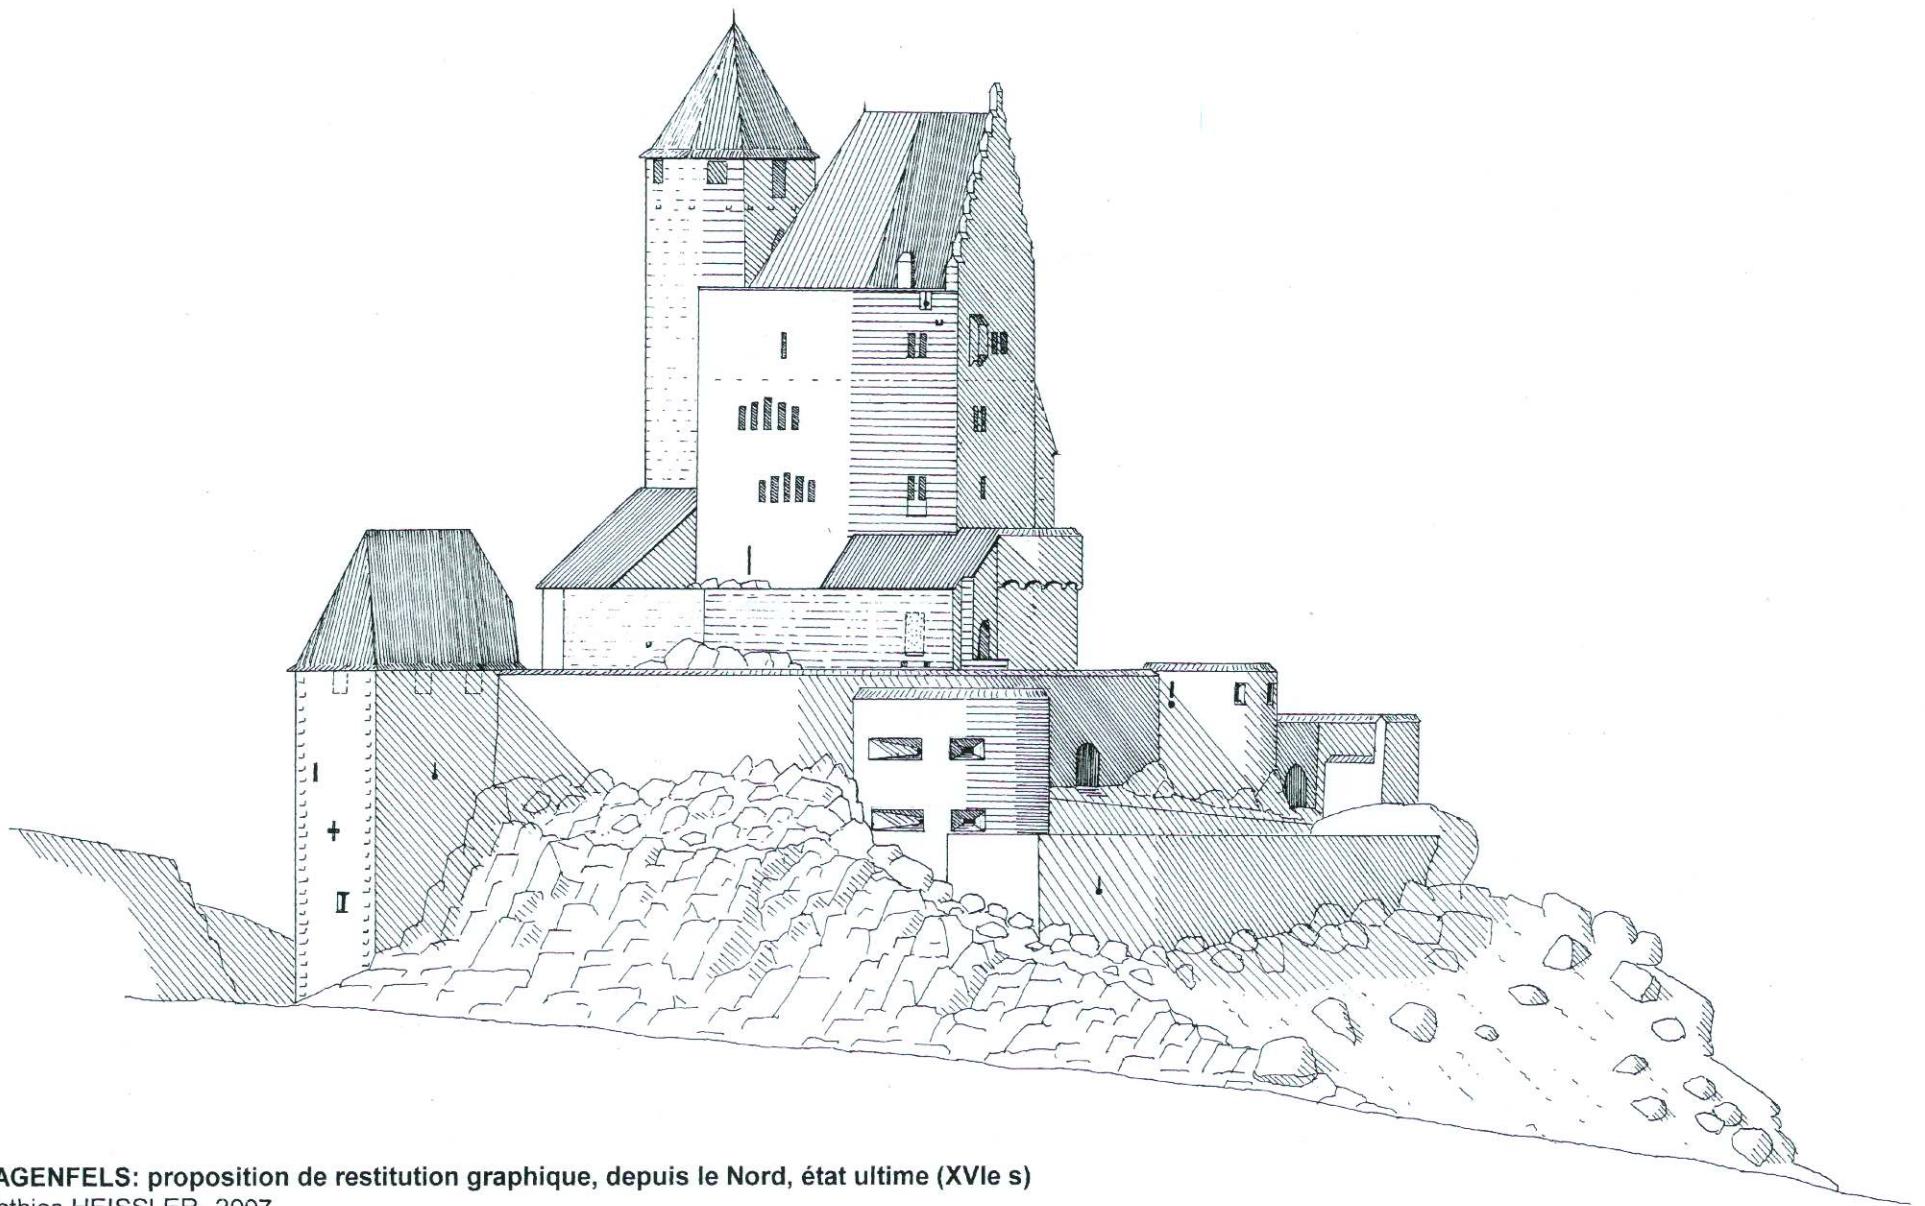
KAGENFELS: proposition de restitution graphique, depuis le Nord, état ultime (XVI<sup>e</sup> s)  
Mathias HEISSLER- 2007

Configuration maximale envisagée avec 3 niveaux d'habitation + parapet externe  
Hypothèse de travail – état des connaissances 2007

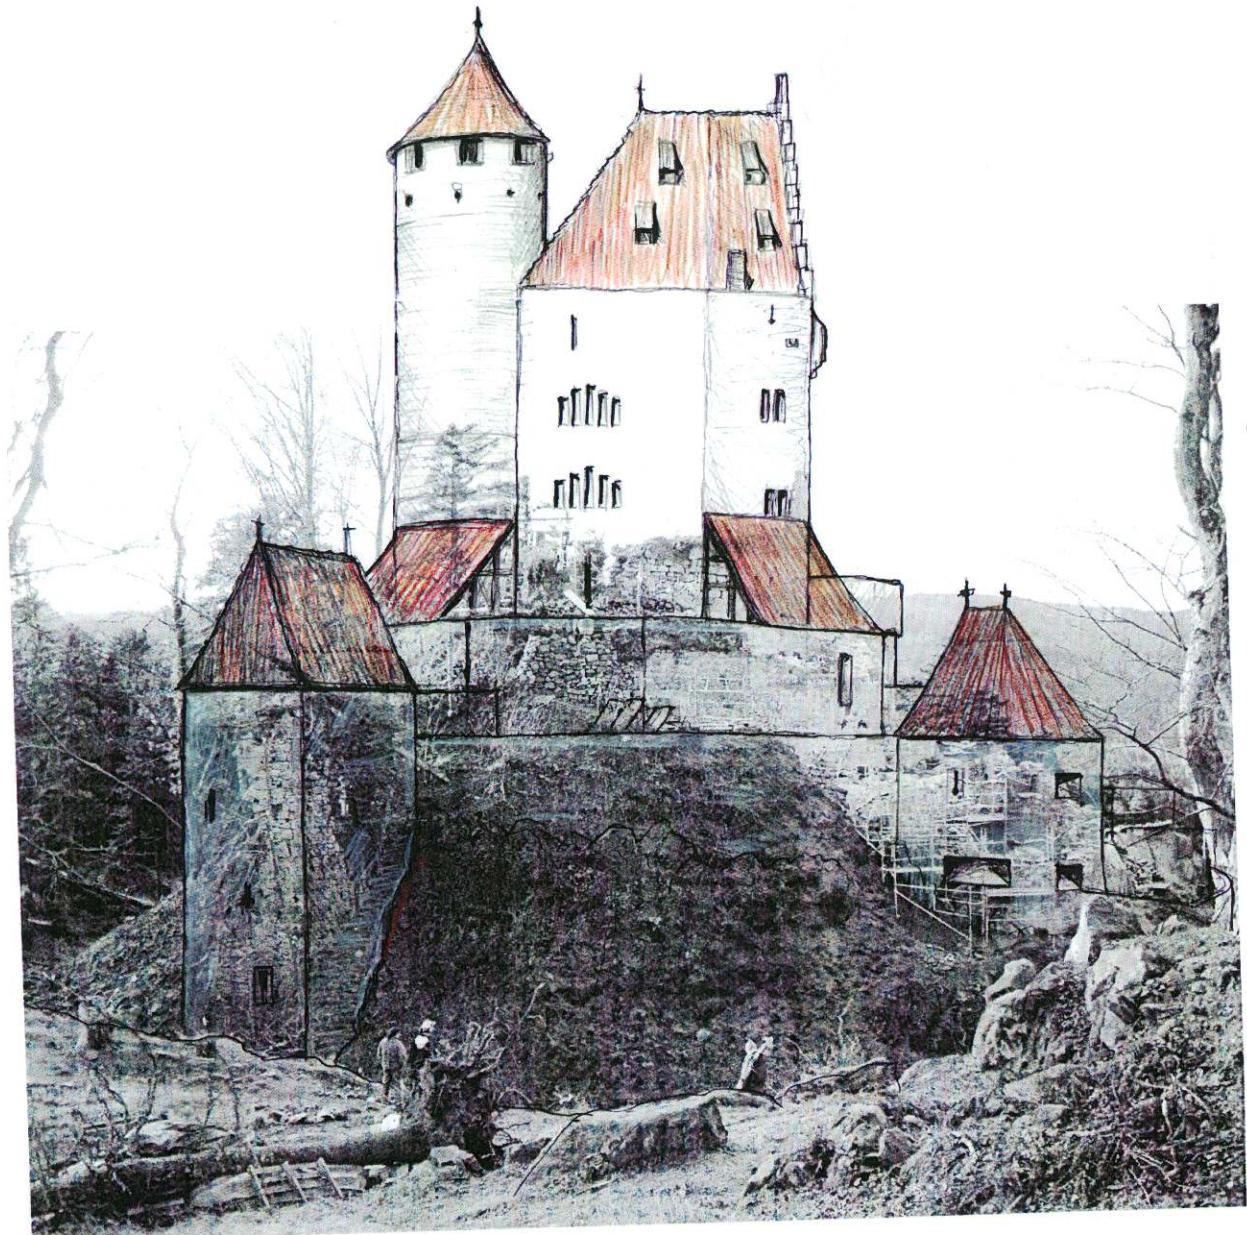
Esquisse de restitution sur la base d'une photographie de l'état actuel.  
Etat des connaissances été 2007. Dessin MH.  
Le retrait de la toiture derrière le parapet n'était pas confirmé encore.

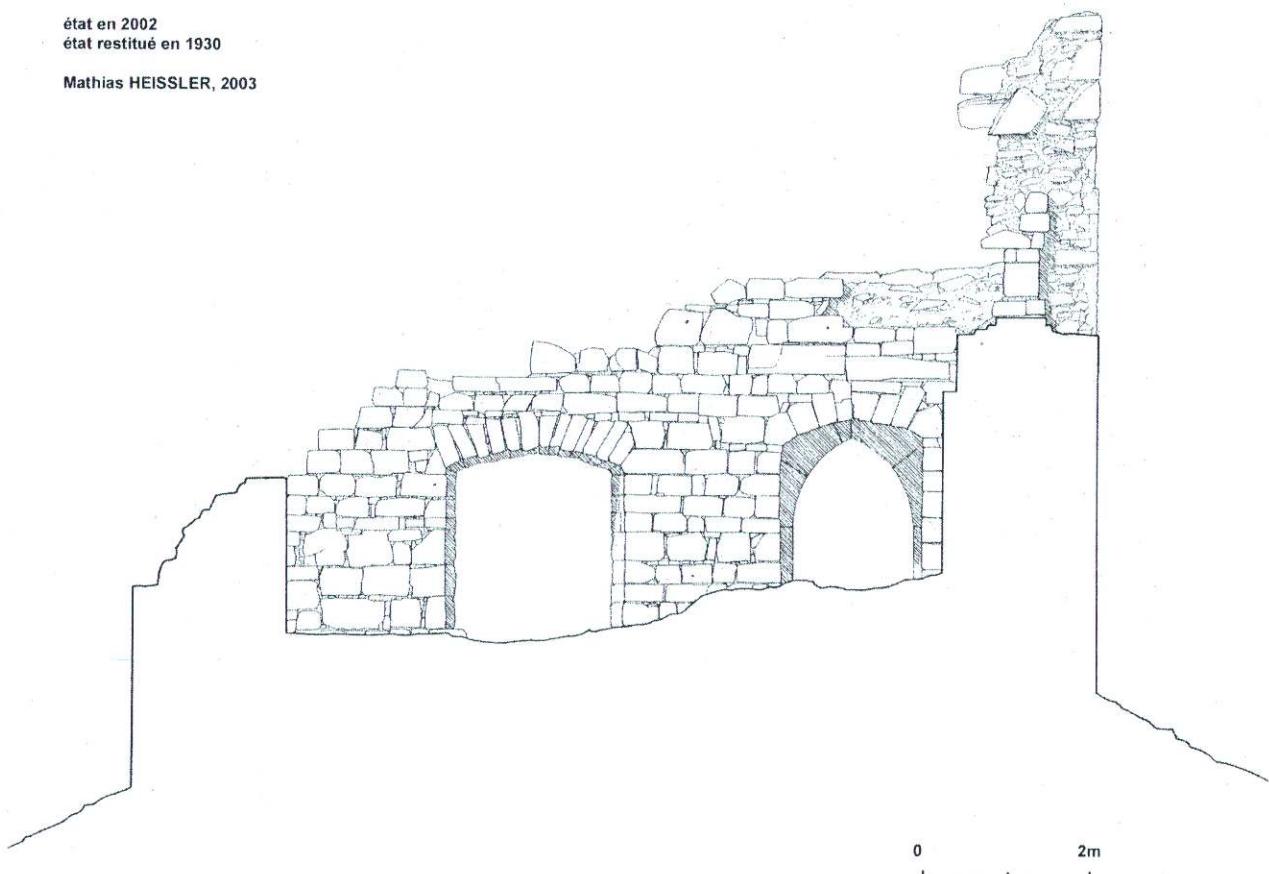
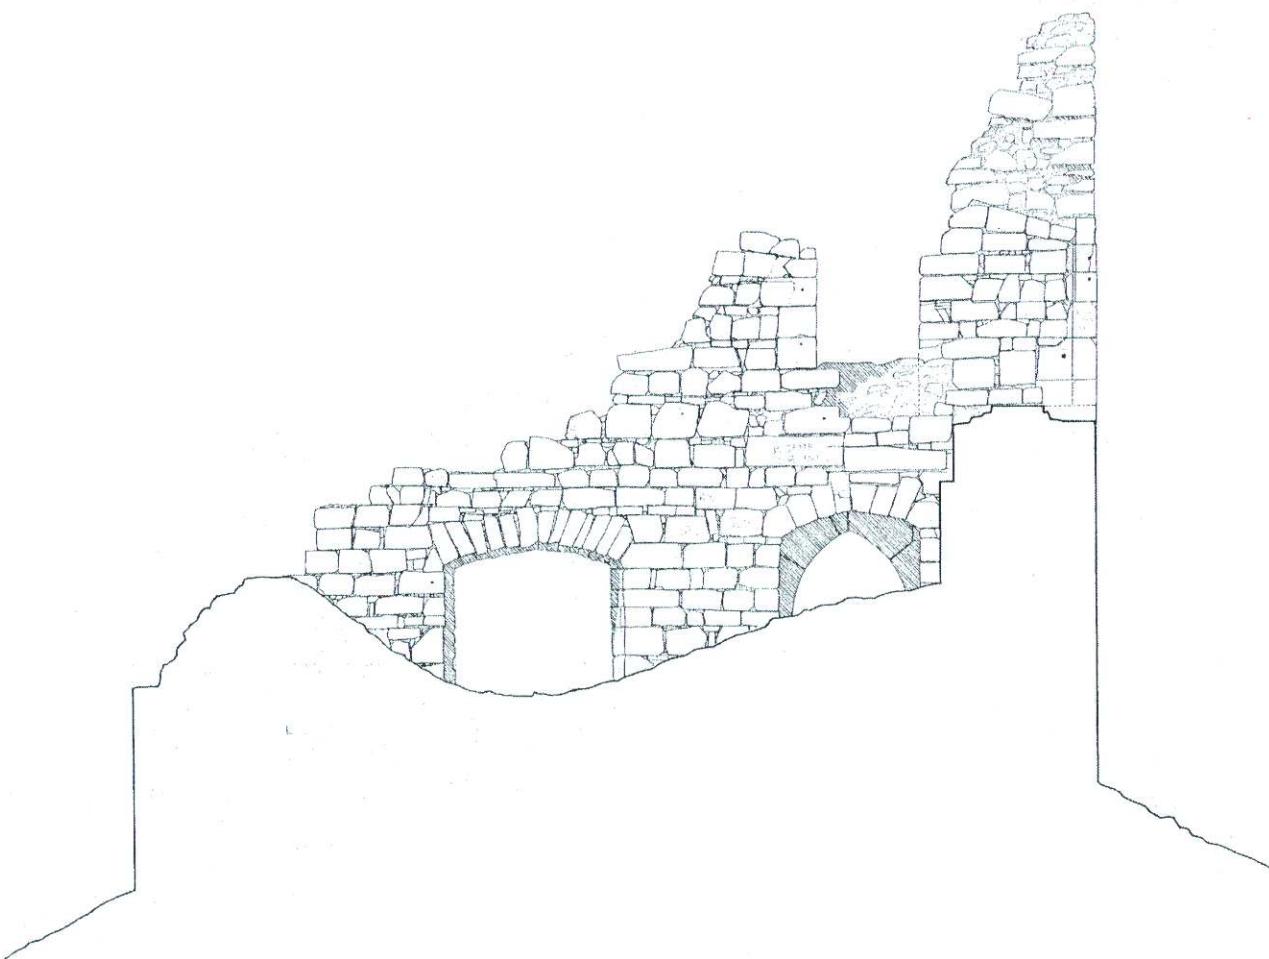
KAGENFELS: élévation interne du logis, mur Ouest L1

état en 2002  
état restitué en 1930

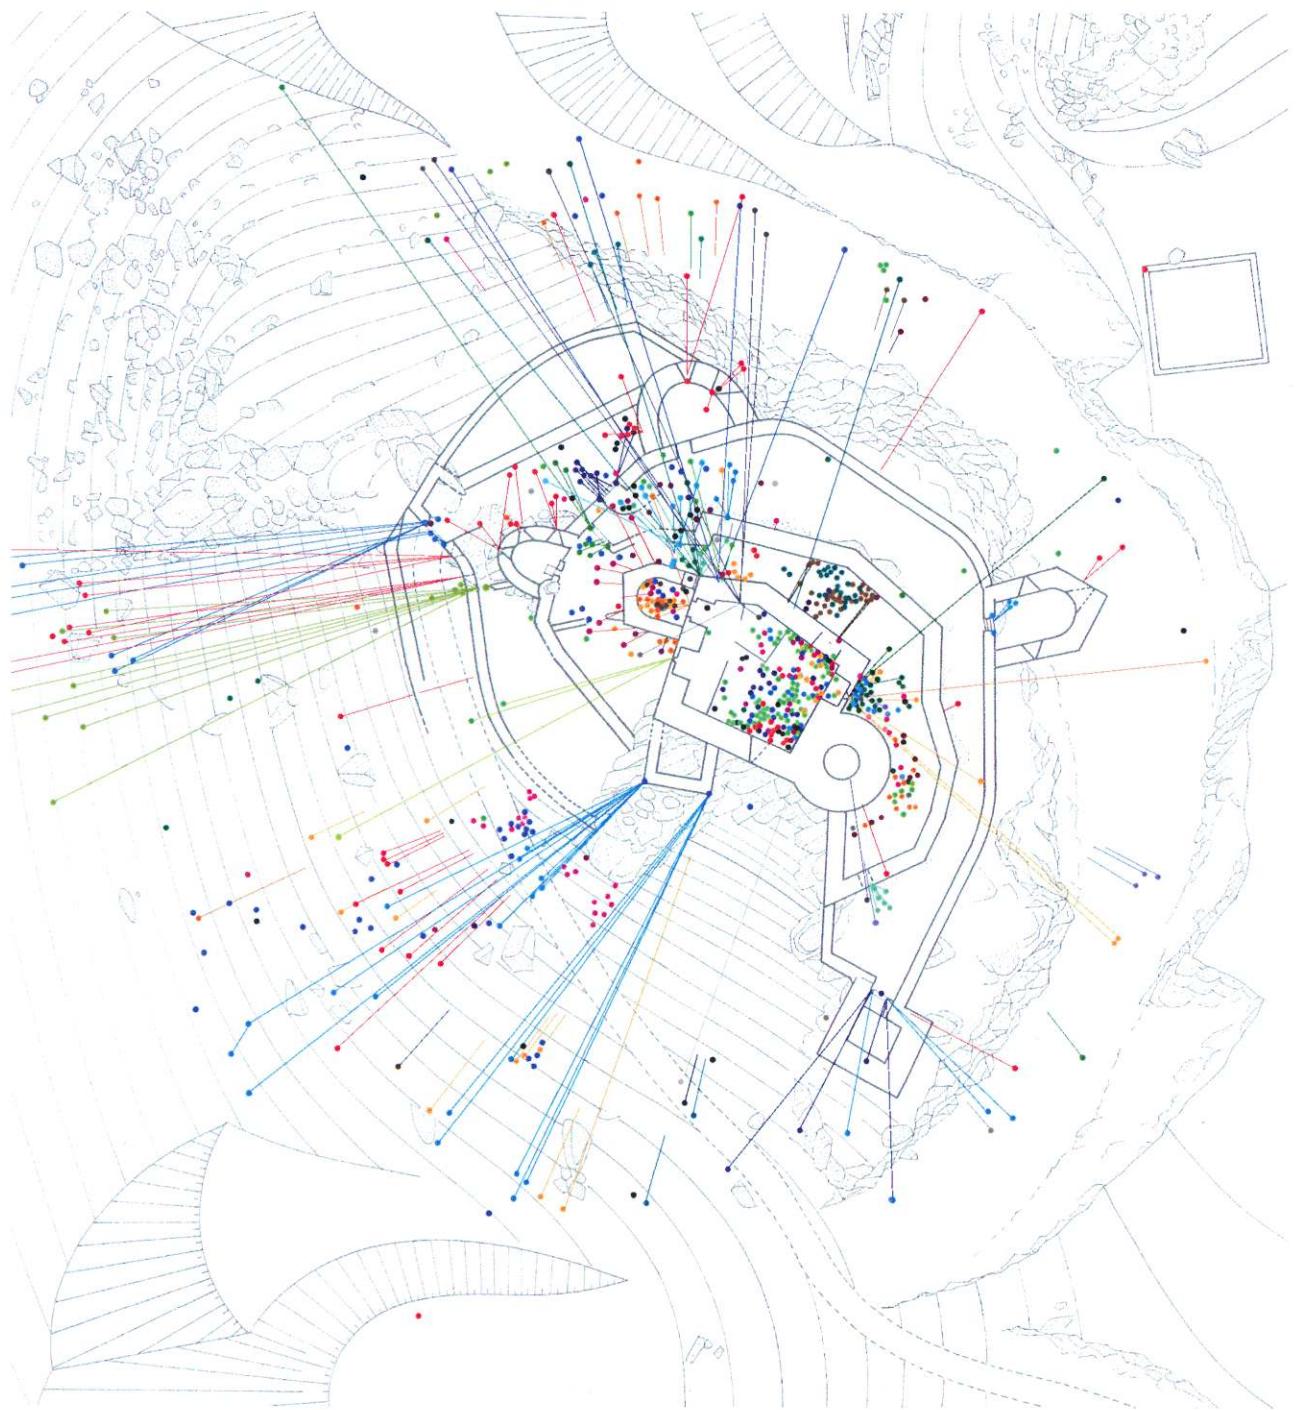
Kagenfels : plan de localisation des blocs d'architecture, cumul des calques

Etat décembre 2007 ; 1002 blocs inventoriés

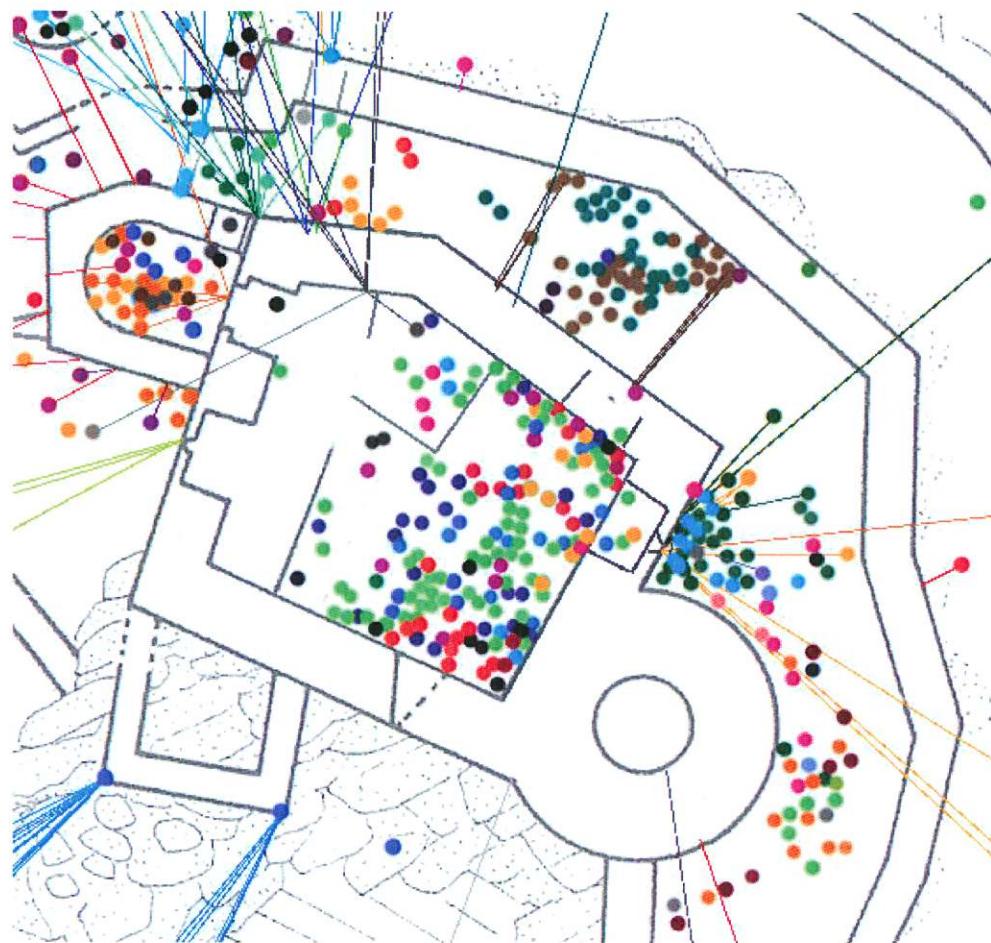
Kagenfels, localisation des blocs d'architecture

Détail du logis. Etat décembre 2007

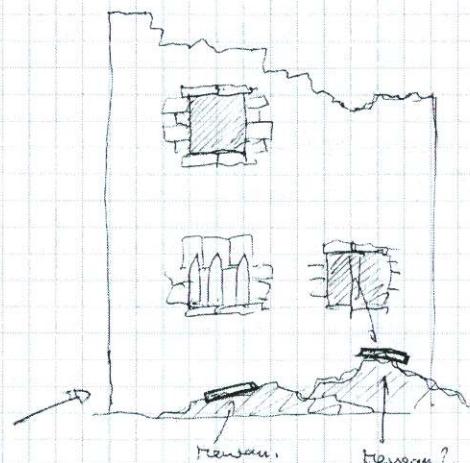
Le niveau de chute du meneau (1) est plus bas que meneau (2) car il repose sur moins de débris car le mur est plus rentré à droite ; l'inverse est possible !

[Cf] le niveau d'implantation pas rapport au sol (base) dépend de la quantité de matériaux (débris) accumulé en-dessous au moment de la chute des blocs (meneaux)

$\rightarrow$  la hauteur absolue indique RIEN

[MAIS] le niveau de chute des meneaux indique l'état de destruction des éléments au moment où ils ont été jetés au sol

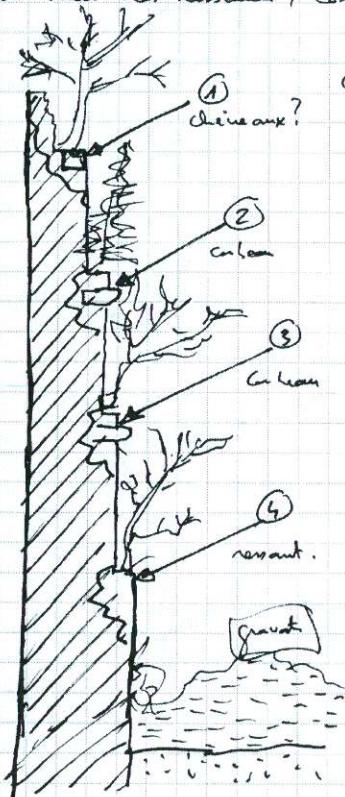
On ne peut pas préjuger de l'ordre de chute des niveaux de rasant ①, ②, ③ ou ④.

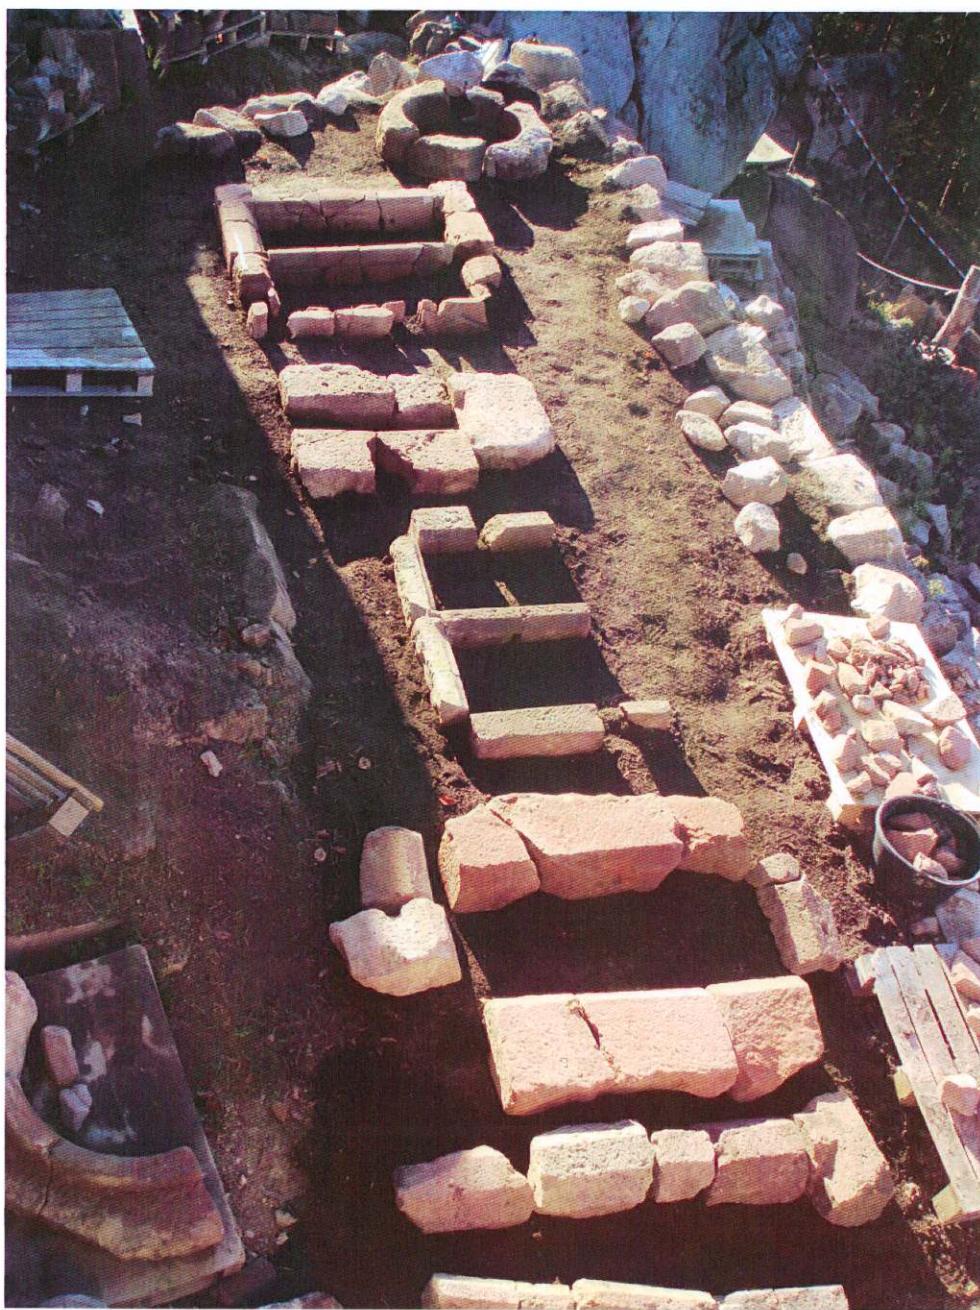
Kagenfels : vue de la terrasse de regroupement des séries de blocs.  
Fenêtres LEH, LOG, L.L, LOF, L.D. regroupées.  
Au fond, le puisard de citerne. Automne 2007

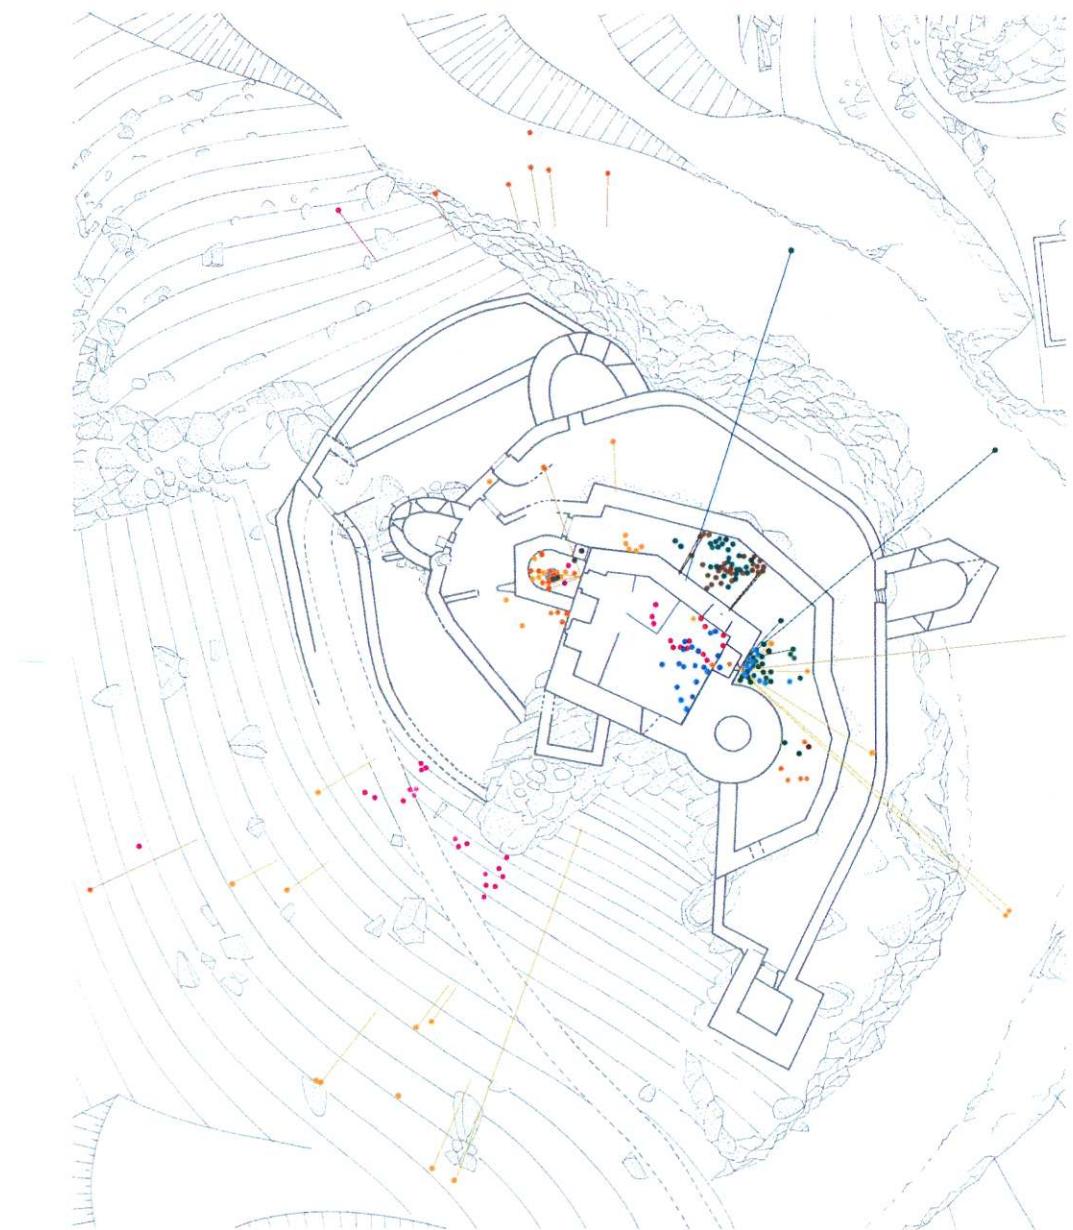
Kagenfels, localisation des fenêtres

Cumul des séries. Etat décembre 2007

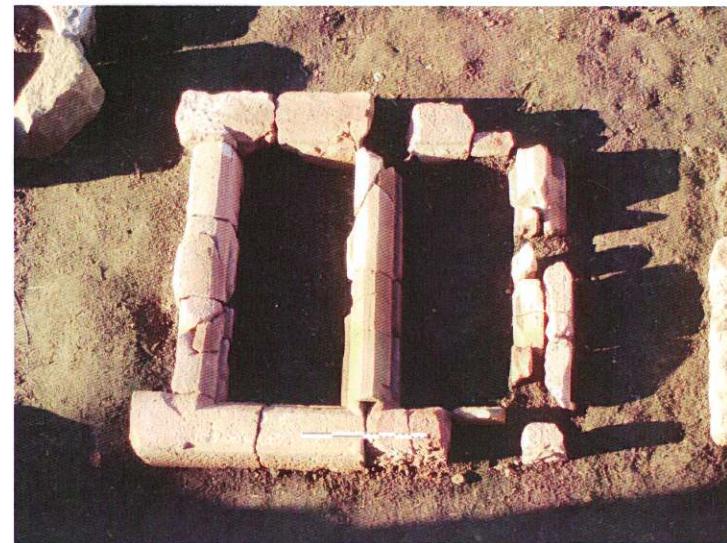
fenêtre LEH, reconstituée au sol en décembre 2007

<b>Interprétation : localisation de l'implantation originelle de l'élément</b>						
Mur d'implantation : la répartition de part et d'autre du court mur L3 indique sans erreur possible ce mur comme provenance certaine de l'encadrement. Les éléments et fragments au sol en extérieur de L3 sont très regroupés et donnent avec une précision décimétrique la localisation de l'axe d'implantation de la fenêtre						
<b>Scénario probable de dispersion des blocs d'encadrement :</b>						
Les deux fragments de meneaux trouvés en intérieur ont été rejetés par les ferrailleurs lorsqu'ils ont arrachés les grilles de fer après avoir fragmenté les blocs d'encadrement. Probablement à une période où les planchers du logis subsistaient encore au regard du niveau d'implantation des fragments (tombés entre les briques de sol). Fin 16 <sup>e</sup> ou 17 <sup>e</sup> s vraisemblablement.						
A noter que contrairement à d'autres fenêtres, celle-ci a été intégralement rejetée à l'extérieur (excepté deux fragments) avec ses grilles, et que la totalité des blocs d'encadrement ont été refendus dans ce but, et basculés dans le vide. Ceci explique la présence de trous de scellements encore intacts ici, ceux-ci n'ayant pas été attaqués par les ferrailleurs avec des outils.

<b>Conclusion :</b>						
Les nombreux éléments rejetés brisés au sol en extérieur se trouvent directement sur le niveau d'abandon du logis (il ne se trouve plus aucun bloc au-dessous). Tout l'encadrement a été fragmenté, ceci en raison du grand nombre de scellements des grilles (16 trous) profondément ancrées au plomb. Le meneau a été partiellement rejeté en intérieur lors de ces récupérations par des « ferrailleurs » du 16 <sup>e</sup> ou 17 <sup>e</sup> s. Cette destruction intégrale de la fenêtre ne permettrait a priori pas de dire si elle était située au-dessus ou au-dessous de la fenêtre à lancettes multiples LEN, leurs fragments étant entremêlés pour parties. Néanmoins, la fenêtre strictement identique LOH relevée en contrebas du mur ouest L1 provenait elle des surélévations tardives du logis, au niveau 3.						
L'hypothèse retenue sera donc celle d'une implantation de LEH au niveau 3 également, ces deux baies étant contemporaines de toute évidence.

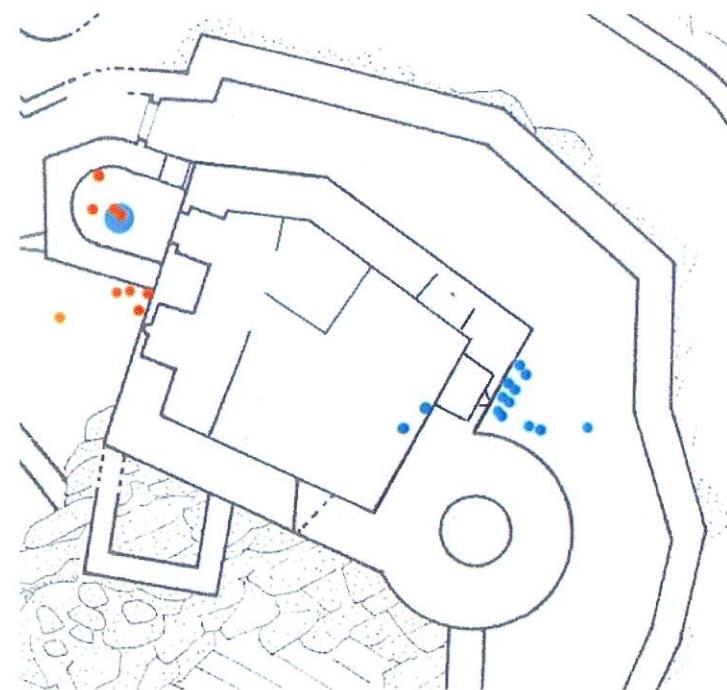
Kagenfels, fenêtre LEH, à droite, en bleu.  
En orange à gauche, fenêtre identique LOH.

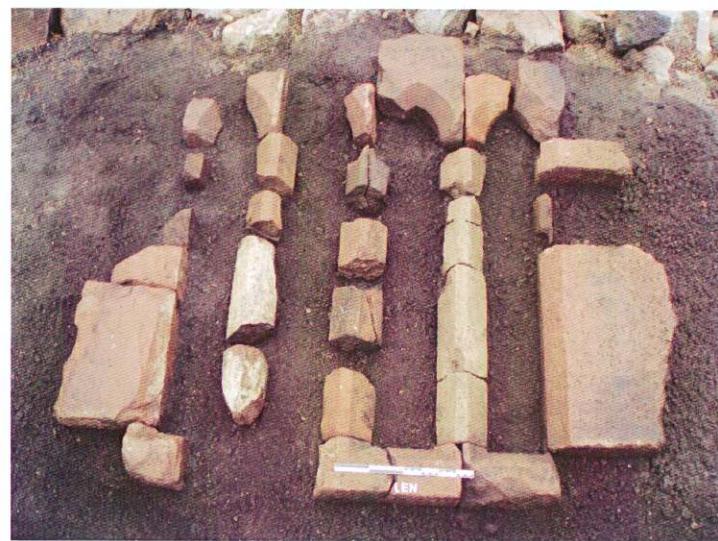
Kagenfels, fenêtre LEN, reconstituée au sol en décembre 2007

Fenêtre : LEN	Mur : Logis est L3	Etage : cave + 1 ou 2	Type : lancettes multiples			
<b>blocs relevés :</b>						
jambages : 2	meneaux : 4 ?	bases : 5 ?	linteaux : 5 ?			
présence de trous de scellements de barreaux : non		forme : -				
<b>observations concernant les encadrements :</b>						
Fenêtre multiple composée de 4 (voire 5 ?) fenestrans en lancettes fines et élancées, à linteaux ogivaux. L'étroitesse des baies (18cm) explique l'absence de barreau vertical. Chanfrein externe, feuillure interne d'encastrement d'huisserie. Les linteaux de module rectangulaire présentent des faces de contact verticales lisses, caractéristiques des fenêtres à linteaux multiples. Les linteaux sont ainsi juxtaposés selon le plan vertical axial des meneaux.						
ATTENTION : il existe à l'Est un modèle très semblable de petits linteaux en ogive, de forme légèrement différente, qui pourraient correspondre à la fenêtre LED. Certains éléments a priori numérotés en série N pourraient en relever, au regard du différentiel entre nombre de meneaux (3 seulement) et fragments de linteaux (au moins 6 apparemment).

<b>Scénario probable de dispersion des blocs d'encadrement :</b>						
Le niveau de répartition des fragments et blocs au sol correspondrait à une ruine « spontanée » de cette fenêtre puisqu'elle n'a vraisemblablement pas été démontée et mutilée de main d'homme, ne possédant pas de barreaux métalliques. Sa situation en position profonde dans les débris indiquerait ainsi une situation d'implantation élevée, au niveau 2 probablement.						
<b>Conclusion :</b>						
La répartition homogène des fragments, autant en plan qu'en niveau dans les débris du logis, indique une provenance bien axée de cette fenêtre, en partie haute du mur L3. Compte tenu de l'absence de destruction volontaire (évidente au regard de l'absence de barreau donc non destruction de la fenêtre), la ruine spontanée semble évidente.						
Au regard de la faible épaisseur des gravats présents sous les fragments de LEN, cette fenêtre aurait été située à un niveau élevé du mur.

Son implantation relativement (au-dessus ou au-dessous) à la fenêtre double LEH reste à confirmer au regard des fouilles à venir, à mener sur les secteurs en contrebas.						
L'hypothèse actuellement retenue serait : LEN au niveau 2, et LEH au niveau 3 (surélévations). Cette localisation de la fenêtre de type H au niveau 3 (surélévation) se retrouve sur la façade ouest (fenêtre LOH).

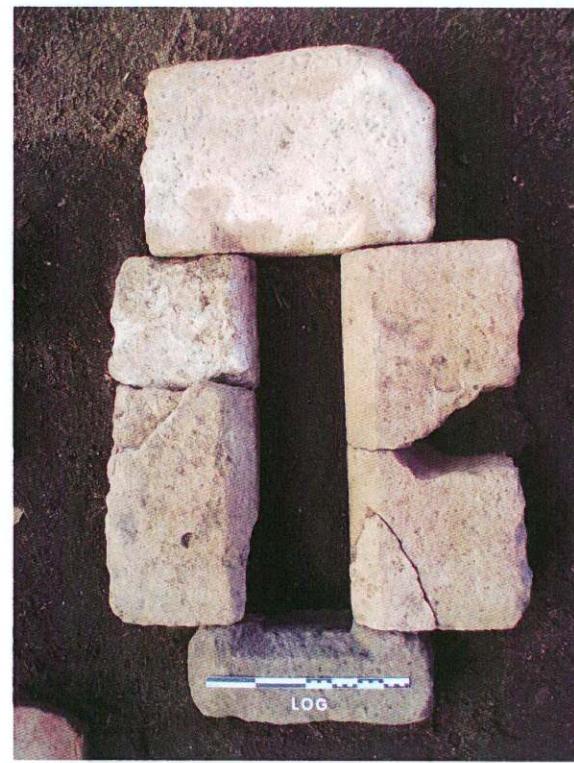
fenêtre LOG, reconstituée au sol en décembre 2007

Fenêtre : LOG	Mur : L1 logis ouest	Etage : entrée+1	Type : fente verticale			
<b>blocs relevés :</b>						
jambages : 2 complets	meneaux : -	bases : 1	linteaux : 1			
présence de trous de scellements de barreaux :	non	formé : -	indéterminés : -			
<b>observations concernant les encadrements :</b>						
fente d'éclairage verticale étroite, ne nécessitant pas la présence de barreau anti-intrusion. Chanfrein externe, feuillure d'huisserie interne. La base présente un logement évidé permettant l'encastrement d'une huisserie, probablement un volet. (fente de largeur 18,5 cm, hauteur 74 cm)						
<b>Localisation des éléments d'encadrement à l'échelle du site :</b>						
Blocs ou lots	nature	localisation	secteur	profondeur sous sol 2000	profondeur sur sol abandon	observation
240/LOG1	Linteau	ITP	3	- 50	env. +4m	sous rejets 20e
238/LOG2	Jambage	ITP	3	-150	env. +3m	sous rejets 20e
1000/LOG3	Jambage	ITP	3	?	env. +3m	sous rejets 20e

239/LOG4	Base	pente NO sup.	6	superficiel	env. +1,50m	tombé dernier
<b>Manques évidents d'éléments :</b>						
Aucun ; encadrement complet.						
<b>Interprétation : localisation de l'implantation originelle de l'élément</b>						
<i>Mur d'implantation probable</i> : le regroupement bien homogène et centré de l'intégralité des éléments de cette fente d'éclairage laisse penser que la chute a été « naturelle » et que l'emplacement d'origine se situe à l'aplomb des éléments gisant au sol, soit la partie nord du mur ouest L1 située au-dessus de la tour palière, et donc de la porte du logis.						
RQ : le bloc 240/LOG1 et donné comme linteau et non comme base en raison de sa grande hauteur (39cm), qui semble plus adaptée à un élément porteur de charge (linteau) qu'à une base de baie						
<b>Scénario probable de dispersion des blocs d'encadrement :</b>						
La répartition au sol est homogène et laisse penser à une ruine spontanée et naturelle des éléments d'encadrement LOG. Le comblement de la tour palière était déjà pratiquement total lorsque cet élément est tombé dedans. L'encadrement proviendrait donc d'un étage ruiné tardivement, donc d'un niveau bas du logis (1 <sup>er</sup> étage de toute évidence).

<b>Conclusion :</b>						
La localisation des éléments d'encadrement et leur regroupement laissent penser que cette petite fente d'éclairage provient du niveau situé directement au-dessus de la porte d'entrée du logis. Sa nature de fente d'éclairage étroite correspond avec cette localisation, qui fait penser à « l'œil du gardien » rencontré dans de nombreux châteaux, la petite fente permettant de surveiller l'accès (palier) tout en empêchant l'intrusion compte tenu de l'étroitesse (18cm) de la baie. Typologie analogue observée à Birkenfels, à côté de l'entrée.						
Herbig en 1904 (Dreisteinschlösser) évoque une « petite fenêtre » encore visible au-dessus de la porte du Kagenfels ; il pourrait bien s'agir de celle-ci.						
Conclusion : mur L1, niveau d'habitation 1, directement au-dessus de la porte ogivale

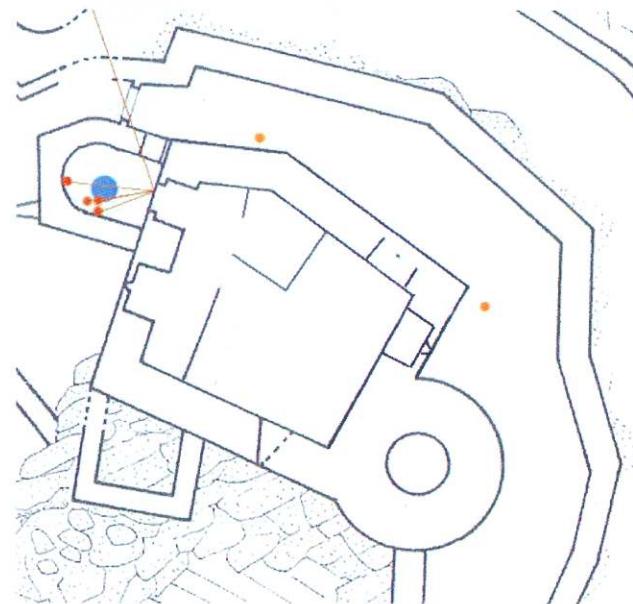
Kagenfels, fenêtre LOG (à l'ouest du logis), et élément similaires (en remploi)

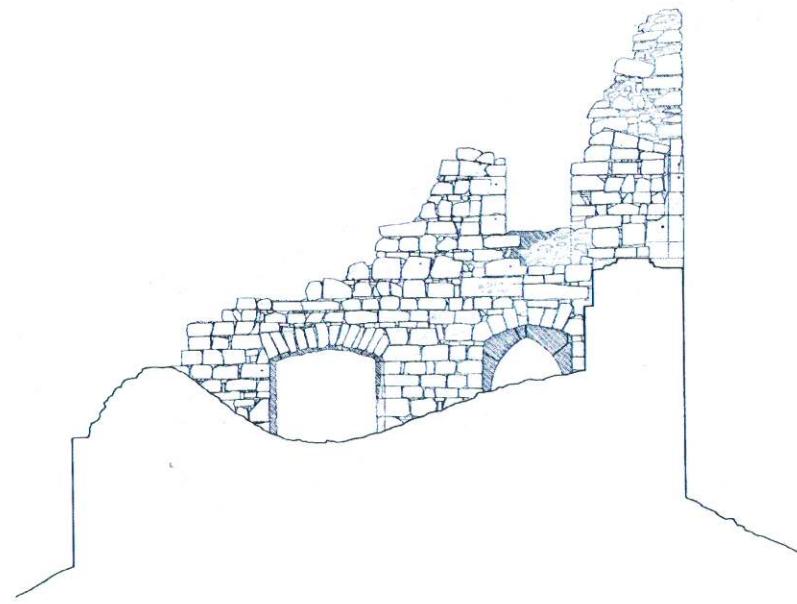
Restitution du mur L1 dans son état de 1930 environs, d'après les photographies anciennes.  
La petite embrasure surmontant la porte du logis est celle qui correspond à l'encadrement LOG

Par ailleurs les photographies du logis du début 20 <sup>e</sup> s laissent envisager des rejets massifs de matériaux (lors de fouilles) via la porte du logis vers la tour palière puis les pentes ouest et nord. Ces éléments en seraient-ils éventuellement issus ? Les photographies montrent que vers 1910 la petite fenêtre du niveau 1 (au-dessus de la porte) avait déjà perdu son encadrement alors même que les fouilles et rejets n'avaient pas encore eu lieu. L'encadrement LOG aurait donc chuté avant la fouille et ne ferait pas partie des déblais rejetés hors du logis. Sa situation dans le comblement de la tour palière serait donc « naturelle » et uniquement consécutive à la ruine lente du mur ouest.						
La base (inv.239), retrouvée sur la pente NO, serait le bloc tombé le plus tard ; de ce fait, il n'aurait plus été retenu dans la tour, totalement comblée alors, et aurait roulé sur la pente NO.

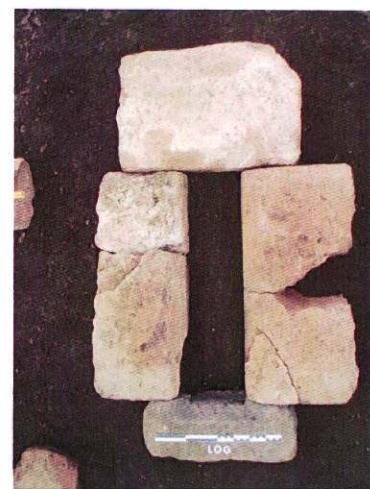
Encadrement de la fenêtre LOG, restitué au sol. Décembre 2007

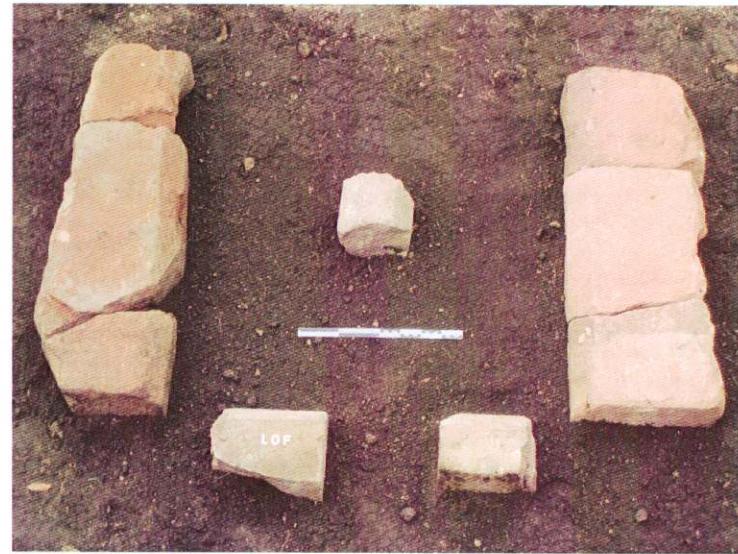
Kagenfels, façade ouest. Eléments de la fenêtre LOF.  
Niveau 2, mur ouest L1, moitié Nord

Le reste du meneau, rejeté dans le logis par les ferrailleurs, aurait été sorti en 1900 par la niche d'archère ouest, et se trouverait vraisemblablement dans les éboulis de la pente SO. Quant aux bases et aux linteaux, ils auraient visiblement chuté à l'intérieur du logis également, et auraient suivi le même chemin que les fragments de meneaux autour de 1900.						
<b>Conclusion :</b>						
Cette fenêtre LOF aurait été implantée dans le mur ouest du logis, L1, dans la partie surplombant la tour palière TP. Le niveau 1 étant occupé par la fenêtre LOG (fente de surveillance de la porte), la fenêtre LOF aurait été implantée directement au-dessus, soit donc au niveau 2.						
La typologie primitive de cet encadrement à simple chanfrein externe correspondrait bien avec une implantation du 13 <sup>e</sup> s, s'apparentant aux diverses baies de cette période relevées à Birkenfels par exemple.

La fouille du cône d'éboulis Sud-Ouest permettra de conclure à moyen terme.						
NB : cette localisation de LOF au niveau 2 renvoie au niveau 3 la fenêtre LOH, qui daterait elle des surélévations tardives, de même que l'oriel.

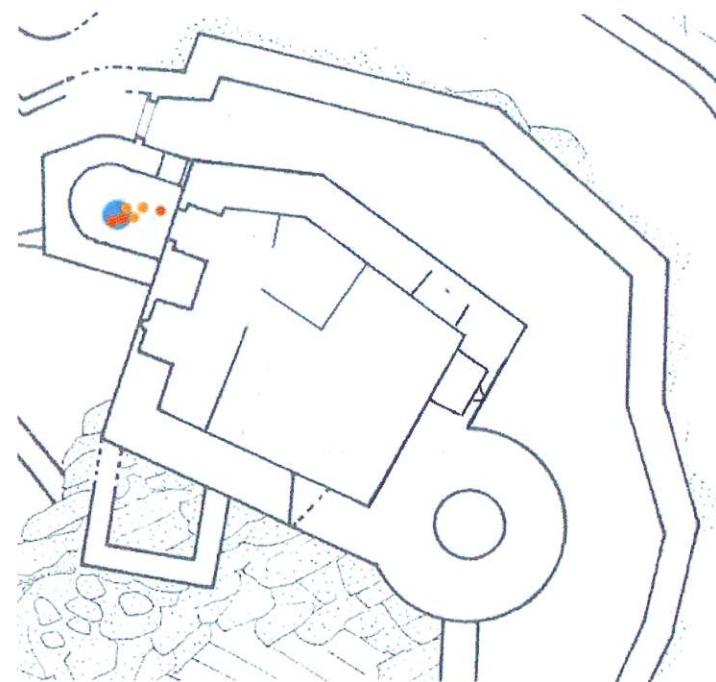
Kagenfels, éléments de la fenêtre LOF, à gauche en orange, sous le mur L1

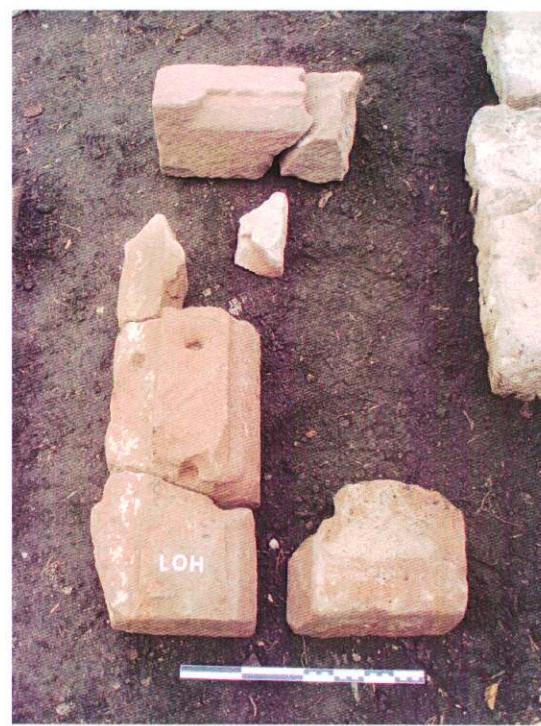
Kagenfels, façade ouest, niveau 3, fenêtre LOH.

Fenêtre : LOH	Mur : Logis ouest	Etage : entrée + 3	Type : rect. double			
<b>blocs relevés :</b>						
jambages : 1	meneaux :	bases : 1	linteaux : indéterminés :2			
présence de trous de scellement de barreaux :		forme :				
<b>observations concernant les encadrements :</b>						
Fenêtre double rectangulaire, avec chanfrein et feuillure externe, et feuillure interne (système de verrou saillant formant feuillure sur une partie du meneau).						
<b>Localisation des éléments d'encadrement à l'échelle du site :</b>						
Blocs ou lots	nature	localisation	secteur	profondeur sous sol 2000	profondeur sur sol abandon	observation
241/LOH1	meneau	Pente SO	(SO)	Hors sol	sur sol naturel	rejeté 1900
981/LOH2	base/lint., frag.	ITP	3		+20 sur filtrant	
982/LOH3	jambage frag	ITP	3		+20 sur filtrant	base
983/LOH4	jambage frag	ITP	3		0 sur puisard	milieu
984/LOH5	jambage frag	ITP	3	-130 puisard	+470 fond	milieu
989/LOH6 ?	jambage frag	ITP	3	-258 puisard	+342 fond

<b>Conclusion :</b>						
La répartition des blocs situe la fenêtre à l'aplomb du mur sud de la tour palière. Les fragments exhumés sont tombés les premiers (avant la fenêtre LOF et la fente LOG).						
Cette fenêtre se situerait donc a priori au niveau 3 de l'habitation, c'est-à-dire au-dessus des fenêtres LOG (niv. entrée+1) et LOF (niveau entrée +2).						
L'oriel sur doubles consoles chantournées (bretèche) se serait quant à lui situé encore au-dessus, voire juste à gauche de cette fenêtre double.

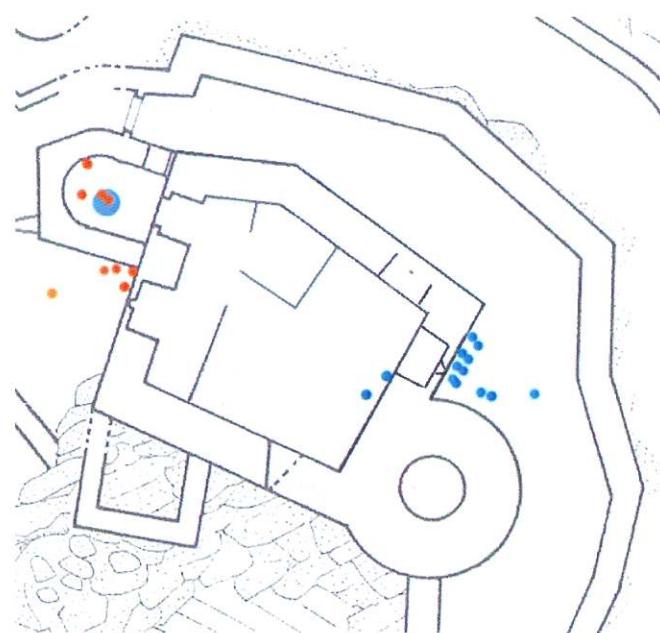
Kagenfels, éléments de la fenêtre LOH, à gauche en orange, sous le mur L1  
A droite (en bleu) sous le mur L3, éléments de la fenêtre LEH.

Il est probable que la voûte de la tour palière ait été prématûrement ruinée dans sa partie touchant le logis (en raison des nombreuses et massives chute de blocs de parements) et que les éléments de LOH (jambage) aient ainsi pénétré sous la voûte partiellement ruinée, pour rouler sur les gravats jusqu'au puisard, certains fragments tombant dedans, d'autre juste autour sur le matériau filtrant.						
Les fragments d'un second jambage et d'un linteau (base ?) sont tombés en extérieur sud de la TP, exhumés à grande profondeur dans les gravats, donc ayant chuté au sol avant la ruine des étages inférieurs du logis. Section de meneau complète hors sol au SO, sans doute rejetée hors logis en 1900 (à du rouler par-dessus un amas de gros blocs pour finir là).						
Tous ces éléments ou fragments semblent avoir chuté spontanément, à une période ancienne déjà. Seul le petit élément de meneau paraît avoir roulé tardivement sur la pente SO (rejeté hors logis où il aurait été rejeté au 17 <sup>e</sup> s, suite à son démontage ?).

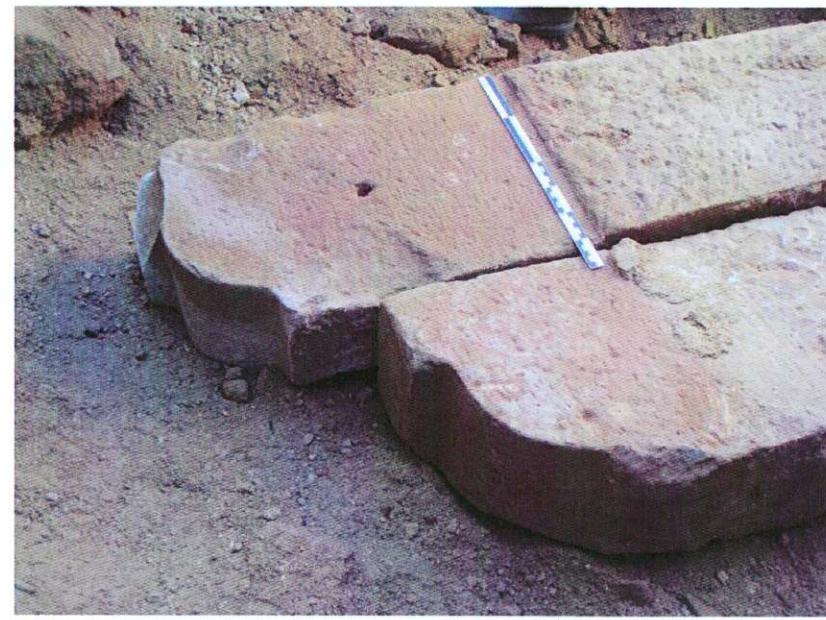
Kagenfels, tour palière TP ; console double d'oriel ou de bretèche exhumée dans la tour,  
provenant d'un étage élevé (3<sup>e</sup> ou 4<sup>e</sup>) de la façade ouest L1 du logis.

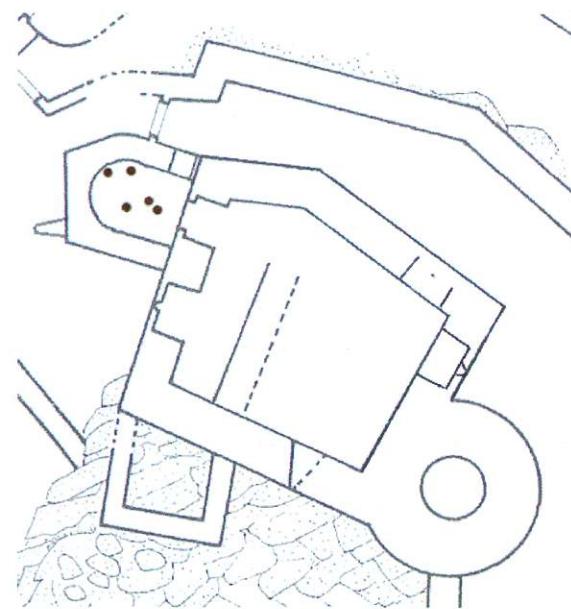
Kagenfels, tour palière TP. Localisation des 4 consoles dont 1 brisée en deux
