ruine du château de  
**KAGENFELS**  
à OTTROTT (67)

**RAPPORT DE SYNTHESE**  
**2005-2007**

Mathias HEISSLER  
architecte du Patrimoine

décembre 2007

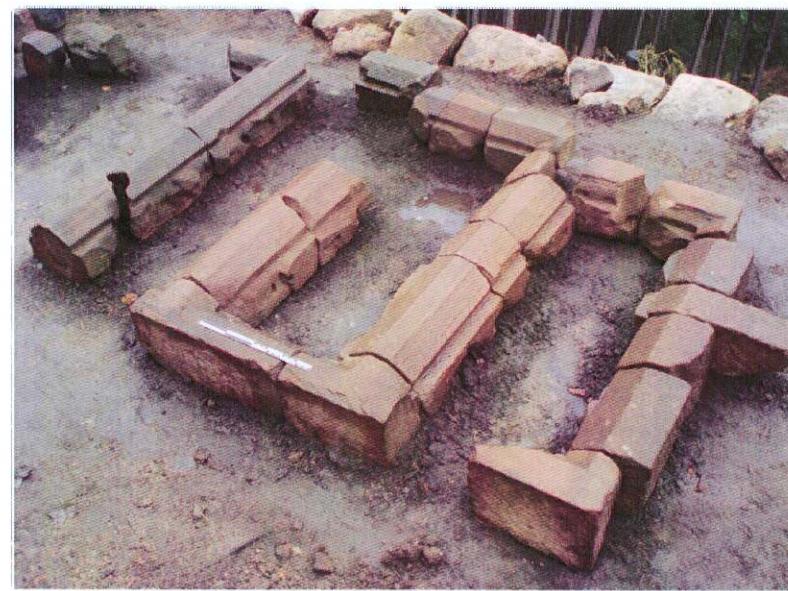
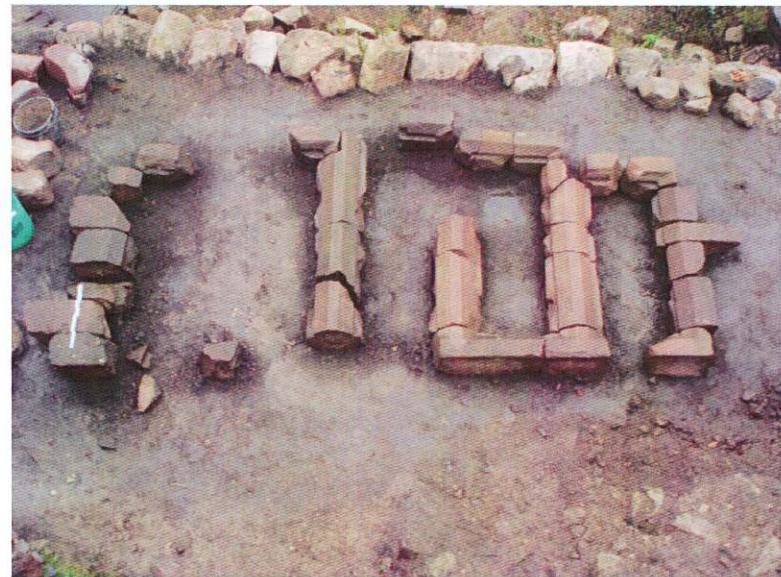
Kagenfels, façade nord, niveau 2, fenêtre LNJ.

Fenêtre : LNJ	Mur : nord-est L4	Etage : cave+2	Type : multiple rect.			
<b>blocs relevés :</b> (nombre blocs complets + fragmentaires)						
jambages : 7	meneaux : 3	bases : 4 + frag	linteaux : 2 +frag			
présence de trous de scellement de barreaux : oui		forme : carrés et rectangulaires				
<b>observations concernant les encadrements :</b> larges meneaux à larges chanfreins externes, et feuillure externe ; feuillure d'encastrement interne, absence de chanfrein interne (point différenciant cette fenêtre de celle LNK). Trous de barreaux carrés de deux modules alternés. Traces de badigeon blanc sur nombreux fragments. Absence de volets externes.						
<b>Localisation des éléments d'encadrement à l'échelle du site :</b> (TABLEAU INCOMPLET – DOCUMENT DE TRAVAIL)						
Blocs ou lots	nature	localisation	secteur	profondeur sous sol 2000	profondeur sur sol abandon	observation
439-440-441	Meneau	ext logis NE	2	env. 150	sur remblai	2 <sup>e</sup> gauche

<b>Conclusion :</b>						
la fenêtre LNJ était implantée dans le mur L4, au niveau cave+2, c'est-à-dire au second étage du logis du 13 <sup>e</sup> s. Elle surmontait une autre fenêtre totalement similaire en dimensions en élévation, nommée LNK, dont elle se différenciait par le profil des encadrements uniquement. Les sections de celle du niveau inférieur étaient légèrement surdimensionnées en effet, ceci pour porter l'étage supérieur des parements externes du mur L4. Les éléments de LNK possédaient ainsi des renflements internes, sous forme de double chanfrein, alors que le profil de LNJ est quant à lui plat en intérieur. (cf. tableau des profils et dessins associés). Cette différentiation a permis de trier les éléments, et de les attribuer à l'une ou l'autre des deux fenêtres LNJ et LNK. Le scénario de ruine est connu par la fouille, la localisation est précise, avec une approximation décimétrique.

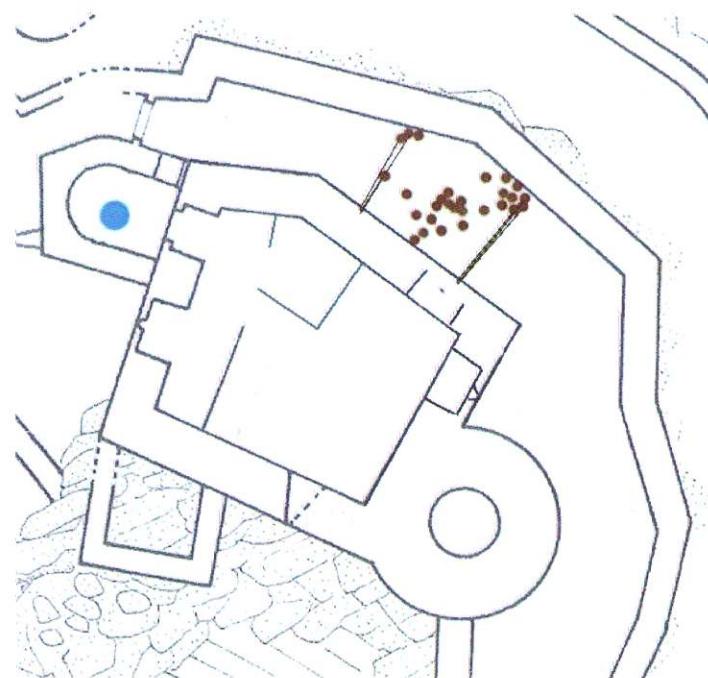
Kagenfels, éléments de la fenêtre LNJ.  
Les traits situent les trajectoires des jambages

<b>Interprétation : localisation de l'implantation originelle de l'élément</b>						
Les éléments de cette fenêtre sont très bien regroupés en plan, et donnent de manière très précise l'emplacement originel de la fenêtre en plan. Les extrémités (jambages) ont en effet été exhumées de part et d'autre de cet amas de blocs, et leur éloignement correspond précisément à la longueur de la fenêtre. (cf. plans de restitution du logis).						
<b>Scénario probable de dispersion des blocs d'encadrement :</b>						
Au regard de la répartition des blocs en coupe, il apparaît évident que la fenêtre LNJ était celle de l'étage supérieur du 13 <sup>e</sup> s. Elle a été démontée et détruite après l'abandon du 16 <sup>e</sup> s, et les meneaux précipités au sol, où ils se sont fragmentés. Aucun élément de l'encadrement n'a été trouvé dans le logis. Quelques fragments de linteaux (moitiés) ont probablement été jetés au sol à cette occasion également lors du démontage des barreaux métalliques. La baie partiellement mutilée a subsisté en élévation, les jambages ne chutant quant à eux que bien plus tard, de même que les bases (allèges) de la fenêtre multiple. Ces éléments ont ainsi roulé sur des gravats (issus de la surélèvement tardive) accumulés au pied du logis pour venir buter contre le mur d'enceinte E8, qui les a retenus.

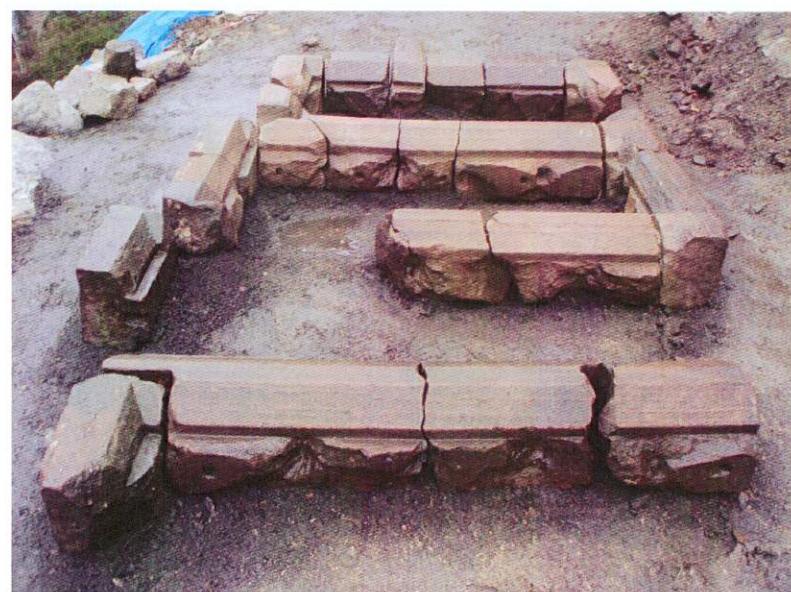
Kagenfels, éléments de la fenêtre LNJ ; vue latérale

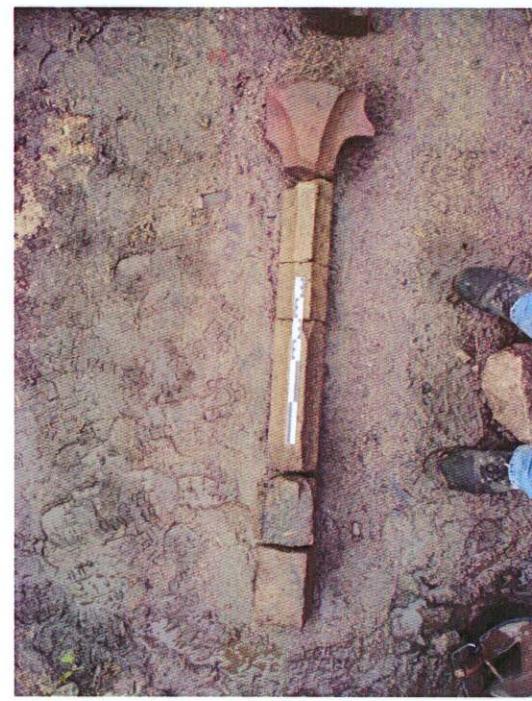
Kagenfels, meneau et remplacement de fenêtre L.M.

Fenêtre : LOM	Mur : logis ouest L1 ?	Etage : cave+3 (oriel ?)	Type : rempage fin			
<b>blocs relevés :</b>						
jambages : -	meneaux : 1	bases : -	linteaux : rempage fra indéterminés :-			
présence de trous de scellements de barreaux :	oui	forme : carrés				
<b>observations concernant les encadrements :</b>						
rares éléments laissant deviner une très fine fenêtre à rempage, probablement trilobé. Le profil très étroit du meneau et sa section incurvée, unique pour le château, laissent penser à une typologie de fenêtre à rempage délicate.						
Le meneau, de base rectangulaire, s'amortit par l'intermédiaire d'un décor de pointe de diamant pour se poursuivre sous forme de fin meneau à gorges latérales en profil en cavet. Le fragment de rempage présente le profil du meneau sur lequel il prendrait appui.						
<b>Localisation des éléments d'encadrement à l'échelle du site :</b>						
Blocs ou lots	nature	localisation	secteur	profondeur sous sol 2000	profondeur sur sol abandon	observation

<b>Scénario probable de dispersion des blocs d'encadrement :</b>						
La dispersion des éléments complémentaires du meneau semble plaider pour un scénario de destruction de l'encadrement en vue d'extraction des grilles en fer.						
Les trois fragments exhumés dans le logis aurait ainsi été rejetés sur les planchers internes lors du « démontage » (destruction) du meneau. (scénario identique à celui de la fenêtre LEH).						
Deux fragments complémentaires sont quant à eux tombés sur la voûte de tour palière lors de cette destruction, puis ont chuté dedans lorsqu'elle s'est ruinée plus tard.						
<b>Conclusion :</b>						
Cette configuration de fenêtre, a priori unique au Kagenfels, laisse imaginer une vocation d'architecture ostentatoire pouvant se rattacher à la présence d'une chapelle dans ou contre le logis.						
Fenêtre éventuellement à rattacher à la présence d'un oriel situé à l'aplomb de la porte du logis, au niveau 3 (ou 4).

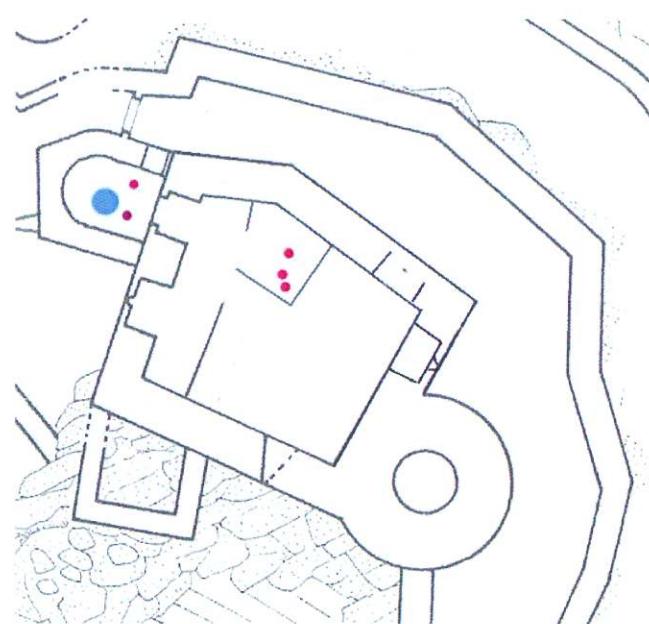
Kagenfels, éléments de la fenêtre L.M, relevant éventuellement de la chapelle.

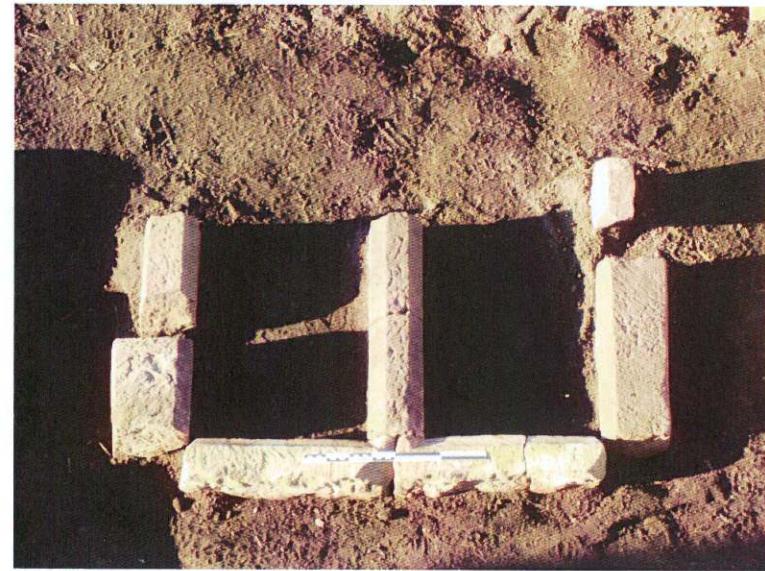
Kagenfels, fenêtre L.L, reconstituée au sol en décembre 2007

Fenêtre : L.L	Mur : Logis	Etage : cave+	Type : rect. double			
<b>blocs relevés :</b>						
jambages : 2	meneaux : 1	bases : 1 sans extr.	linteaux : indéterminés :			
présence de trous de scellements de barreaux : oui		forme : carrés				
<b>observations concernant les encadrements :</b>						
Fenêtre double rectangulaire, présentant un profil courant très fin. Le meneau est extrêmement fin et élancé. Trous de barreaux carrés sur le meneau, les jambages et les bases. Traces de mortier sur diverses faces vues de nombreux éléments ou fragments. Les chanfreins externes sont creusés en cavet sur les pièces horizontales (linteaux ou bases).						
<b>Localisation des éléments d'encadrement à l'échelle du site :</b>						
Blocs ou lots	nature	localisation	secteur	profondeur sous sol 2000	profondeur sur sol abandon	observation
317 /LIL1	meneau, frag	dev. niche est	1			
318/LIL2	meneau, frag	int niche est	1			complém. 317

Il est possible que la localisation des deux jambages situe approximativement cette fenêtre, ces deux blocs ayant été retrouvés ensemble en pied extérieur du mur L5 ; une partie de l'encadrement aurait ainsi été maintenu dans le mur et noyée dans le mortier lors de l'obturation apparente de cette baie. Les autres fragments (menuet en particulier) auraient quant à eux été déplacés ailleurs lors des remplacements.

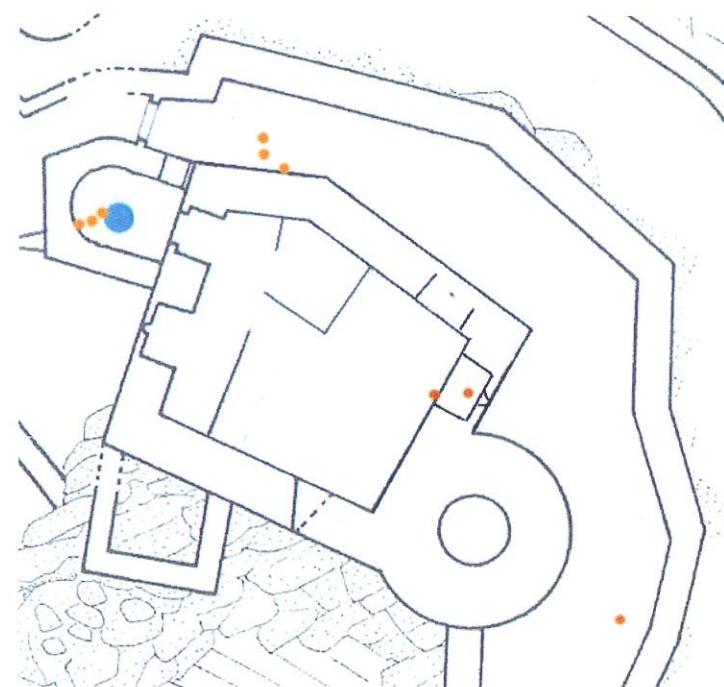
Kagenfels, fenêtre L.L ; provenance encore incertaine.

<b>Scénario probable de dispersion des blocs d'encadrement :</b>						
Le remplacement tardif est évident au regard des restes de mortier visibles sur les faces vues de nombreux blocs exhumés. Les blocs relevés auraient ainsi été dispersés et noyés dans le blocage d'une probable surélévation tardive. Compte tenu de la concentration des blocs les plus importants (les deux jambages et les bases) autour de l'angle L1-L5, c'est éventuellement sur le mur L5 qu'il faudrait imaginer le positionnement initial de cette fine fenêtre double. L'encadrement aurait pu être obturé mais maintenu sur place, à l'exception du menuet.						
<b>Conclusion :</b>						
Cette petite fenêtre double rectangulaire a de toute évidence été détruite de main d'homme, et certains de ses éléments constitutifs remployés en divers points du château, au cours de probable surélévations ou travaux tardifs ayant affecté le logis voire d'autres bâtiments également.

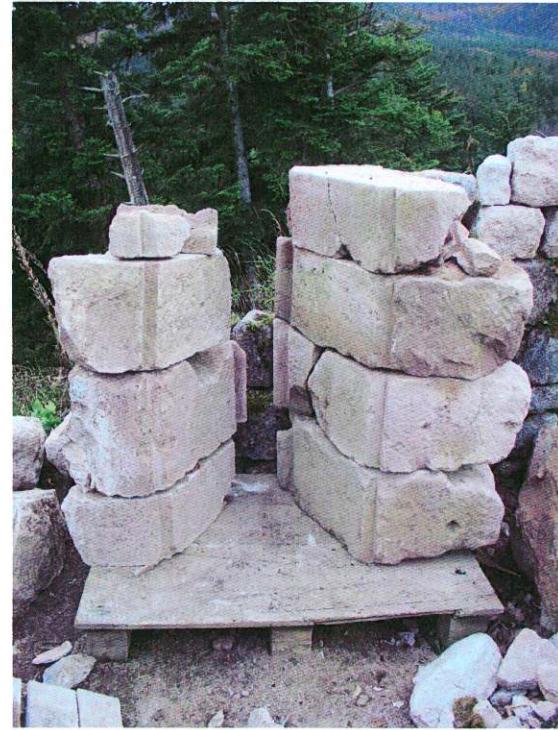
Kagenfels, fente d'éclairage série ILA.  
Proviendrait de la façade nord L4, niveau 3,

Fente d'éclairage : ILA	Mur : L3 ou L4 ?	Etage : cave+ 3 ?	Type : fente verticale			
<b>blocs relevés :</b> (nombre blocs complets + fragmentaires)						
jambages : 7 + frag.	meneaux : non	bases : 1 possible	linteaux : (1) indéterminés : -			
présence de trous de scellement de barreaux : non		forme :				
<b>observations concernant les encadrements :</b> éléments d'encadrement réalisant l'habillage d'une niche d'éclairage, l'ensemble étant vraisemblablement situé sous une embrasure plus large, en brique. L'encadrement était orné de faux joints simulant du grand appareil, joints rouges sur fond de badigeon blanc. Le dispositif possède une feuillure dans sa partie étroite, destinée à accueillir un vitrage probablement. Une seconde feuillure dans sa partie large, devait accueillir un dispositif de volet interne éventuellement						
<b>Localisation des éléments d'encadrement à l'échelle du site :</b>

<b>Conclusion :</b>						
La fente d'éclairage ILA proviendrait de l'angle NE du logis ; elle aurait été implantée après les surélévations, au niveau supérieur du logis. Elle se serait ruinée en deux épisodes distincts.						
Le premier, brutal, pourrait résulter de la rupture des grandes baies des fenêtres multiples du mur L4. Une moitié de l'élévation de cet encadrement serait resté suspendu sur l'arrachement du mur résultant de cet épisode brutal. Les éléments subsistant ainsi seraient par la suite tombés un à un, au cours d'une érosion progressive, recouvrant les blocs tombés précédemment.						
La fouille du fossé, avec probable découverte de la base, actuellement manquante, permettra de situer le mur d'implantation, à savoir L3 ou L4 probablement.						
La présence de la fenêtre LEH au niveau 3 du mur Est laisserait comme plus probable une implantation sur le mur Nord L4.

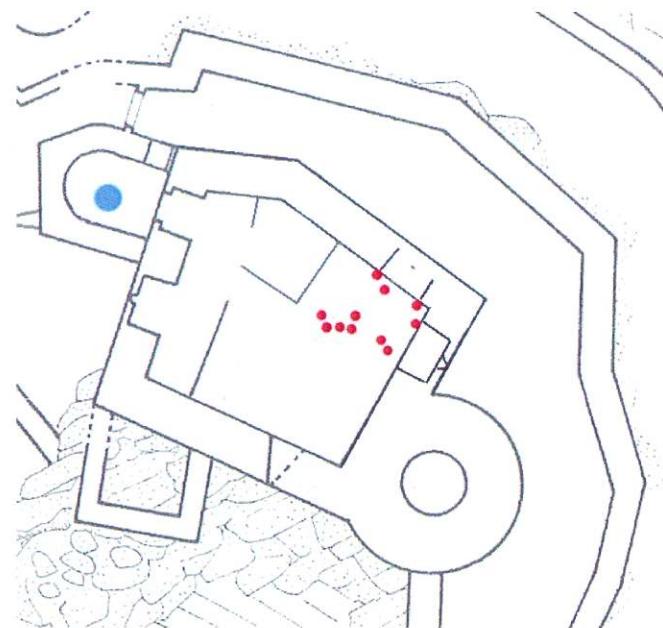
Kagenfels, éléments de la fente d'éclairage série ILA.

<b>Scénario probable de dispersion des blocs d'encadrement :</b>						
Certains jambages sont tombés simultanément au cours d'un épisode brutal avec chute d'un fragment important de mur. La base ou le linteau (ILA8) est ainsi inclus encore dans un fragment (1m2 environs) de parement externe du logis, ayant chuté selon un axe apparent est-ouest dans le logis. De nombreux autres jambages sont eux tombés un à un bien plus tard venant recouvrir les gravats comportant les éléments évoqués précédemment. La ruine de cet encadrement aurait donc été scindée en épisodes :						
<ul style="list-style-type: none"> <li>- ruine brutale d'un fragment de mur, concernant sans doute le linteau et une moitié de l'encadrement.</li> <li>- Plus tard, érosion de la moitié restante.</li> </ul>						
La base ayant chuté bien plus tard aurait roulé sur les gravats en extérieur du logis jusqu'au fossé sans doute

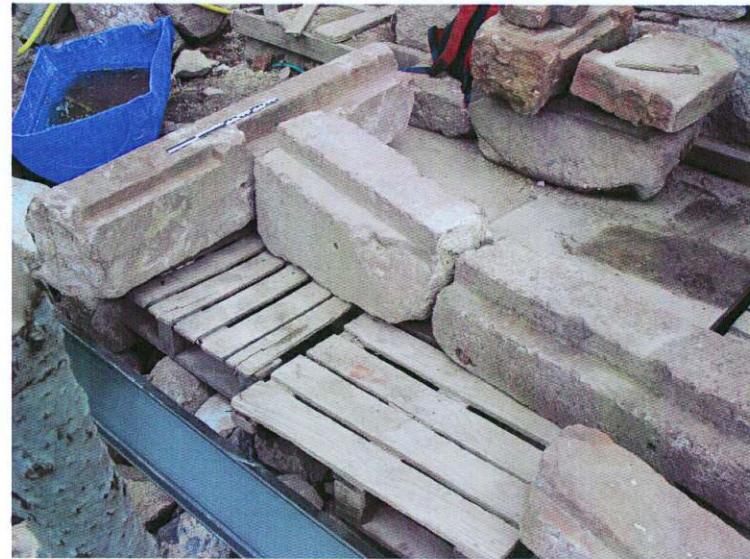
Kagenfels, éléments de l'encadrement mixte série ILF.

Le linteau est ici monolithique.

Porte à droite, fenêtre ou niche à gauche.

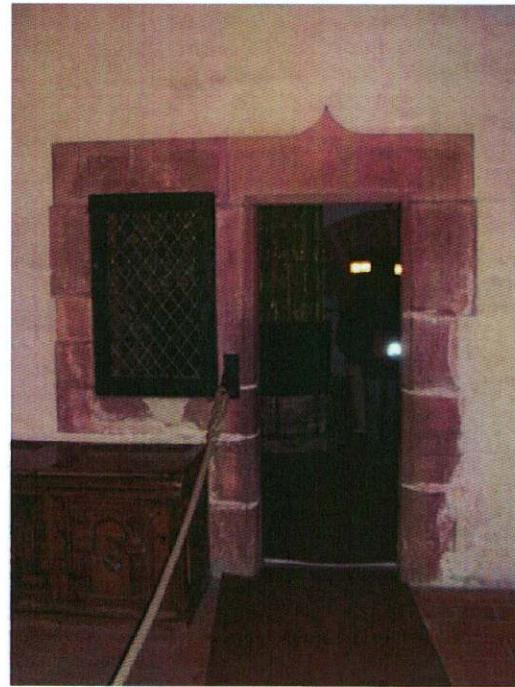
Haut-Koenigsbourg, élément mixte porte et fenêtre,  
similaire aux éléments exhumés dans le logis de Kagenfels

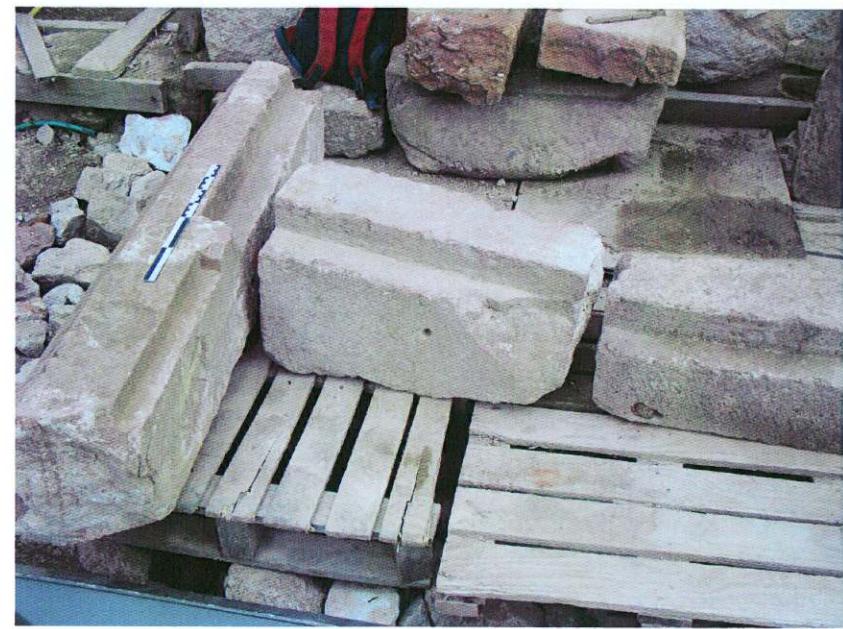
Kagenfels, éléments de l'encadrement mixte ILF.

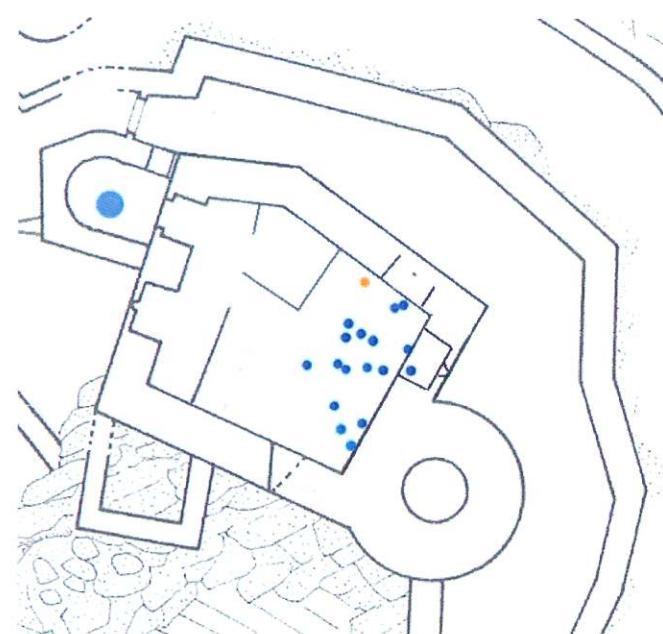
Kagenfels, éléments de l'encadrement mixte ILF.

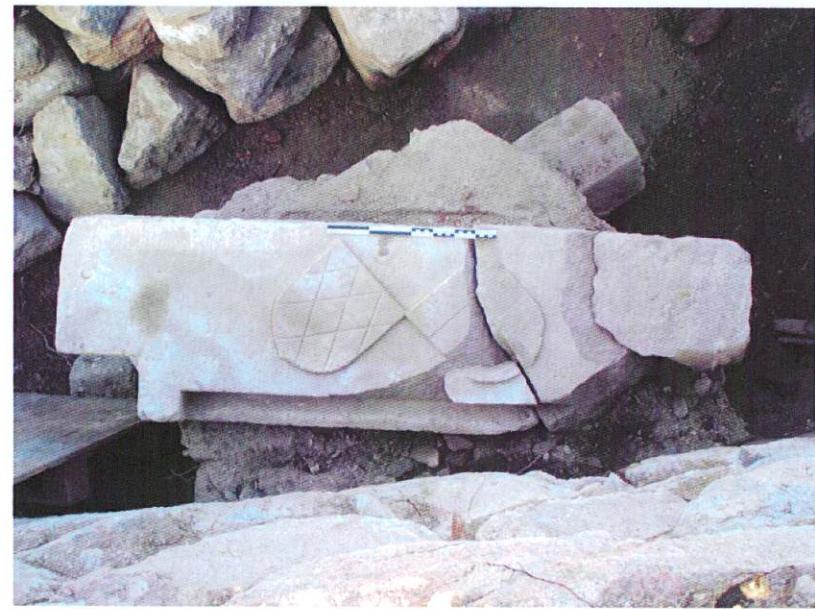
Kagenfels, linteau de porte avec blasons d'alliance, série LPH.  
A gauche, les armes des Hohenstein, à droite, blason inconnu.

porte blasonnée LPH	Mur : logis ouest, L1	Etage : entrée + 3	Type : linteau sur corbeaux			
<b>blocs relevés :</b> encadrement complet in situ						
jambages : 9	corbeaux : 1	seuil : -	linteaux : 1 indéterminés :			
<b>observations concernant les encadrements :</b>						
la porte est composée de jambages à feuillure large (8 sur 8 cm), dont deux comportent un gond en fer. Le linteau est monolithique, avec blasons d'alliance en relief. Il présente à son extrémité gauche un redent, permettant de le poser sur un corbeau à bandeau réalisant en continuité l'angle du linteau. L'extrémité droite du linteau semble avoir été dépourvue de corbeau, peut-être en raison d'une implantation dans un angle de murs. Traces de badigeon de chaux avec polychromie bleue, orange et noire sur le champ et la face gauche du linteau, et sur le corbeau.						
<b>Localisation des éléments d'encadrement à l'échelle du site :</b>

<b>Conclusion :</b>						
Cet ensemble orné semble à rattacher aux transformations tardives du logis, et concerne la période d'occupation par les Hohenstein, à savoir de 1424 jusqu'à une date située entre 1479 et 1503. La présence de polychromie indique une situation en intérieur. La richesse du décor exclurait a priori un accès à une latrine ou bretèche défensive. Un éventuel accès à la pièce abritant la chapelle (interne au logis, partie ouest, ou accolée au logis au sud) serait envisageable.						
Il est possible voir vraisemblable que cette porte ait été implantée dans un mur de refend (cloison en pan de bois) implanté dans la moitié est du logis. Aucune base de mur maçonné n'a été relevée dans le logis dans sa partie est.						
Le niveau d'implantation serait vraisemblablement le <b>niveau supérieur</b> (entrée +3) au regard du niveau d'implantation des blocs, tombés à faible niveau au-dessus du rocher d'assise.

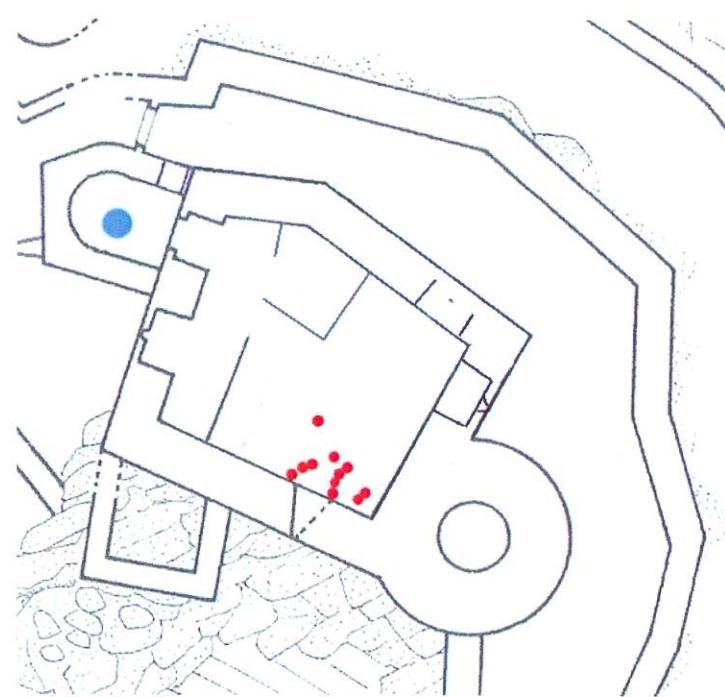
Kagenfels, éléments de la porte LPH, avec blasons d'alliance.

<b>Interprétation : localisation de l'implantation originelle de l'élément</b>						
La totalité des éléments ont été exhumés bien regroupés en plan, dans l'angle sud-est du logis. La localisation en niveau (profondeurs) est homogène également, la totalité des blocs étant tombés dans le logis dans une phase précoce de ruine. Plusieurs localisations sont a priori envisageables :						
<ul style="list-style-type: none"> <li>- murs périphériques du logis L4 (nord-est), L2 (sud) voir accès au donjon (L3 ou tour accolée)</li> <li>- éventuel refend interne plus vraisemblablement, ayant cloisonné la partie Est du logis en plusieurs pièces.</li> </ul>						
<b>Scénario probable de dispersion des blocs d'encadrement :</b>						
Un épisode rapide a concerné l'essentiel des jambages, le corbeau et le linteau, précipités au sol selon un mouvement Nord-sud au regard de l'orientation des jambages, encore alignés sur les gravats ; le sens des gonds donne le haut et le bas de l'alignement des blocs, et exclurait une provenance depuis le sud (L2) a priori.

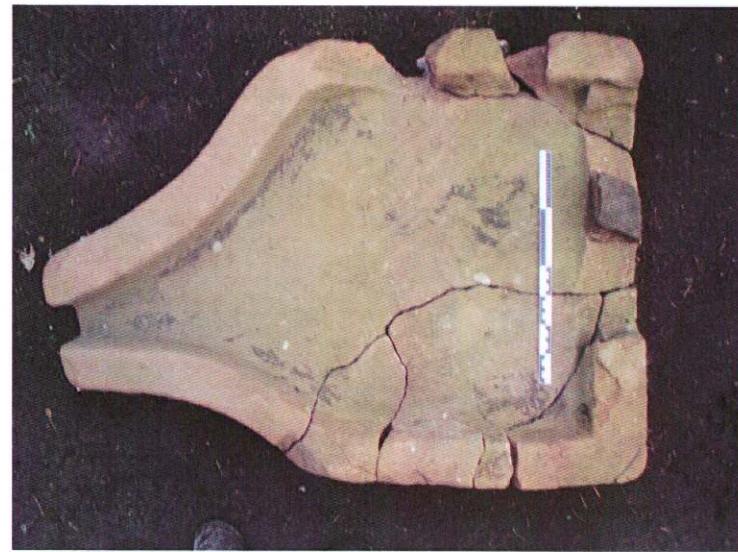
évier en grès provenant du fossé nord, secteur 13

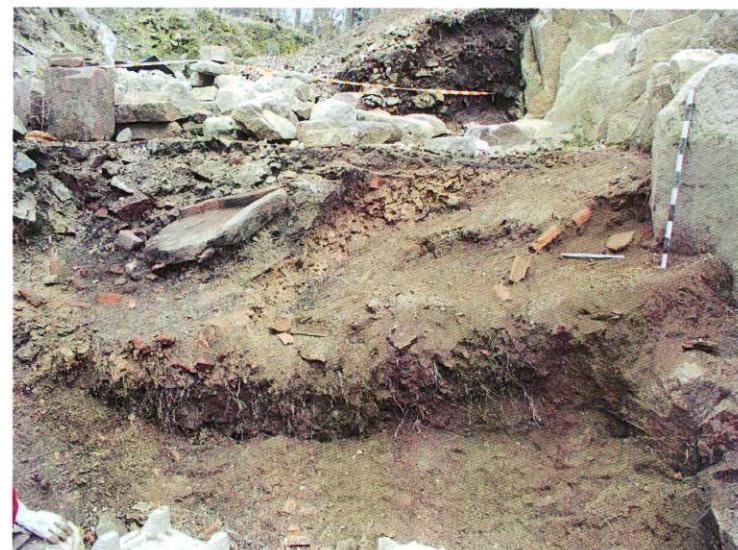
le même lors de sa découverte, brisé au cœur de la couche superficielle d'éboulis

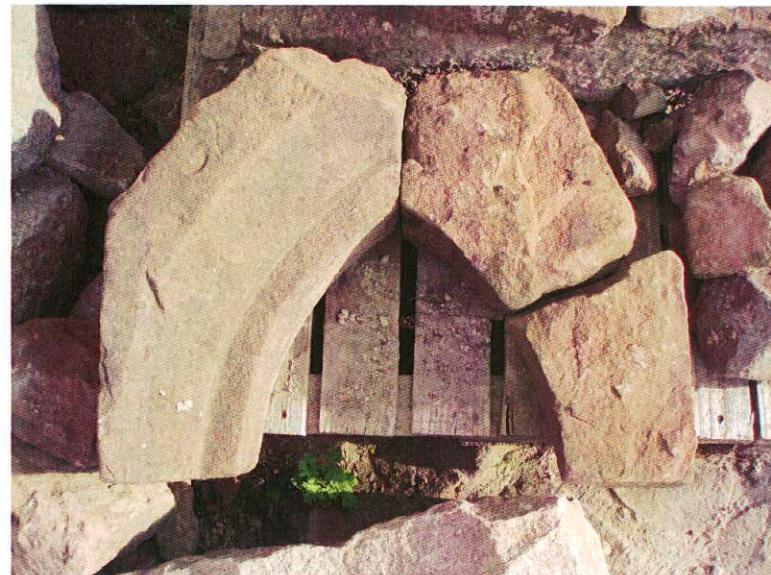
Kagenfels, façade nord, fenêtre LNO.

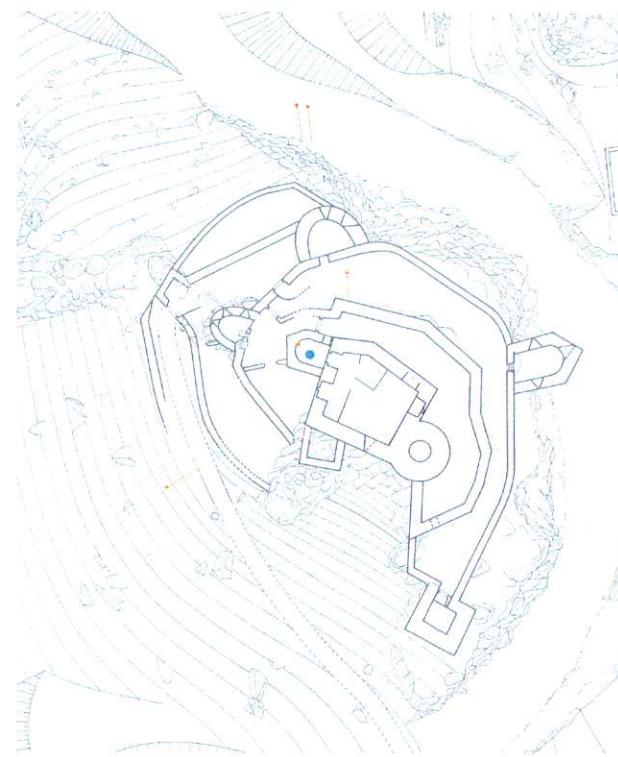
Kagenfels, éléments de la fenêtre LNO ; le bloc situé dans la tour palière est un fragment en remplacement, les 3 autres sont en photo ci-dessus

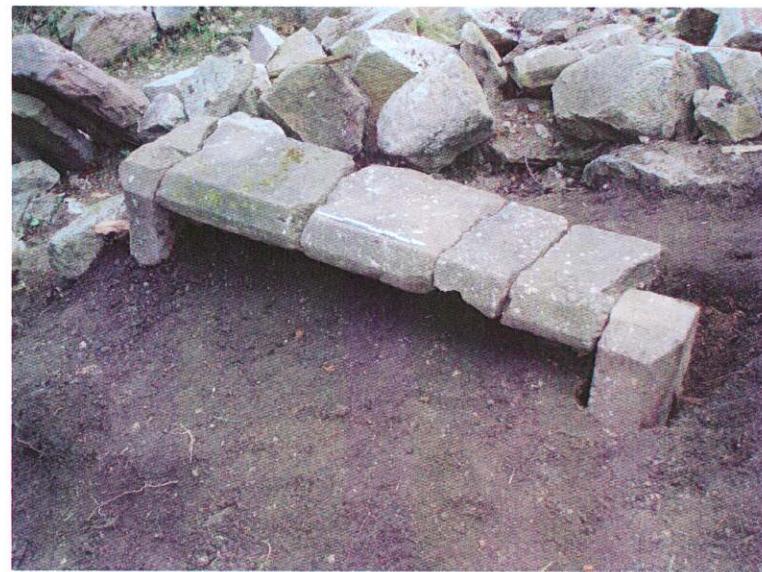
cheminée CHM, reconstituée au sol en décembre 2007

<b>Scénario probable de dispersion des blocs constitutifs de la cheminée:</b>						
Cf. ci-dessus. La ruine de la cheminée se serait réalisée de manière spontanée, par érosion progressive des parements internes ayant entraîné la perte des éléments constitutifs, insérés en porte à faux dans le mur L5						
<b>Conclusion :</b>						
Le mur L5 est d'évidence le mur d'implantation de cette cheminée au regard de la répartition en plan de ses éléments. L'étage d'implantation ne peut pas être le niveau d'entrée, aveugle dès l'origine du château. Il ne peut pas s'agir du 1 <sup>er</sup> étage d'habitation non plus, occupé par une porte (latrine, bretèche ?) ultérieurement modifiée en une probable fenêtre. S'agissant d'une typologie primitive (13 <sup>e</sup> s), elle aurait alors été implantée au second niveau, le logis n'ayant eu que trois niveaux à son origine.						
Conclusion : mur nord-ouest L5 du logis, second étage noble

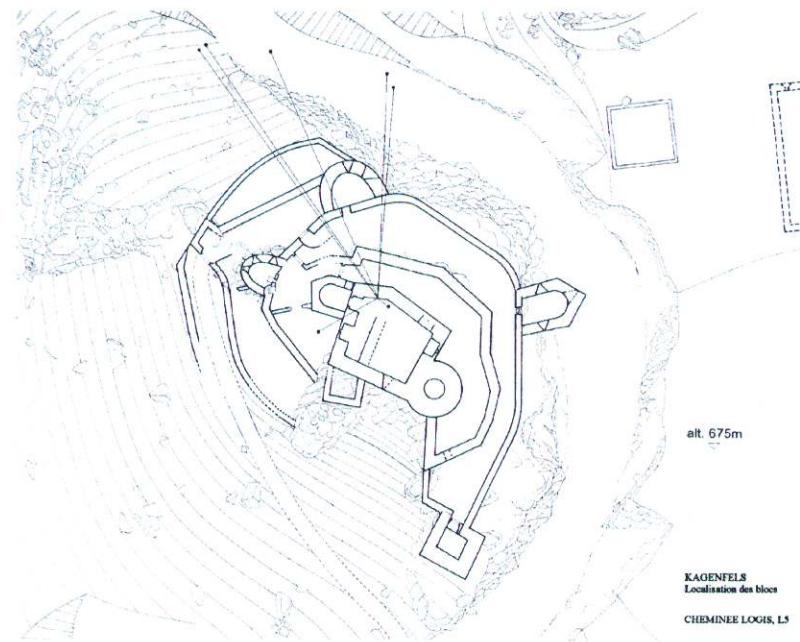
cheminée CHM, localisation des blocs

157/CHM3	linteau	idem	13	Idem	-	idem
158/CHM4	linteau	idem	13	idem	-	idem
159/CHM5	linteau	idem	13	Idem	-	idem
/CHM8	linteau	idem	13	idem	-	idem
153/CHM1	console	idem	13		-	idem
154/CHM6	console	int logis	1	env. 150 ?		in situ
155/CHM7	console	ext logis uest			-	rejeté
/CHM9	jambage	pente NO		superficiel	-	idem
<b>Manques évidents d'éléments :</b> nombreux jambages à chanfrein, en grès ou granite						
<b>Interprétation : localisation de l'implantation originelle de l'élément</b>						
<i>Mur d'implantation probable</i> : tous les blocs à l'exception d'un seul (CHM6) ont été déplacés au début du 20 <sup>e</sup> s, lorsque le logis a été partiellement vidé lors de fouilles non documentées. Les éléments alors exhumés ont été rejetés hors du logis par les deux baies du mur L1 uest, à savoir par la porte et par la niche d'archère uest.						
Seul un unique bloc a été exhumé <i>in situ</i> dans le logis, au pied du mur L5. Il s'agit d'une extrémité de la console de droite de la cheminée, qui supportait l'extrémité droite du linteau portant le manteau. Ce bloc aurait été brisé lors de la chute de blocs depuis les parties hautes de ce même mur. Le bloc complémentaire a quant à lui été exhumé en contrebas de la niche d'archère à l'extérieur du logis, ayant été rejeté par cette ouverture au début du 20 <sup>e</sup> s.

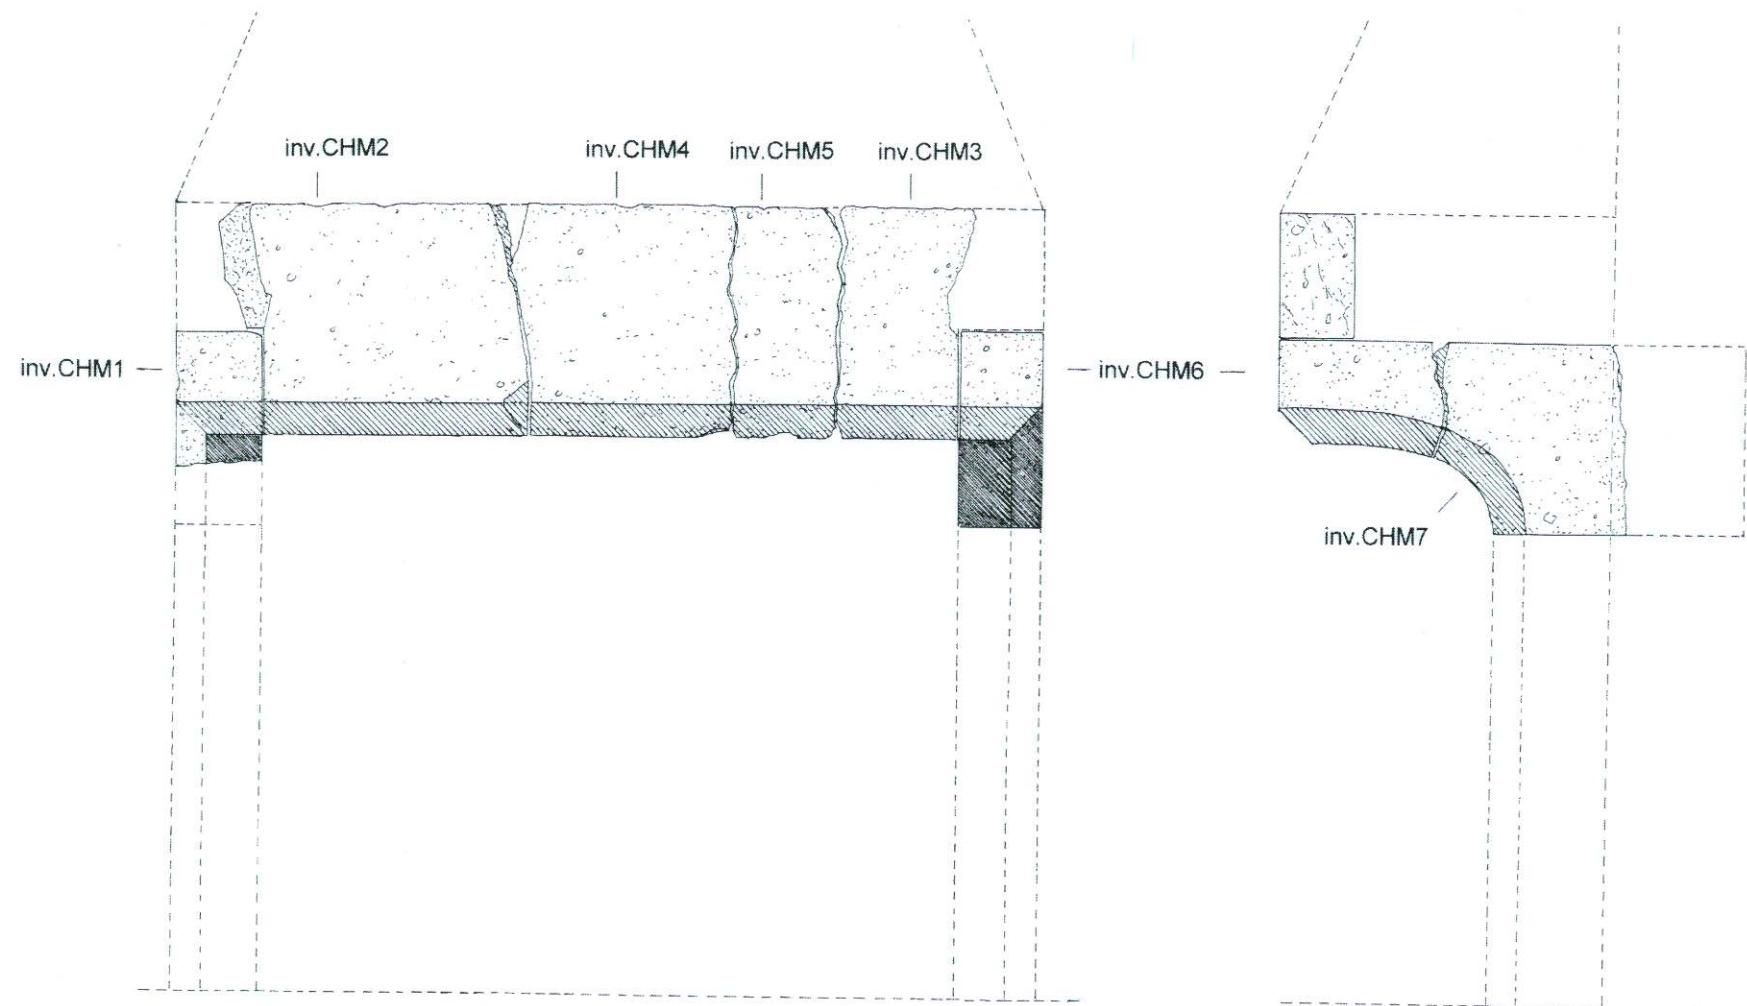
## KAGENFELS: cheminée du logis

Restitution graphique après regroupement des éléments dispersés sur les pentes  
Mathias HEISSLER – 2004

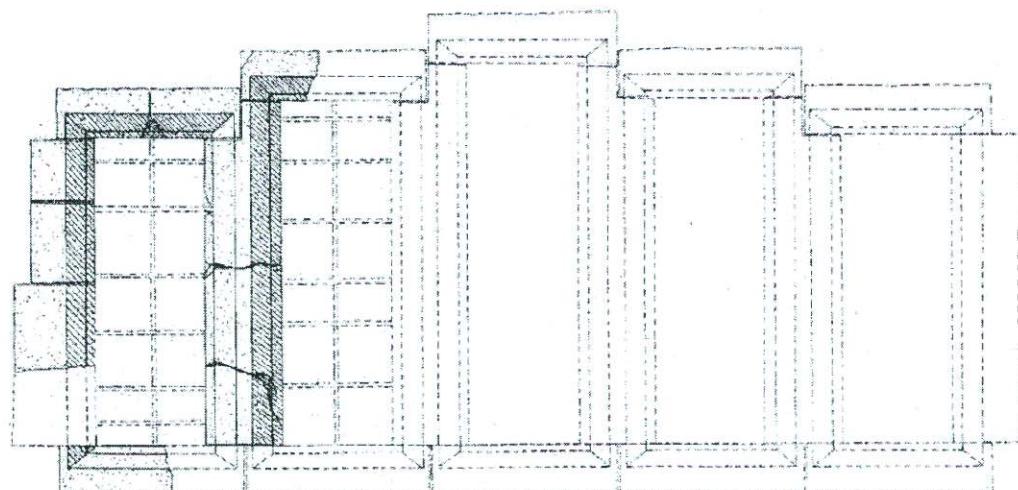
mur Nord-Est L4

KAGENFELS : FENETRES

Eléments publiés en 2002  
Relevés et dessins Mathias HEISSLER

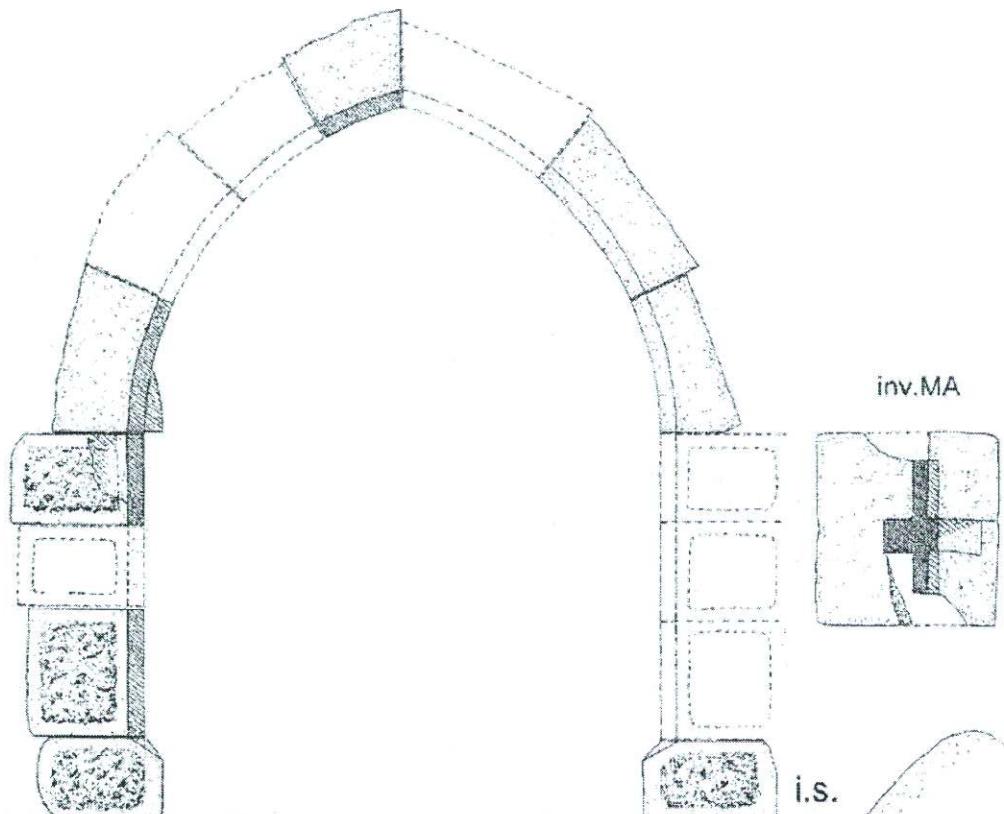
porte PA : proposition de restitution  
(is : éléments in situ - r : éléments remplacés)

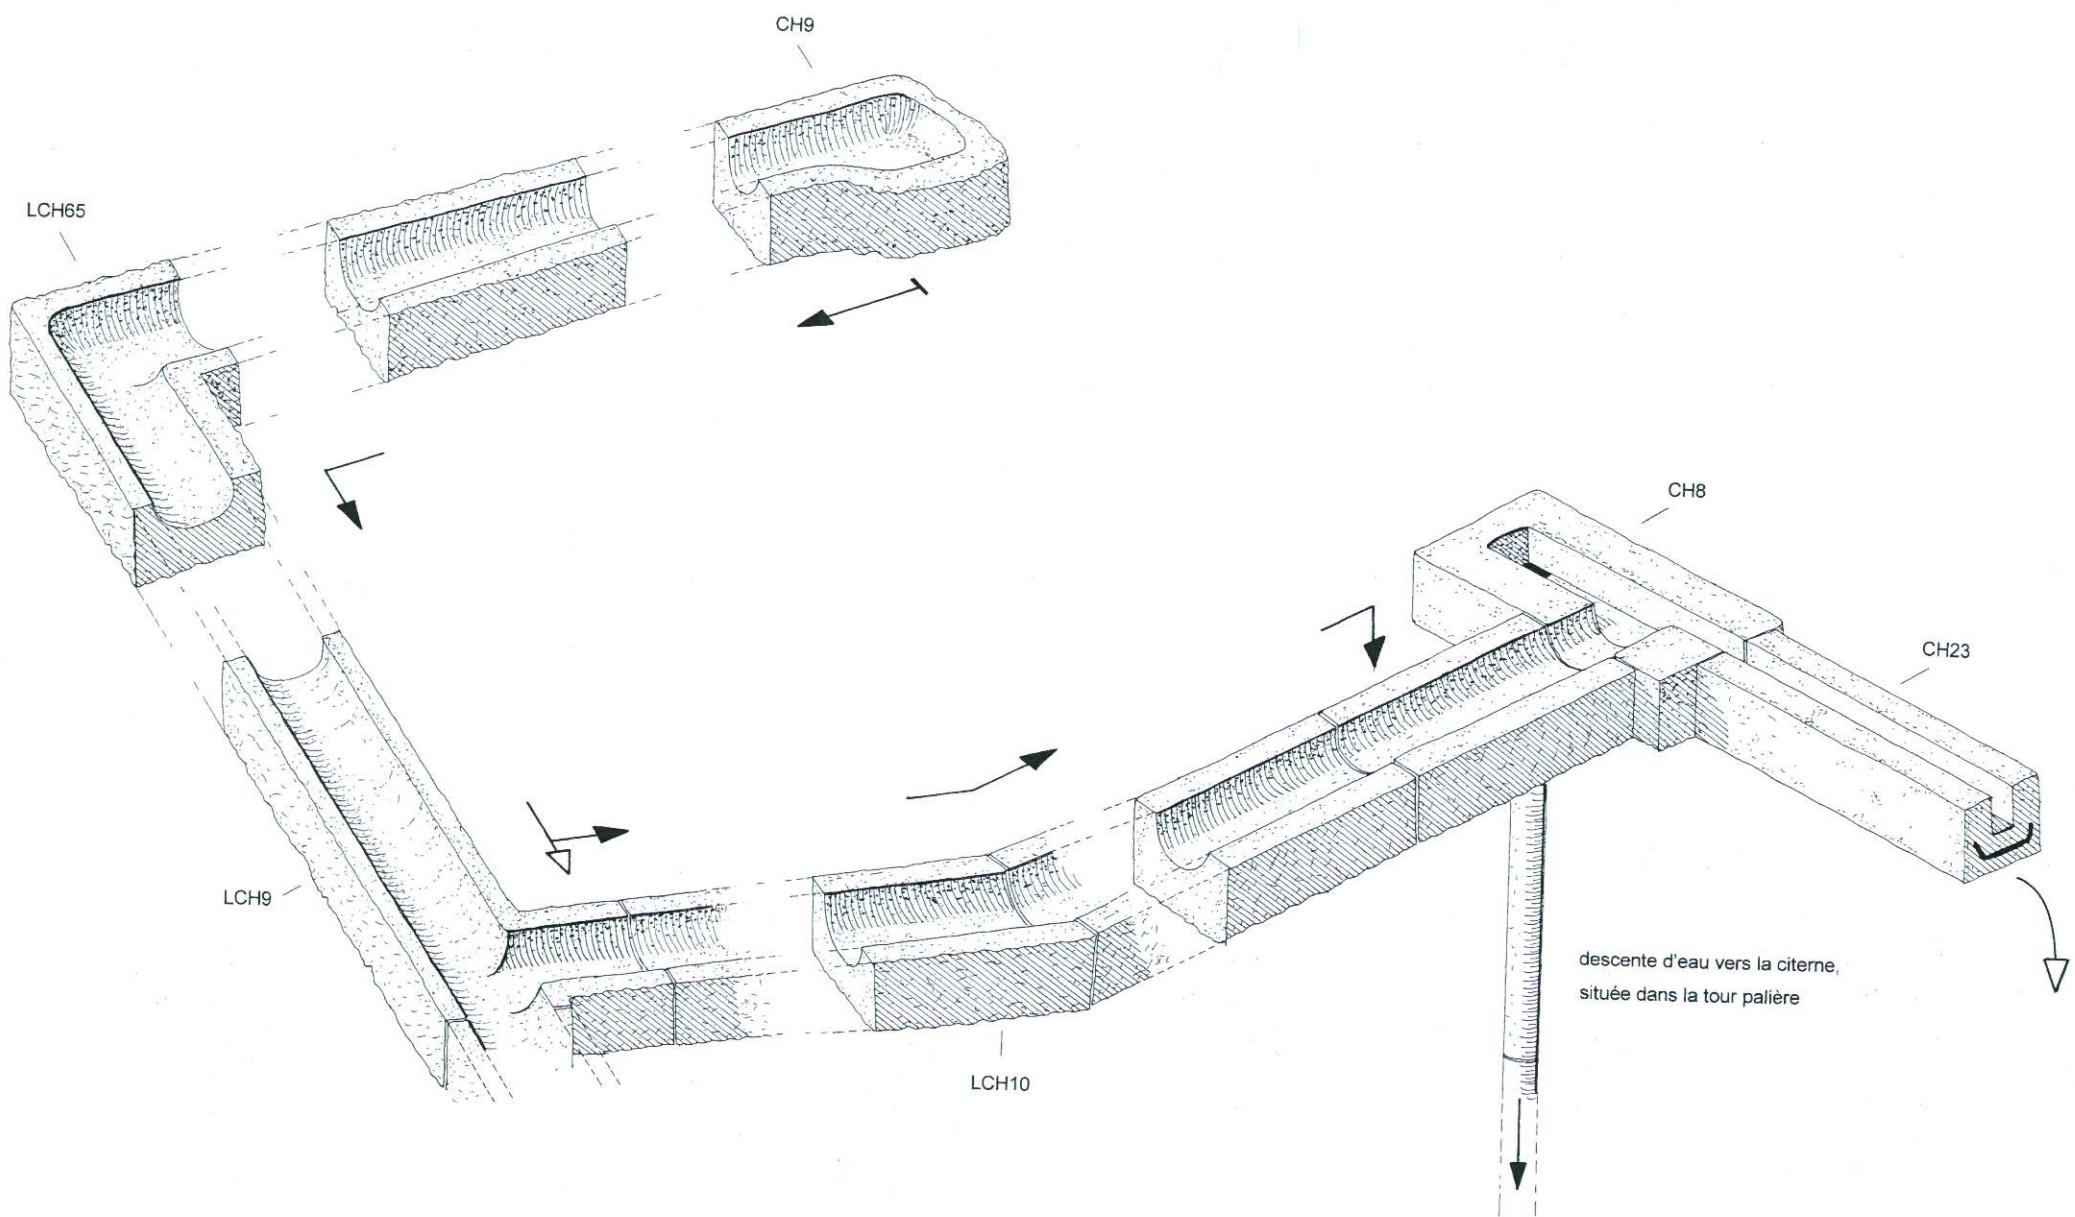
KAGENFELS : proposition de restitution du  
schéma de circulation des eaux de toiture  
Mathias HEISSLER – 2007

Ces caractéristiques sont par ailleurs identifiées sur les photographies des éléments reconstitués au sol, ci-jointes, sous forme de données chiffrées placées sur différentes parties des chéneaux.

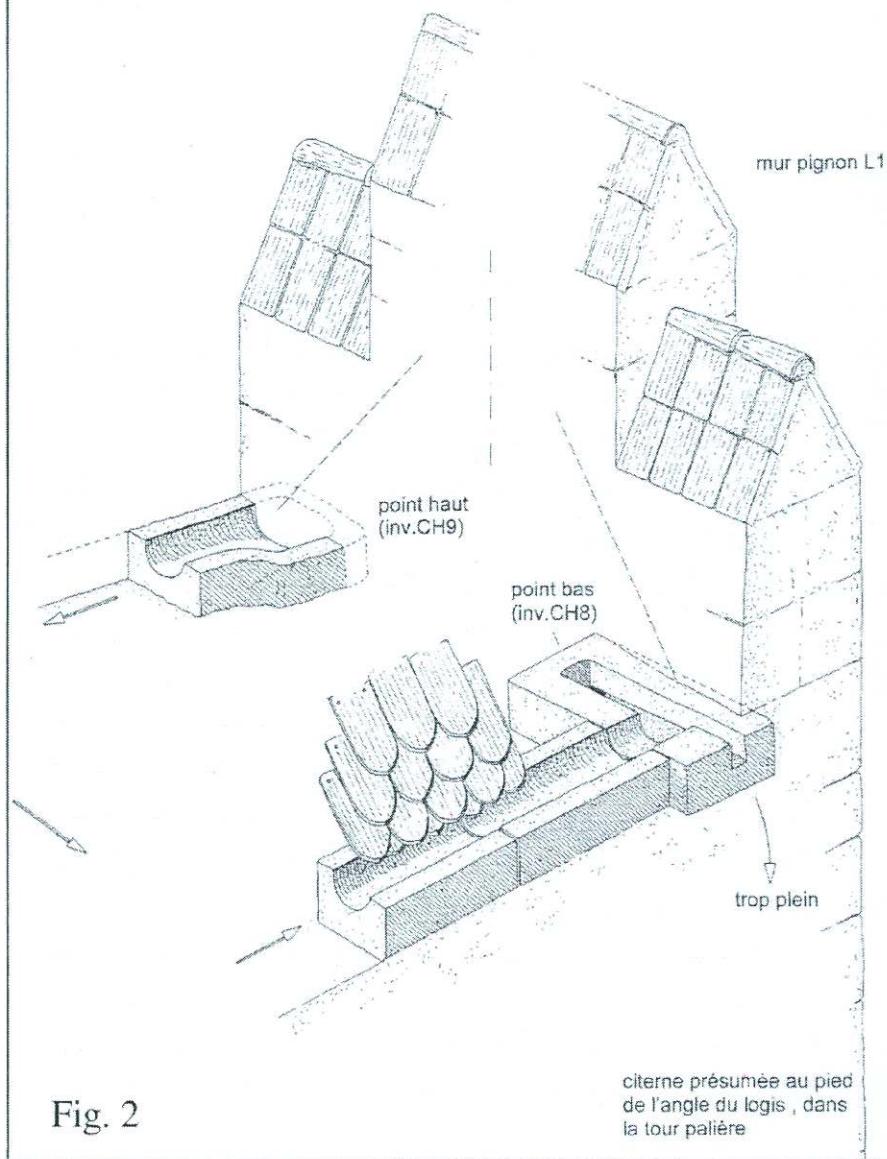
Proposition de restitution du système de collecte des eaux pluviales

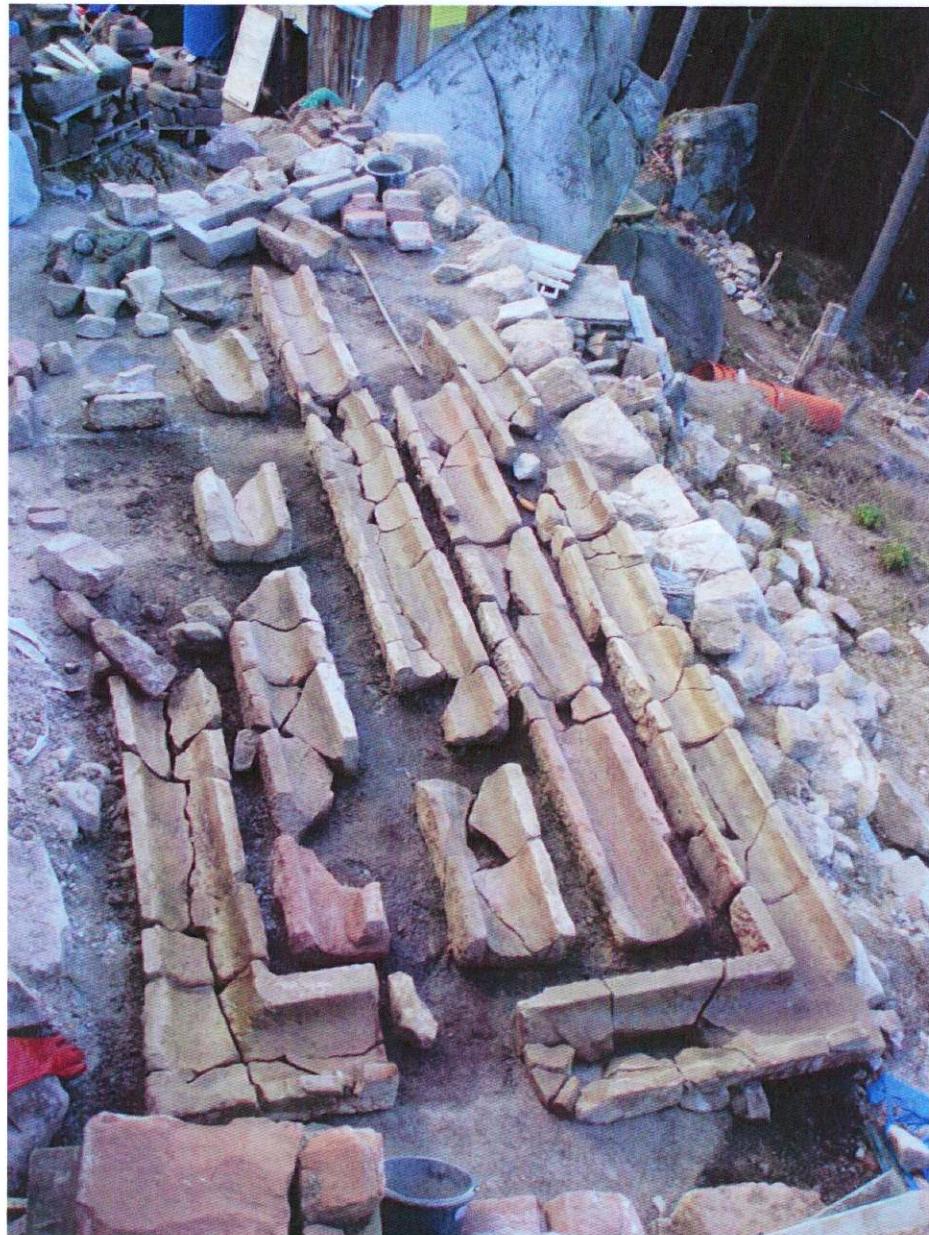
Kagenfels : regroupement des fragments de chéneaux
