ruine du château de  
**KAGENFELS**  
à OTTROTT (67)

**RAPPORT DE SYNTHESE**  
**2005-2007**

Mathias HEISSLER  
architecte du Patrimoine

décembre 2007

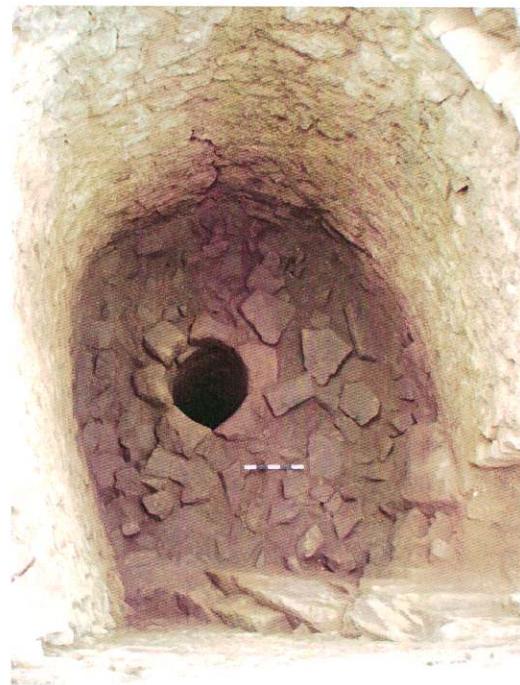
Kagenfels : citerne, située dans la tour palière.  
Vue d'ensemble sur le matériau filtrant ; le puisard est désaxé vers le sud

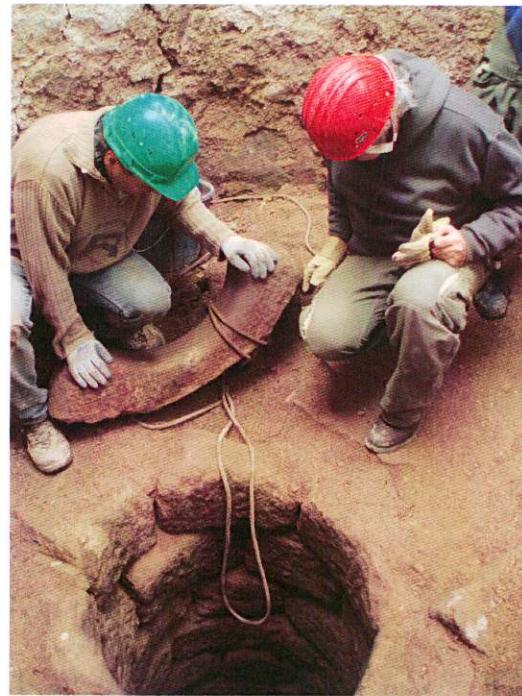
Kagenfels, citerne. Partie de la margelle extraite du puisard.  
Novembre 2007

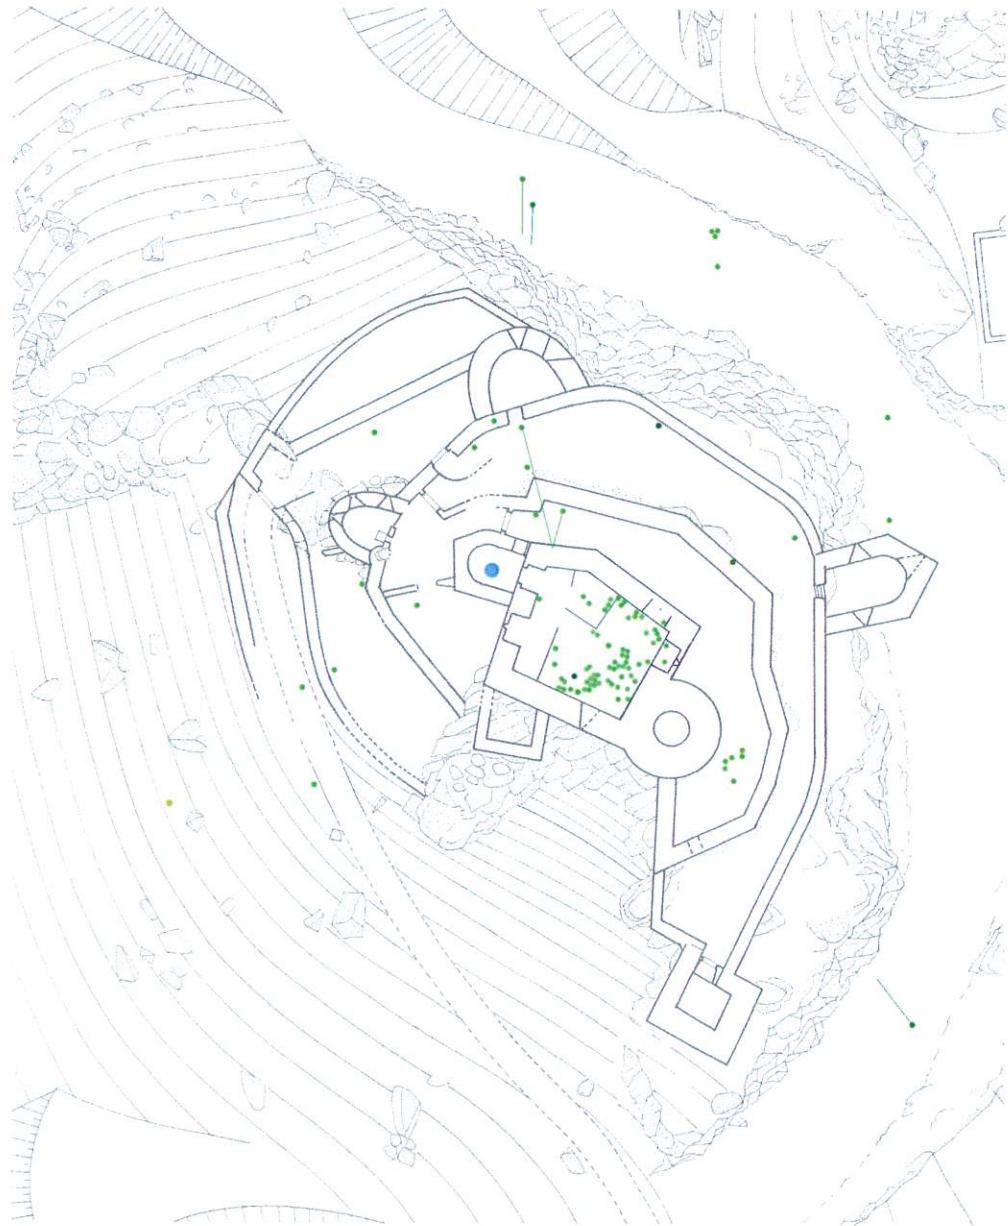
Kagenfels, localisation des chêneaux, à l'échelle du site

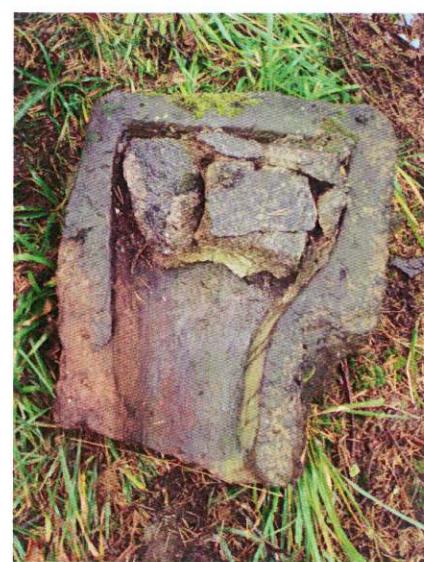
extrême CH8

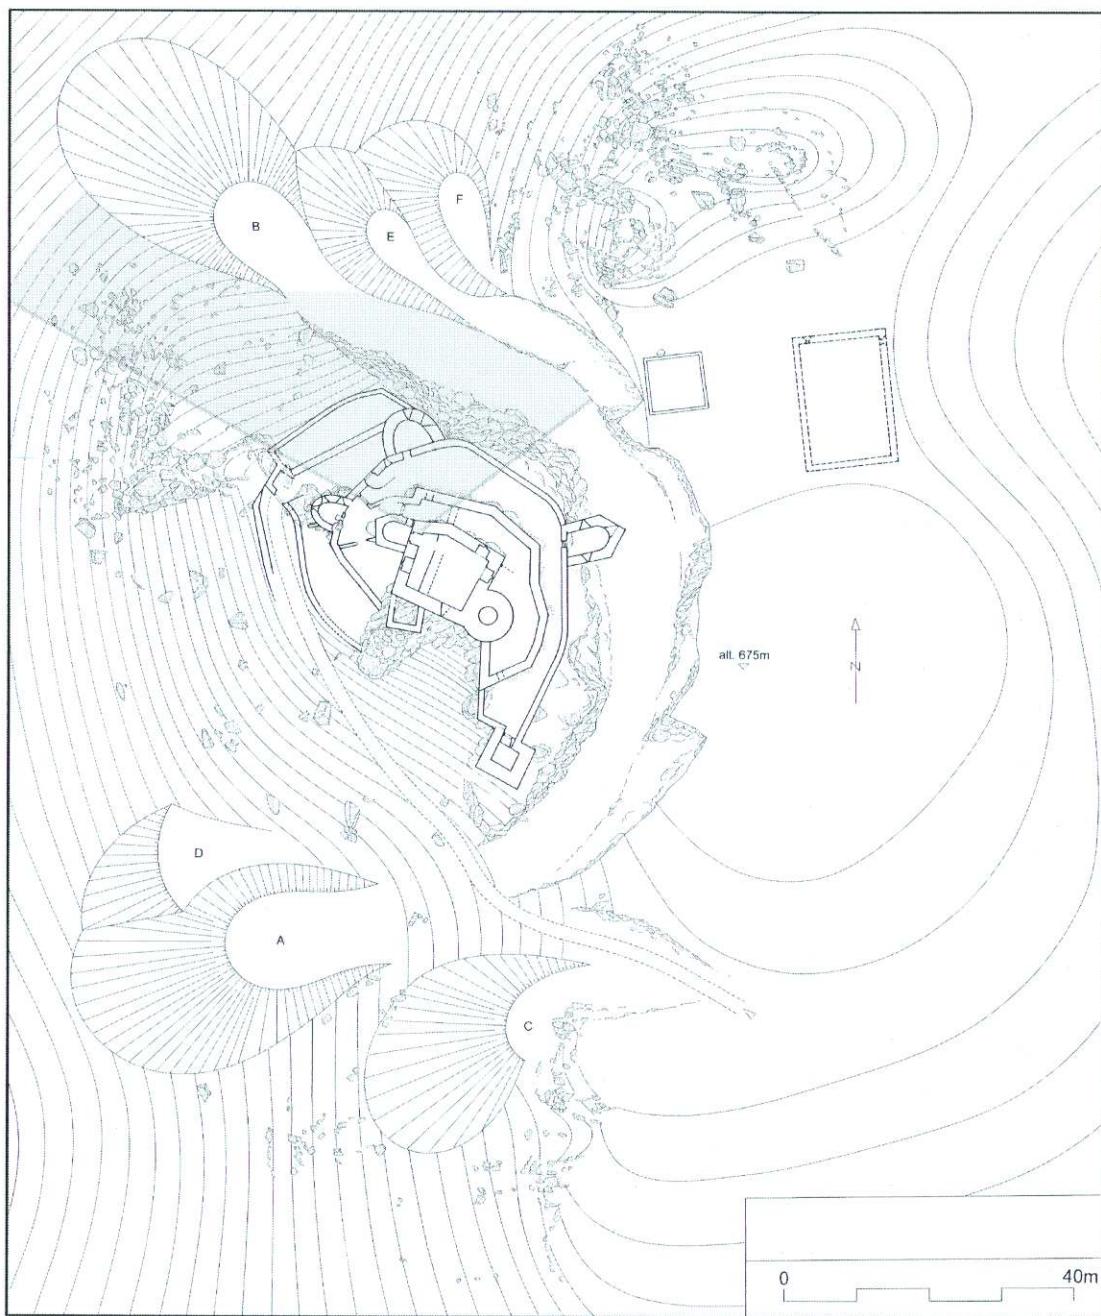
Secteur de recherche des blocs d'angles issus de la ruine de l'angle nord-ouest, L1/L5

Le volume intérieur du petit bâtiment BN accolé au logis (secteur 17) n'a pas pu être exploré intégralement en 2007, un important volume de pierre étant toujours stocké ici pour les nécessités du chantier de consolidation (restitution de la base du donjon). L'exploration ultérieure de ce volume devra permettre de préciser l'existence d'une toiture ruinée au sol, et les indices éventuels de l'affection du bâtiment. Ce décaissement final ne sera envisageable qu'après 2007 probablement, après évacuation des stocks de moellons excédentaires.
